Nr zlecenia DEKRA: MHC/WAW/17907/25/03/11
Nr zlecenia/szkody:
Data zlecenia: 11-03-2025

Ocena stanu technicznego pojazdu

Eurotax-Kod EC	Marka, model, typ pojazdu				Rodzaj nadwozia
0148726	TOYOTA, Camry 21-24, Camry 2.5 Hybrid Comfort CVT				sedan
Rodzaj silnika	Pojemność [ccm]	Moc [KM/kW]	Skrzynia biegów	Stan licznika [km] (odczytany)	Ilość drzwi/miejsc
z zapłonem iskrowym	2487	178/131	automatyczna	98 020	4/5
Nr rej. pojazdu	Nr nadwozia (VIN)		Data 1-rej./rok prod.	Następne bad. tech.	Lakier
WE4F182	JTNB23HK703100360		24-08-2021/2021	22-08-2026	srebrny/2-warstwowy metalizowany

Data oględzin: 17-03-2025

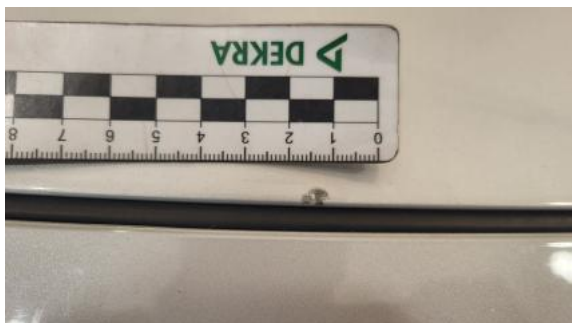
Poz.	Nazwa części	Nr katalogowy	Opis uszkodzenia	Czas [rbg]
1	Okładzina zderzaka przedniego	521193T935	rysa/odprysk	0.5
2	Krata wlotu powietrza	5310233150	rysa/odprysk	0.5
3	Pokrywa przednia	5330133230	ślady korozji	0.5
4	Dach	6311133460	ślady korozji, wgniecenie/odkształcenie	1
5	Okładzina zderzaka tylnego	5215933959	wgniecenie/odkształcenie	1

Fot. 33
Pokrywa komory silnika - Inne 1

Poz.	Nazwa części	Rodzaj lakierowania	Opis uszkodzenia	NS [%]
1	Zderzak przedni k	K3		
2	Ośłona chłodnicy, część dolna	K3		
3	Pokrywa przednia	III		
4	Dach, część środkowa	III		
5	Zderzak tylny, kompletny k/e	K3

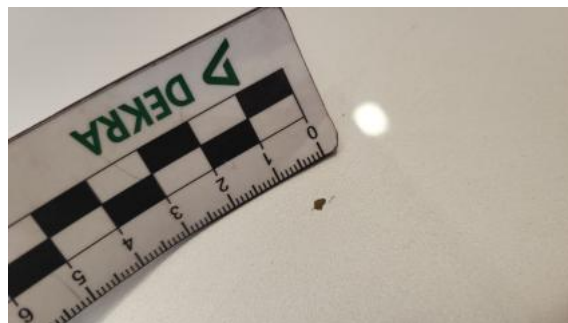
Fot. 34
Pokrywa komory silnika - Inne 2

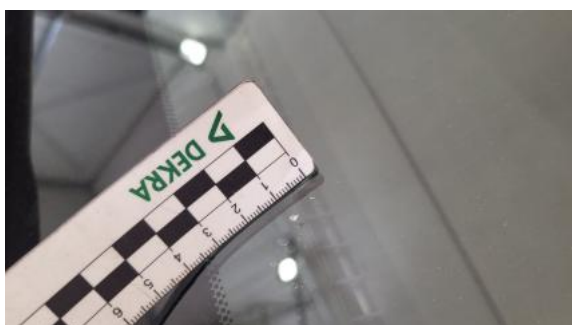
Poz.	Nazwa części	Nr katalogowy	Opis uszkodzenia	Czas [rbg]
1	Błotnik przedni R	5380133200	wgniecenie/odkształcenie	
2	Szyba przednia barwiona	561013T915	rysa/odprysk	
3	Poszycie drzwi przednich L	6711233100	rysa/odprysk	
4	Poszycie drzwi tylnych L	6711433110	rysa/odprysk	
5	Poszycie drzwi tylnych R	6711333110	rysa/odprysk	
6	Błotnik tylny L	6160233290	rysa/odprysk

Fot. 35
Szyba czołowa - Rysa/odprysk 1

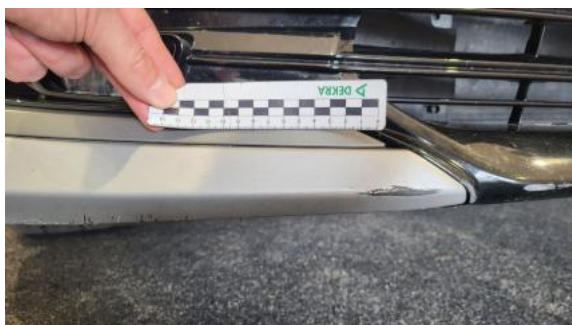
Fot. 37
Zderzak - Rysa/odprysk 1

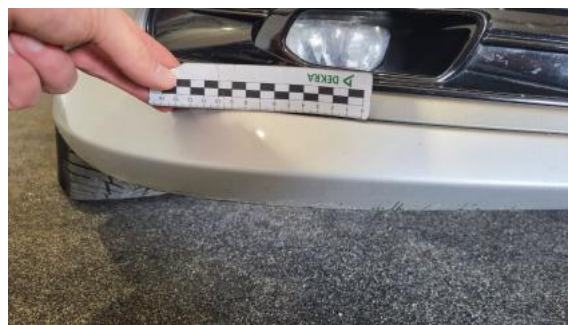
Fot. 38
Zderzak - Rysa/odprysk 2

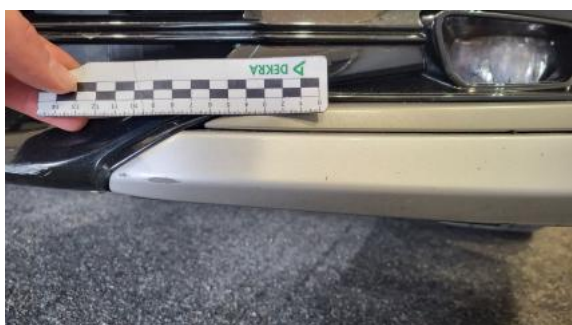
Fot. 39
Zderzak() - Rysa/odprysk 3

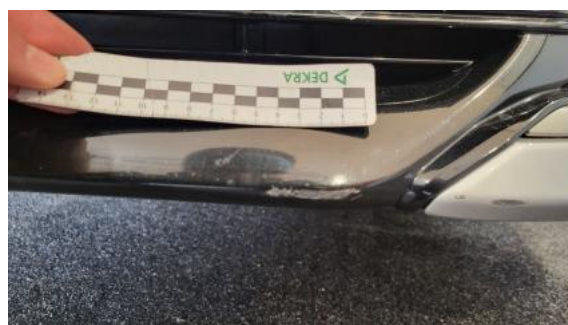
Fot. 40
Zderzak przedni cz Śr - Rysa/odprysk 1

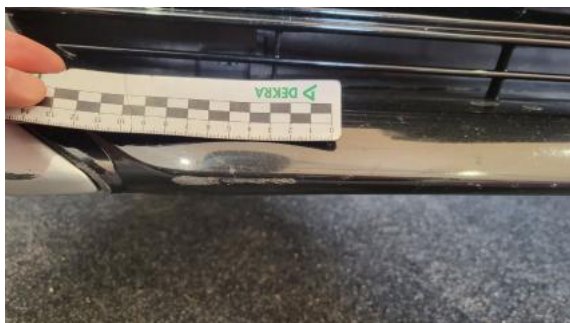
Fot. 41
Zderzak przedni cz Śr - Rysa/odprysk 2

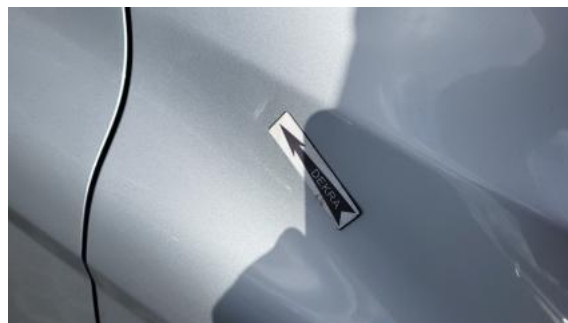
Fot. 42
Błotnik przedni P - Wgniecenie/odkształcenie 1

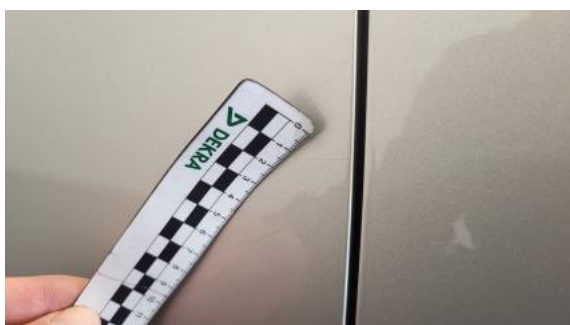
Fot. 43
Drzwi tylne P - Rysa/odprysk 1

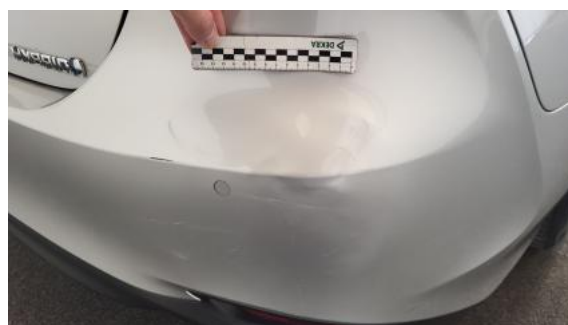
Fot. 44
Zderzak tylny - Wgniecenie/odkształcenie 1

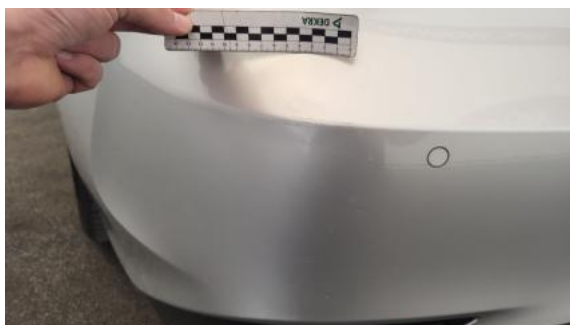
Fot. 45
Zderzak tylny - Wgniecenie/odkształcenie 2

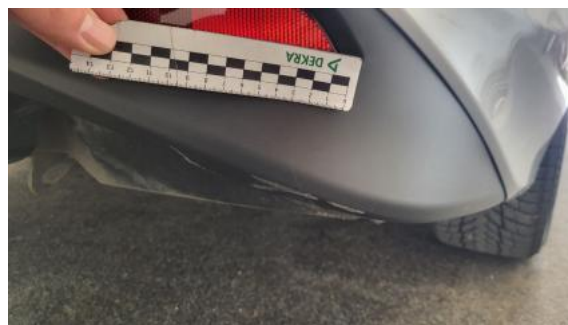
Poz.	Nazwa części	Nr katalogowy	Opis uszkodzenia	NS [%]
1	Spojler zderzaka tylnego	5216933030	rysa/odprysk

Fot. 46
Zderzak tylny cz dolna - Rysa/odprysk 1

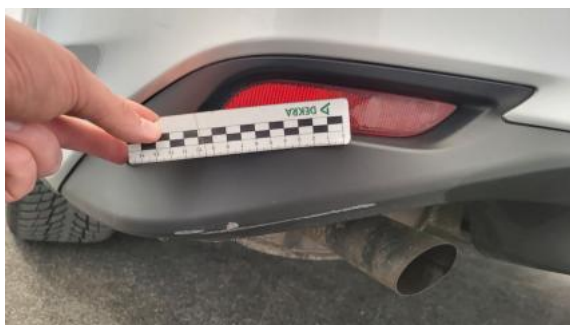
Fot. 47
Zderzak tylny cz dolna - Rysa/odprysk 2

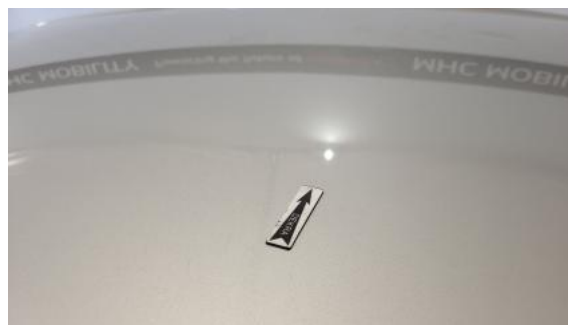
Fot. 48
Dach - Wgniecenie/odkształcenie 1

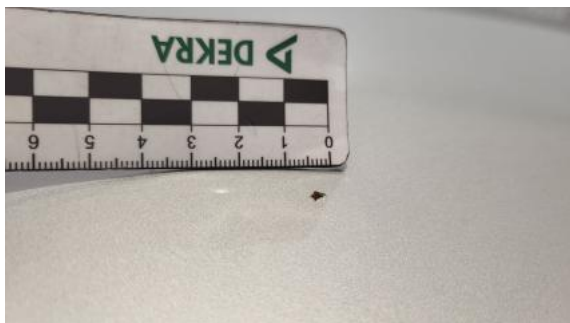
Fot. 49
Dach - Inne 1

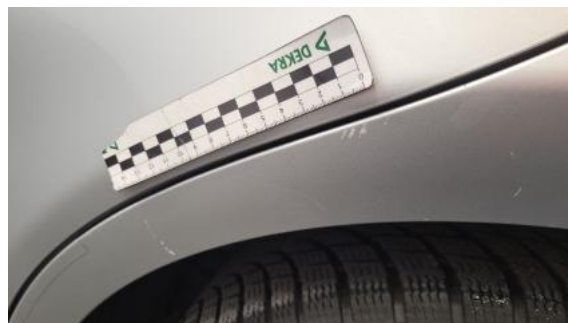
Fot. 50
Błotnik tylny L / Ściana boczna L - Rysa/odprysk 1

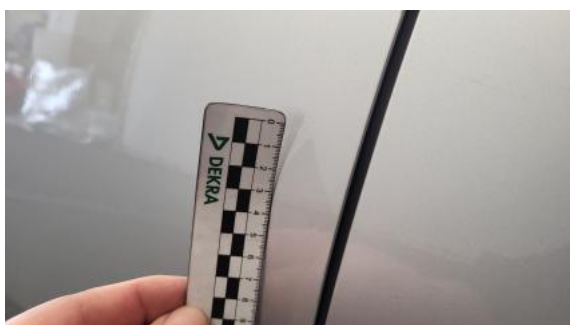
Fot. 51
Drzwi przed L - Rysa/odprysk 1

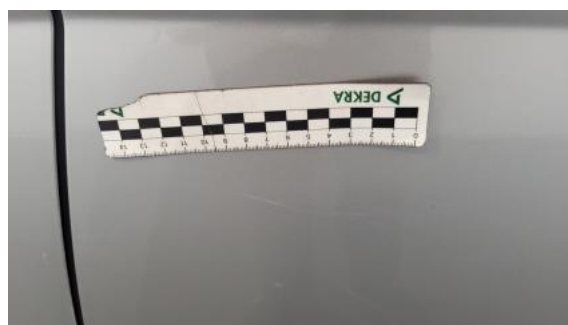
Fot. 52
Drzwi tylne L - Rysa/odprysk 1
