## Minderwertgutachten

Fahrzeugdaten			
<b>BMW Baureihe X6 xDrive35d</b>			
Fahrzeug-Ident.-Nr.:	<b>WBAFG010X0L188641</b>	Laufleistung abgelesen:	<b>216757 km</b>
Erstzulassung / Baujahr:	<b>16.12.2008 / 2008</b>	Besichtigungsdatum/-ort:	<b>17.03.2025 Faulbach</b>
Fahrzeugart:	<b>SUV</b>	Re-Import:	<b>Nein</b>
Aufbauart:	<b>Geländewagen/Pickup</b>	KBA-Nr. (HSN/ TSN):	<b>0005//AJ0</b>
Kraftstoff / Emissionsklasse:	<b>Diesel / -</b>	Getriebe Art:	<b>Automatik</b>
Navi.-Datenträger:	<b>CD/DVD</b>	Hubraum / Leistung:	<b>2993 ccm / 210 kW (286 PS)</b>
Antriebsart:	<b>Allrad</b>	Lackfarbe:	<b>BLACK SAPPHIRE METALLIC</b>
Anzahl Vorbesitzer:	<b>2</b>	Türen / Sitzplätze:	<b>5 / 4</b>
Anzahl Schlüssel:	<b>2</b>	Nächste HU / AU:	<b>- / -</b>
Polster Art:	<b>Leder</b>	Serviceheft verfügbar:	<b>Ja</b>
Farbe Innenausstattung:	<b>Beige</b>	Serviceheft gepflegt:	<b>Teilweise</b>
Raucherfahrzeug:	<b>Nein</b>	Letzter Service km / am:	<b>209175 / 26.04.2024</b>

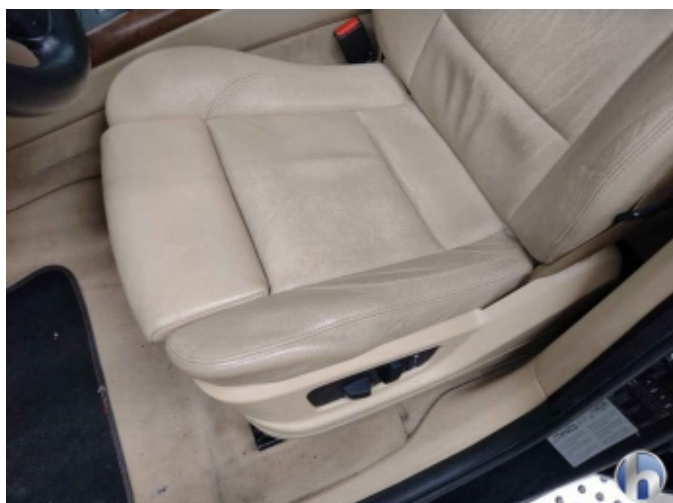
1. Beide Vorderen Sitze

**Beschädigt**

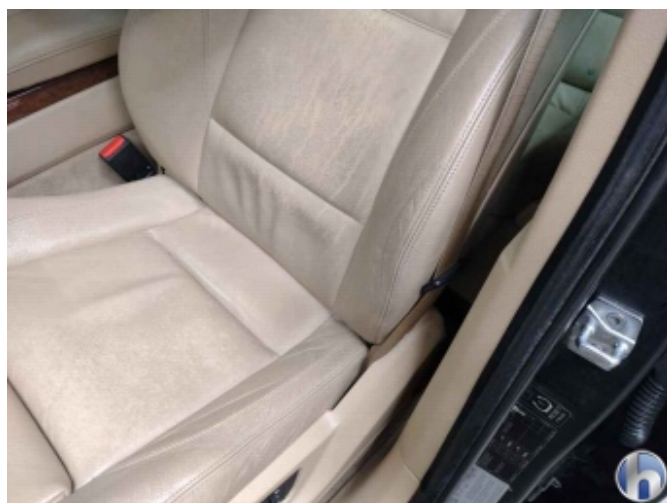
1. Beide Vorderen Sitze

**Beschädigt**

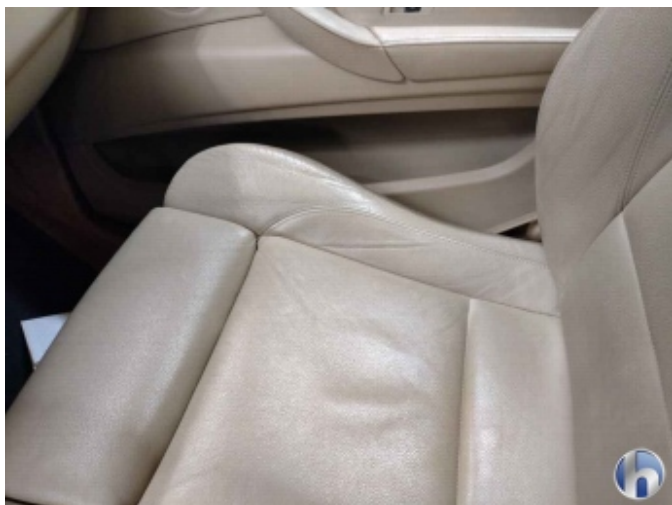
1. Beide Vorderen Sitze

**Beschädigt**

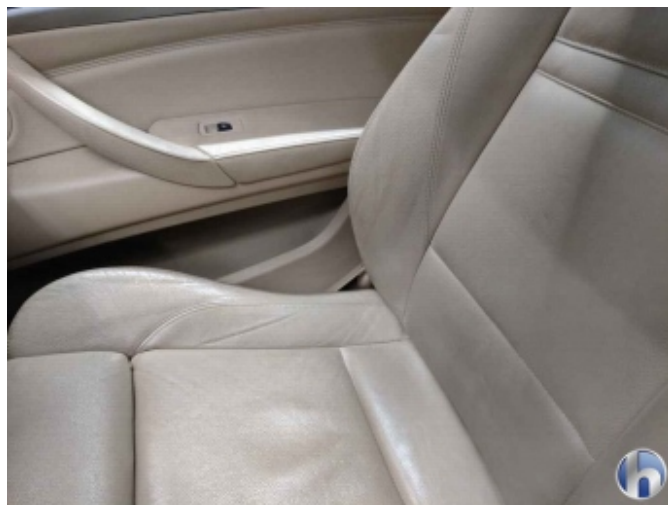
1. Beide Vorderen Sitze

**Beschädigt**

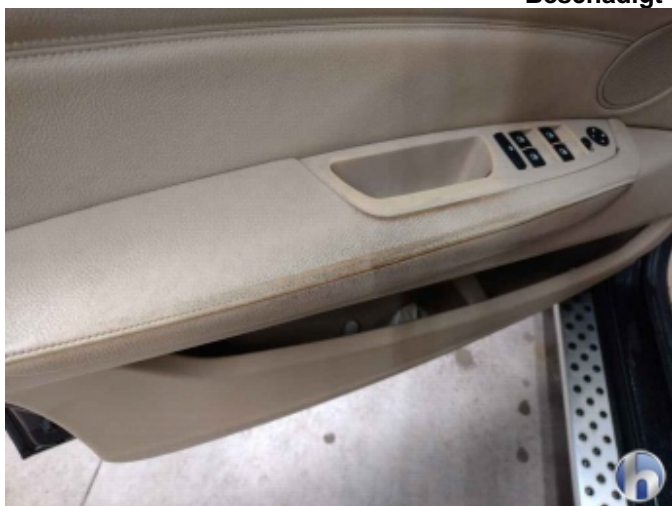
2. Türverkleidung Vorne - Links

**Beschädigt**

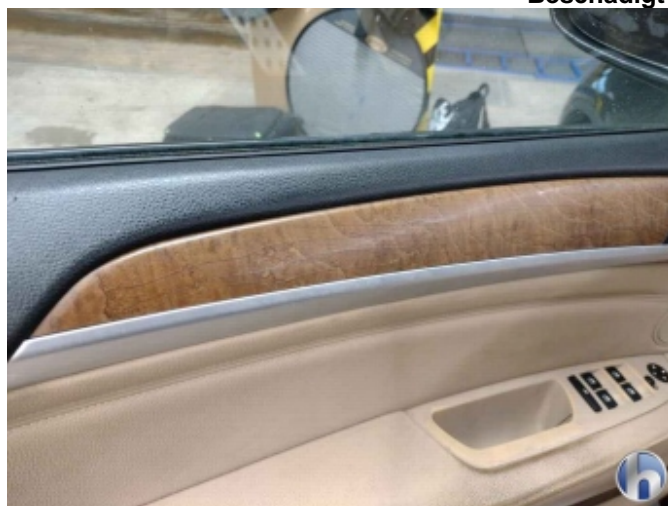
3. alle Türverkleidungen Zierleisten

**Beschädigt**

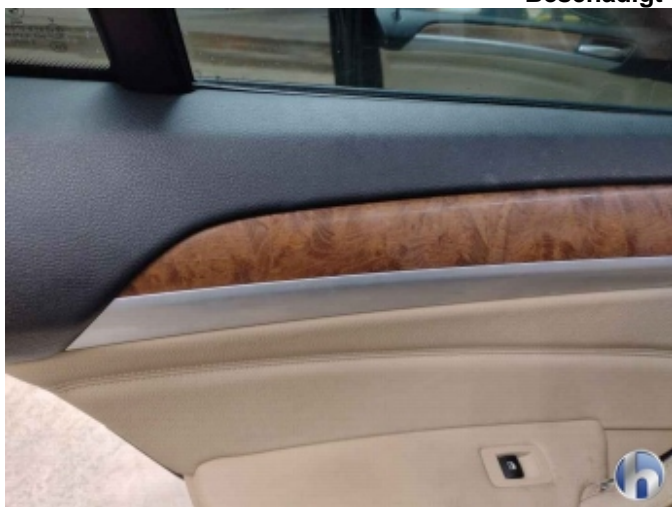
3. alle Türverkleidungen Zierleisten

**Beschädigt**

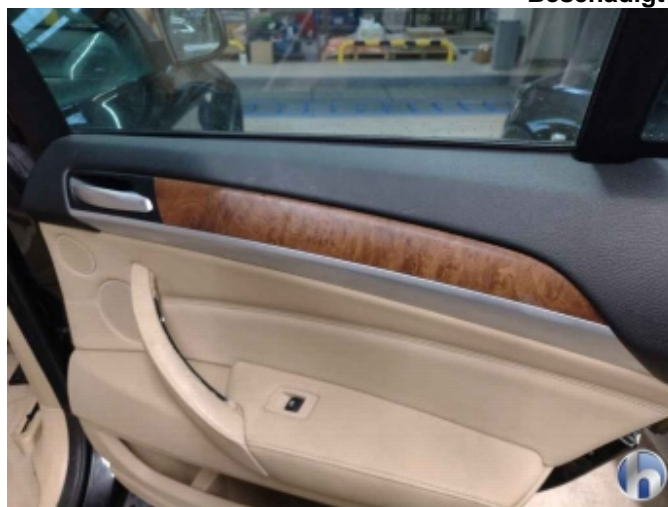
3. alle Türverkleidungen Zierleisten

**Beschädigt**

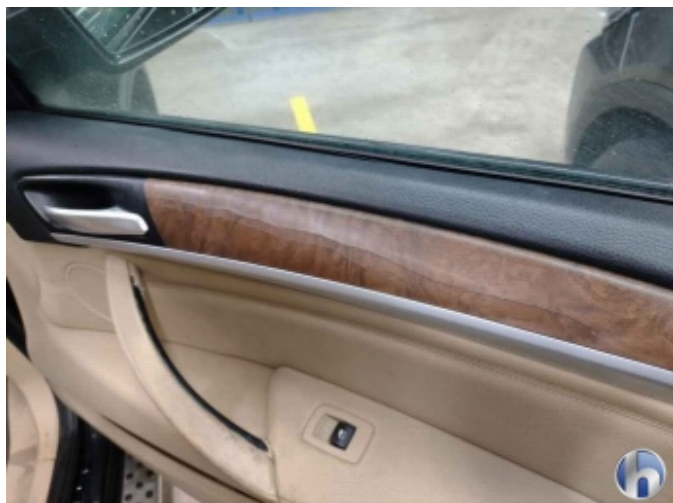
3. alle Türverkleidungen Zierleisten

**Beschädigt**

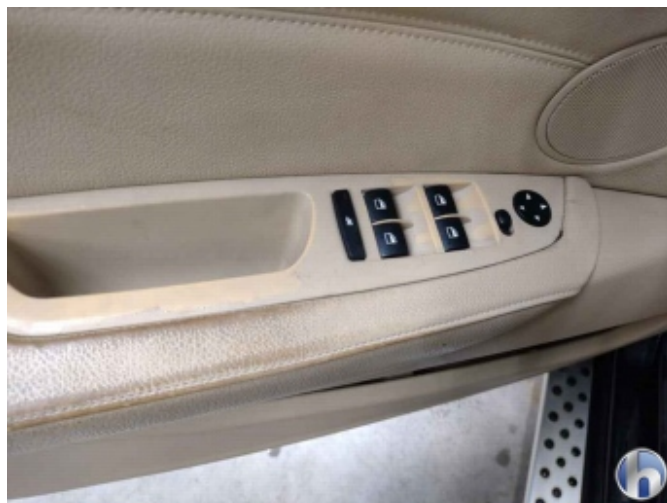
4. Fensterheberschaltereinheit Vorne Links

**Beschädigt**

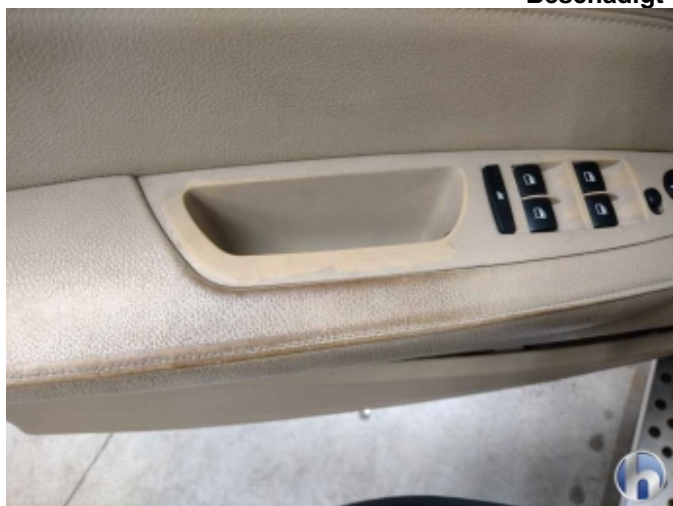
4. Fensterheberschaltereinheit Vorne Links

**Beschädigt**

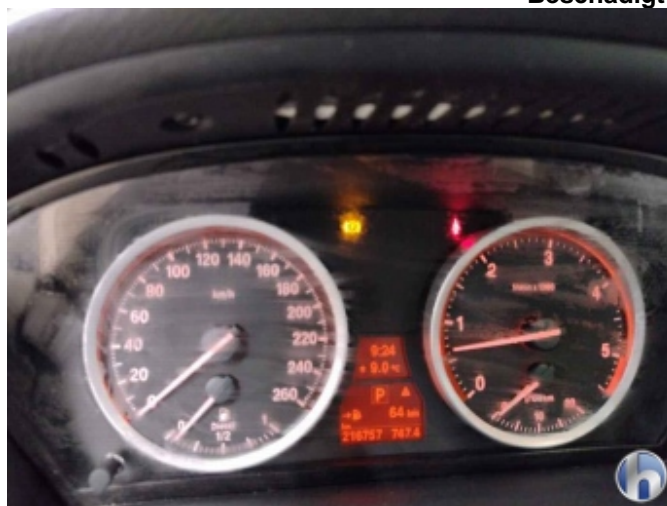
5. Parkbremse

**Hinweis (Verkehrssicherheit):** Parkbremse Fehlermeldung

**Fehlermeldung**

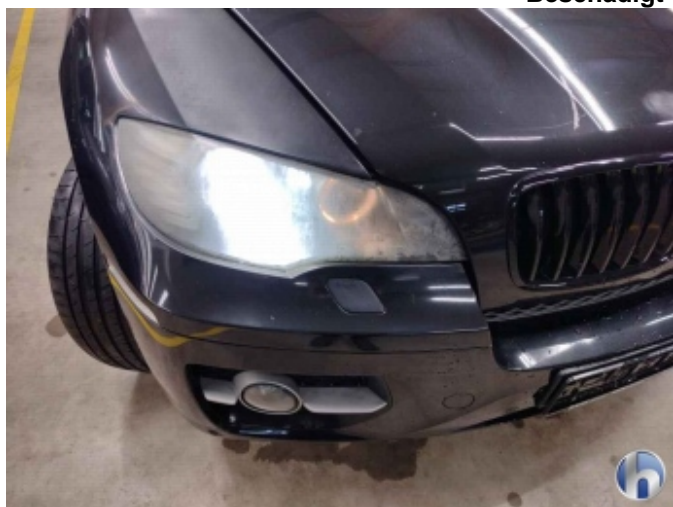
6. Beide Scheinwerfer Vorne

**Beschädigt**

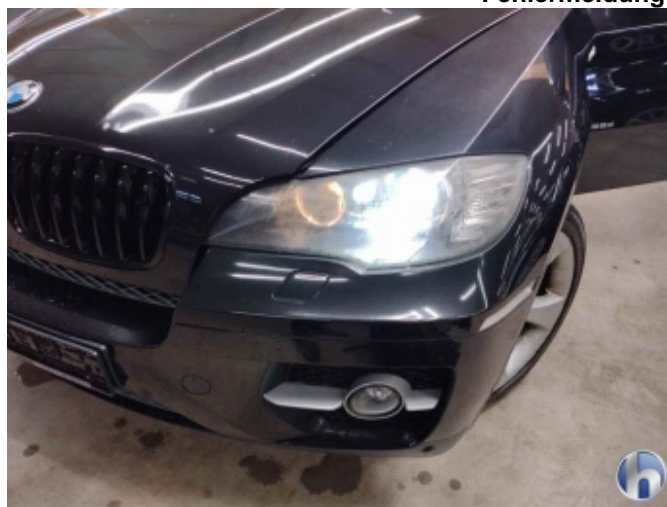
6. Beide Scheinwerfer Vorne

**Beschädigt**

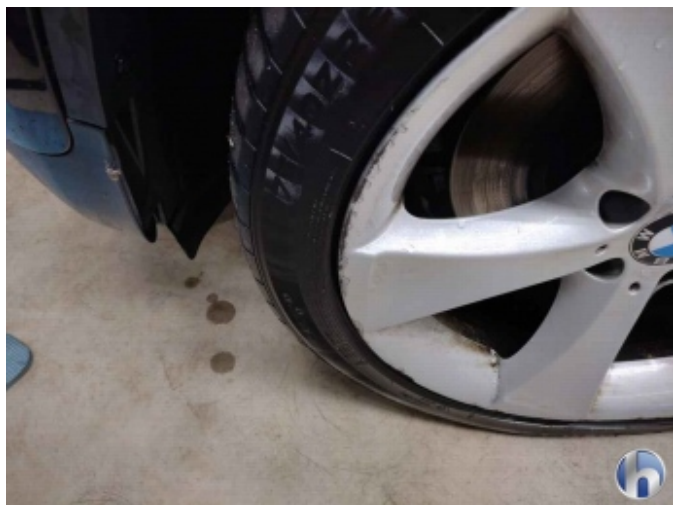
7. Felge Vorne - Links

**Kratzer**

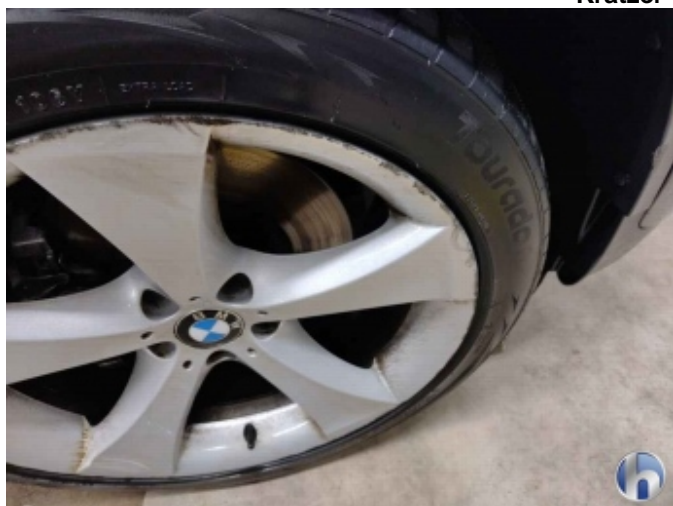
8. Felge Vorne - Rechts

**Kratzer**

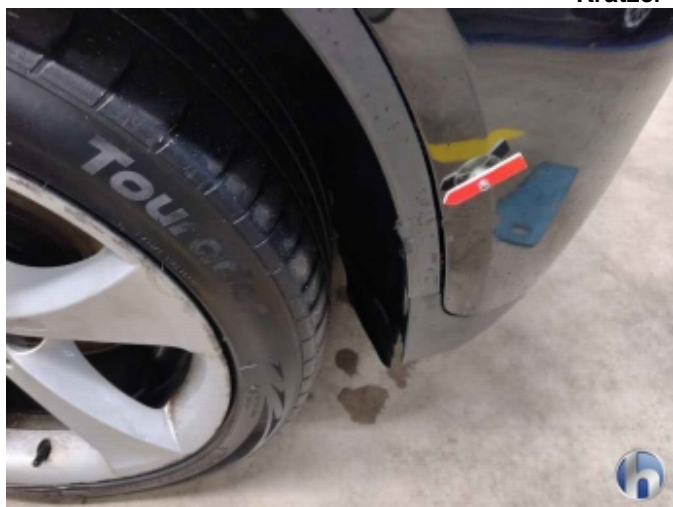
9. Kotflügel Vorne - Rechts Verbreiterung

**Beschädigt**

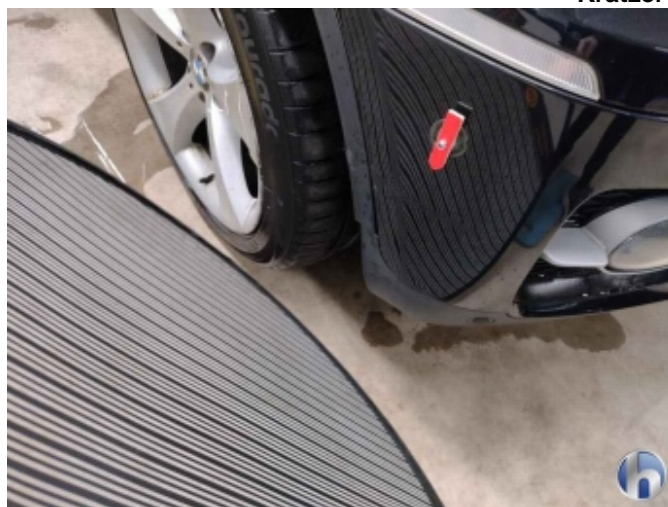
10. Stoßfänger Vorne

**Beschädigt**

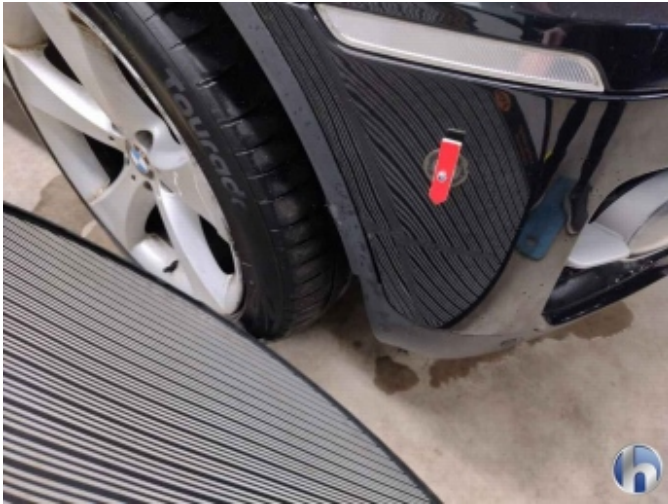
10. Stoßfänger Vorne

**Beschädigt**

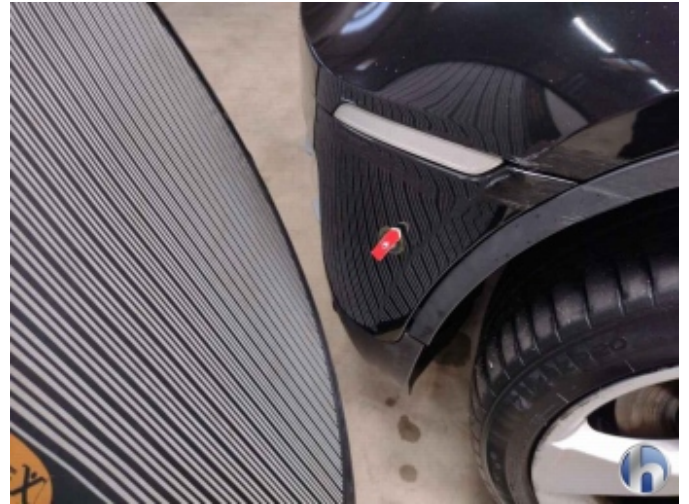
10. Stoßfänger Vorne

**Beschädigt**

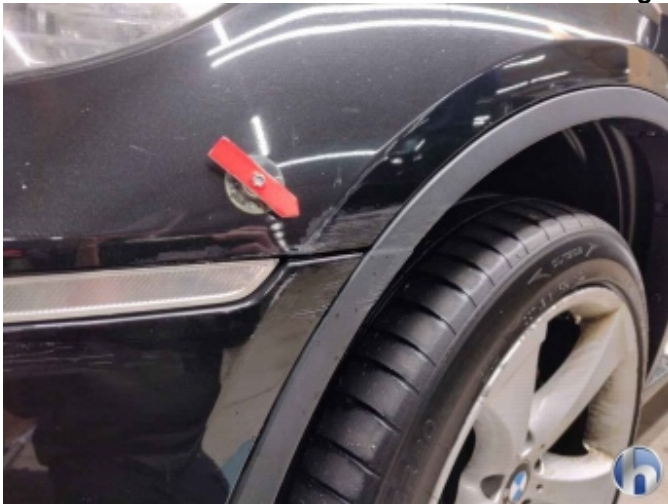
11. Kotflügel Vorne - Links

**Abschürfung**

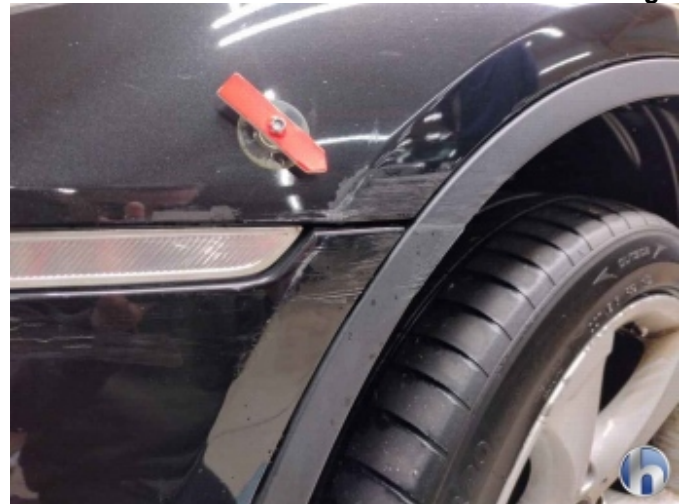
11. Kotflügel Vorne - Links

**Abschürfung**

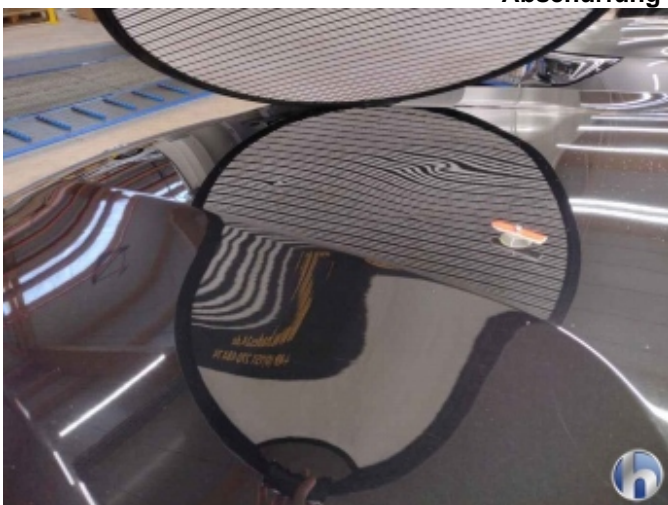
12. Motorhaube

**Beschädigt**

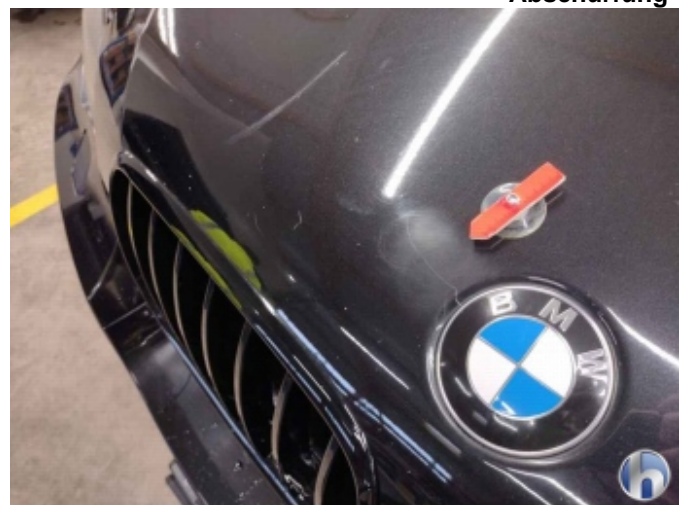
12. Motorhaube

**Beschädigt**

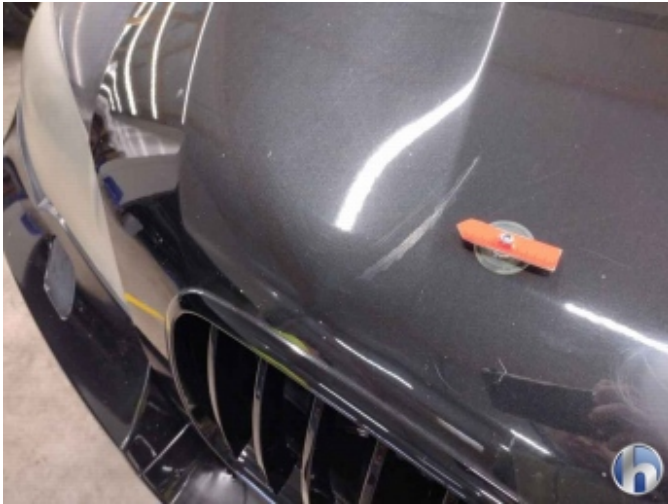
12. Motorhaube

**Beschädigt**

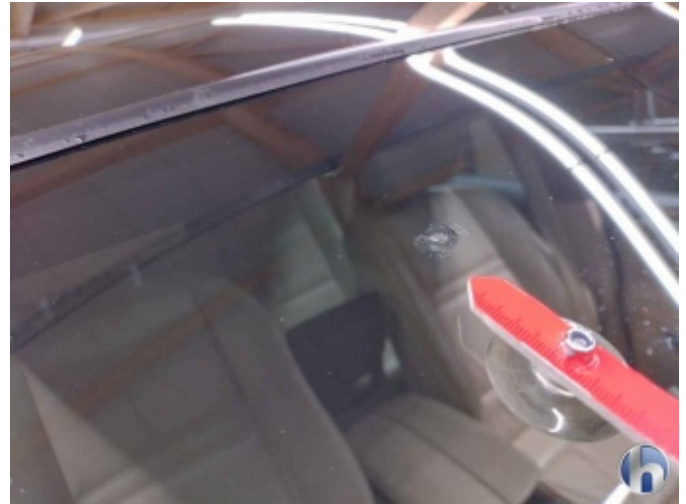
13. Windschutzscheibe

**Beschädigt**

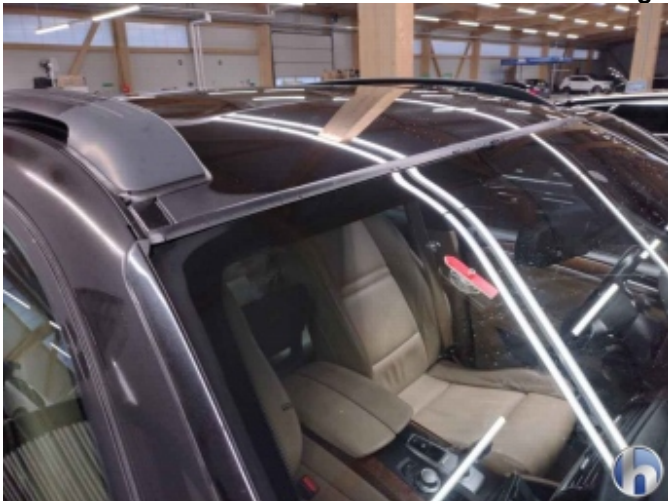
13. Windschutzscheibe

**Beschädigt**

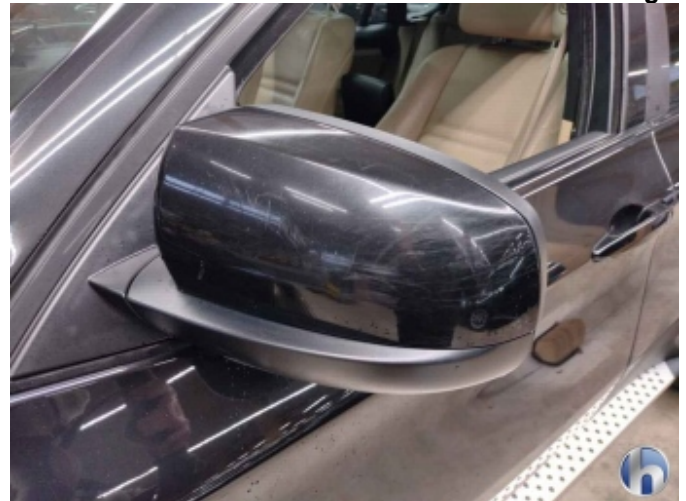
14. Außenspiegel Kappe Links

**Kratzer**

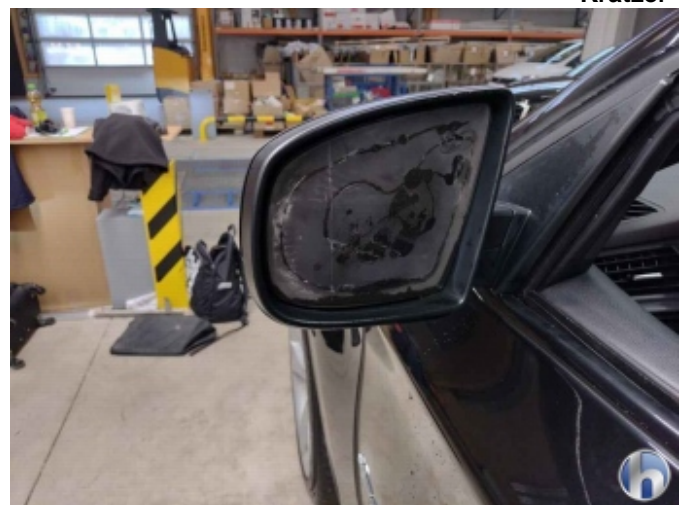
16. Außenspiegel Glas - Links

**Fehlt**

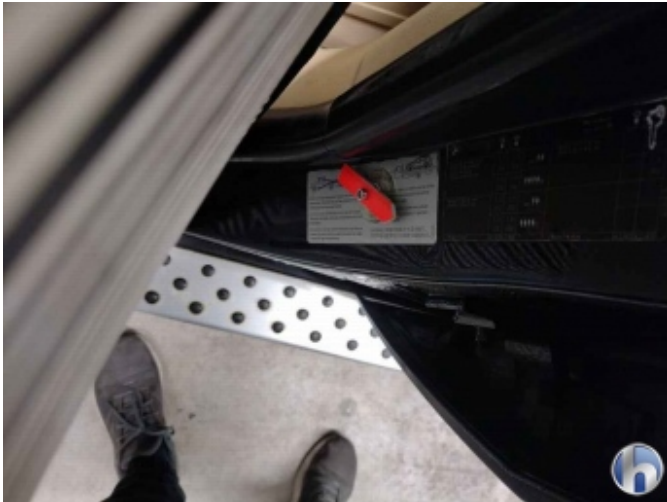
17. Türeinstieg Vorne - Links

**Beschädigt**

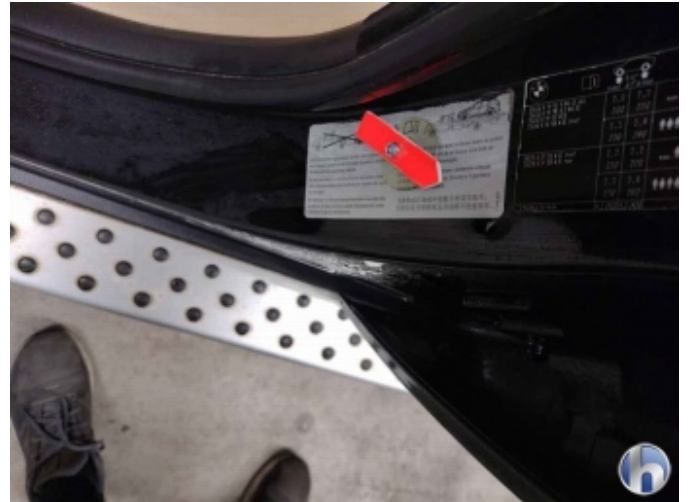
17. Türeinstieg Vorne - Links

**Beschädigt**

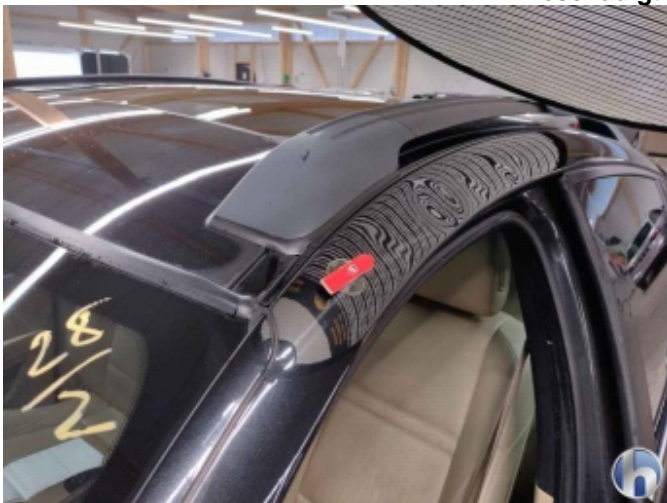
18. Dachrahmen - Links

**Verformt**

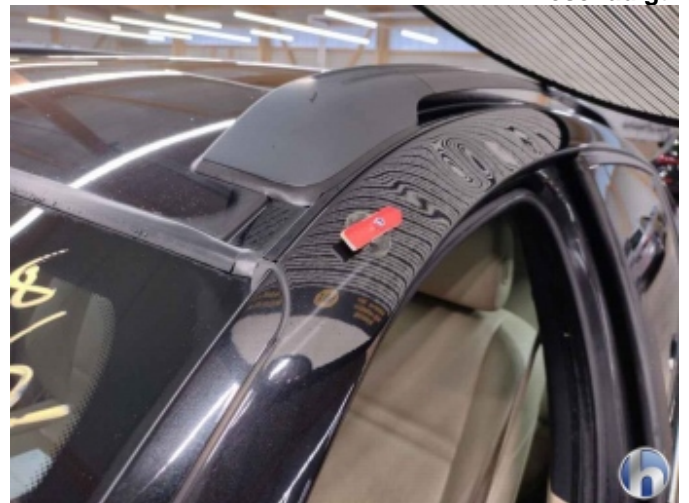
18. Dachrahmen - Links

**Verformt**

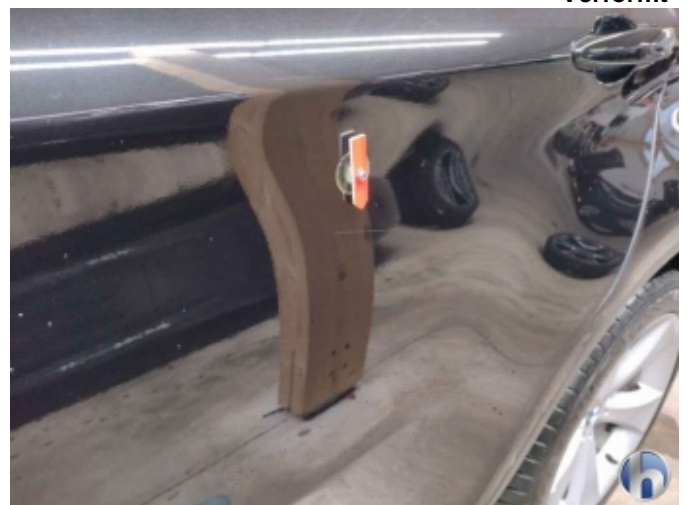
19. Tür Hinten - Links

**Kratzer**

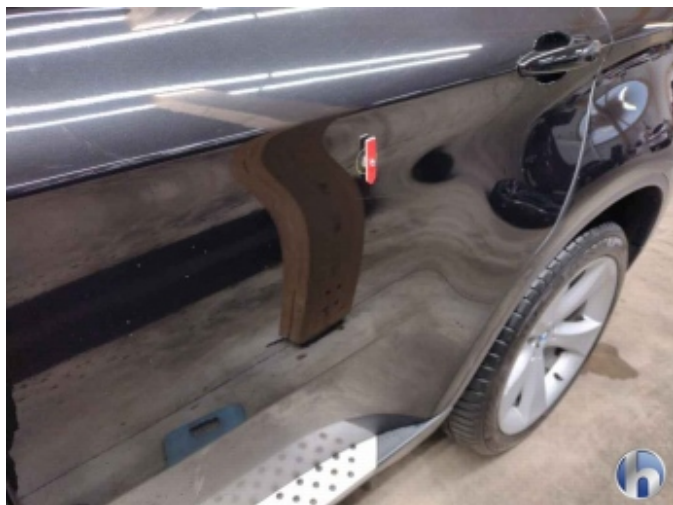
19. Tür Hinten - Links

**Kratzer**

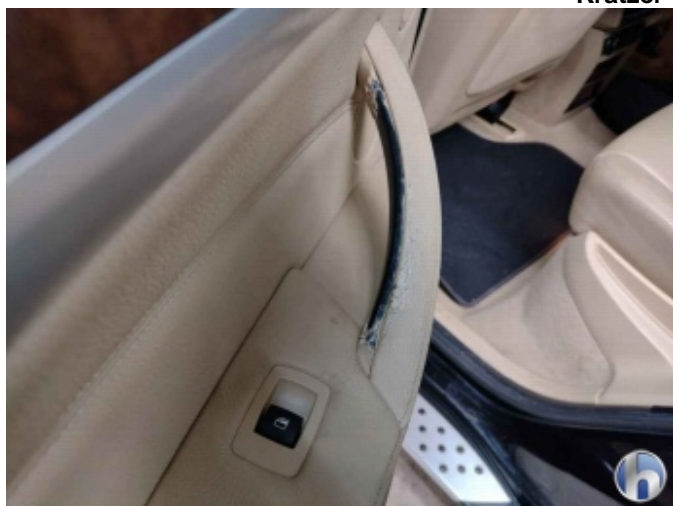
20. Türverkleidung Hinten - Links Griff

**Beschädigt**

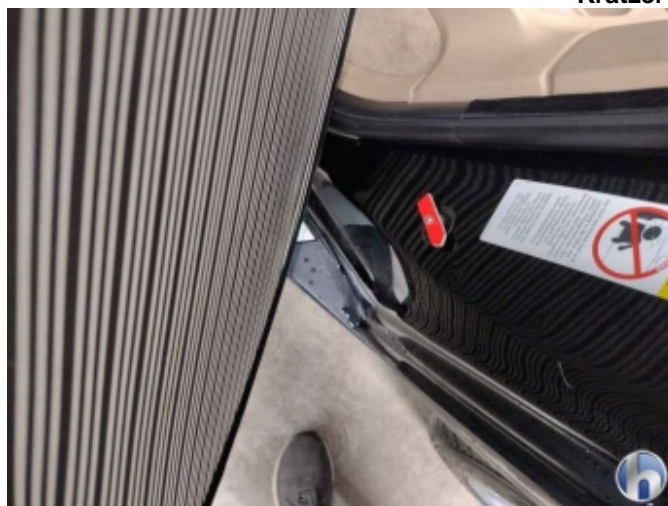
21. Türeinstieg Hinten - Links

**Beschädigt**

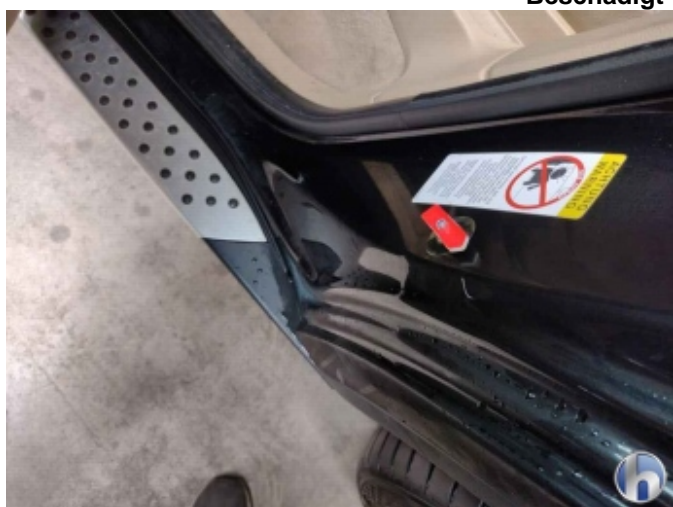
21. Türeinstieg Hinten - Links

**Beschädigt**

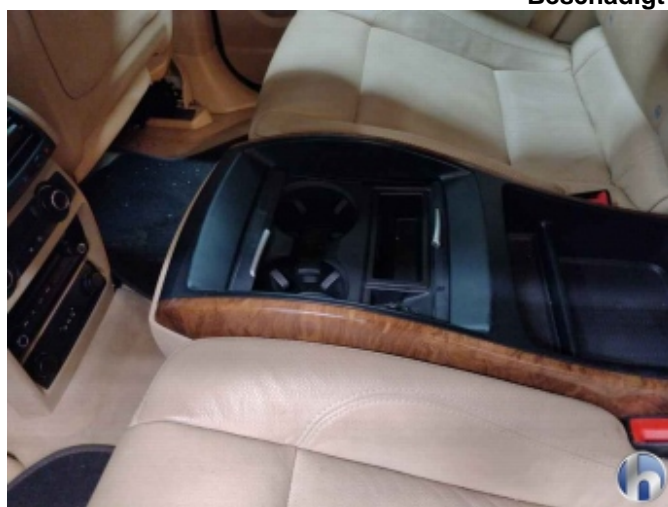
22. Mittelkonsole Hinten Klappe geht nicht zu

**Beschädigt**

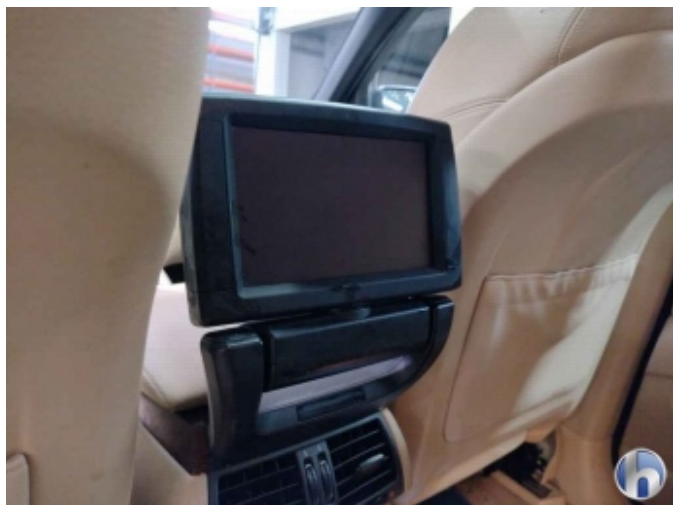
23. Bildschirm Hinten

**Ohne Funktion**

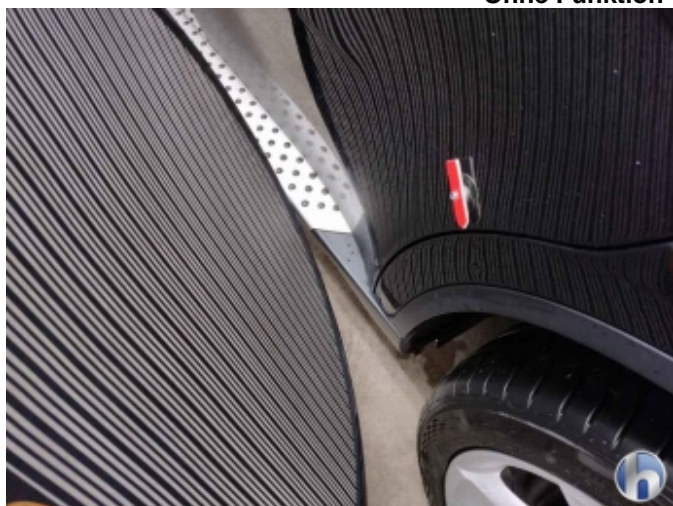
24. Seitenwand - Hinten - Links

**Verformt**

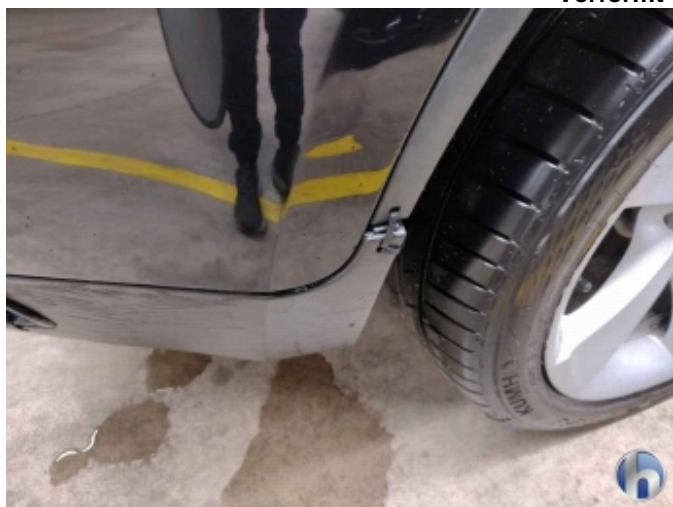
25. Seitenwand - Hinten - Rechts Verbreiterung

**Beschädigt**

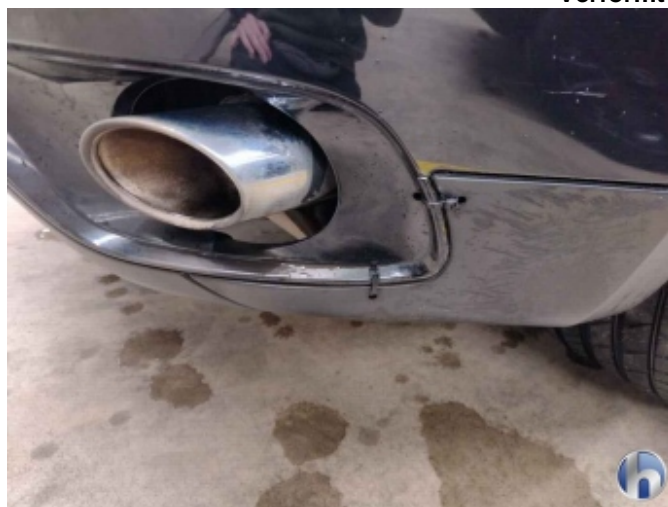
26. Stoßfänger Hinten Verkleidung Rechts und Blende Rechts

**Beschädigt**

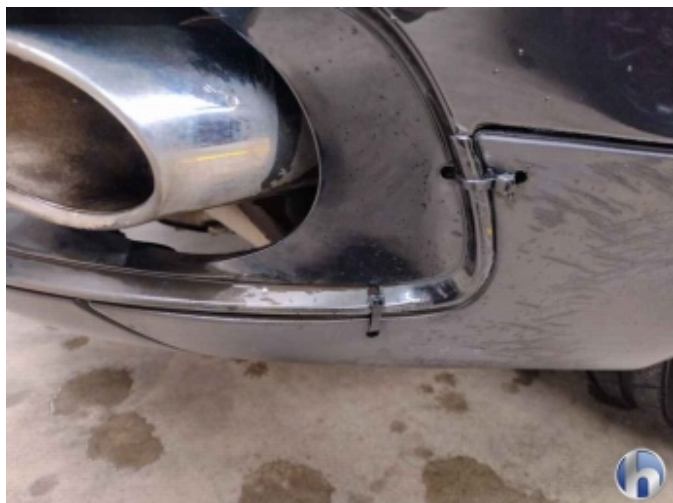
26. Stoßfänger Hinten Verkleidung Rechts und Blende Rechts

**Beschädigt**

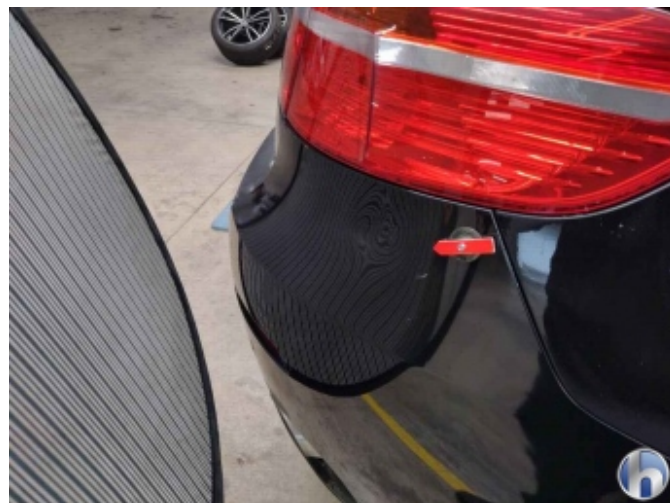
27. Stoßfänger Hinten

**Beschädigt**

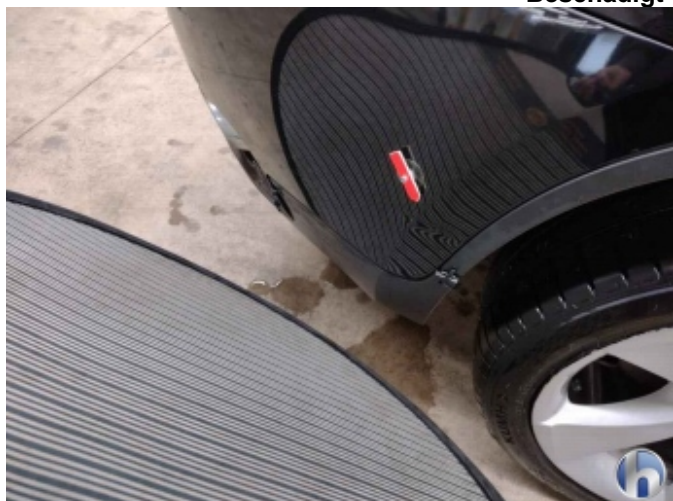
27. Stoßfänger Hinten

**Beschädigt**

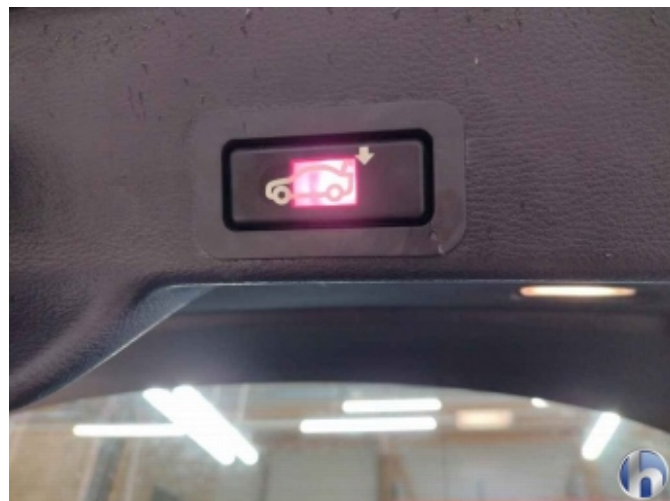
28. Schalter Heckklappe

**Bruch**

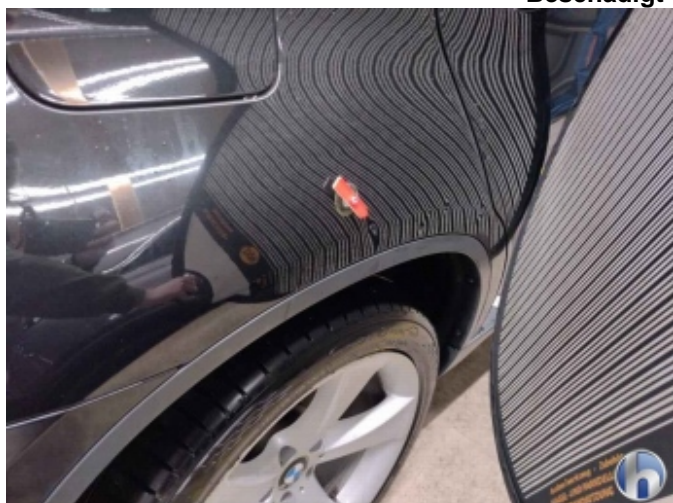
29. Seitenwand - Hinten - Rechts

**Verformt**

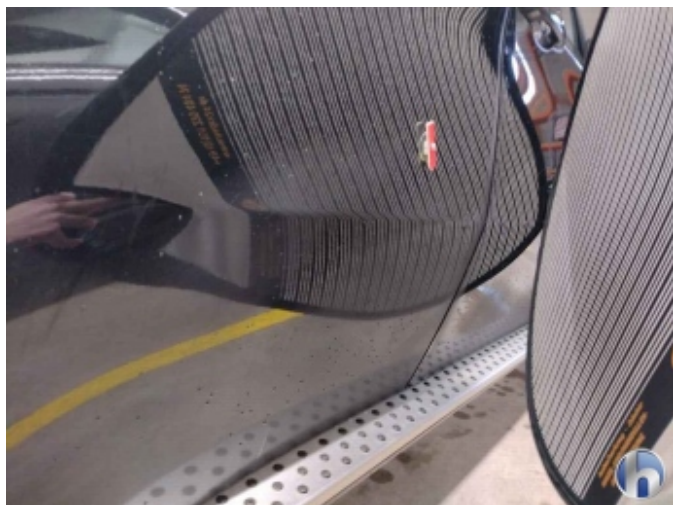
30. Tür Hinten - Rechts

**Verformt**

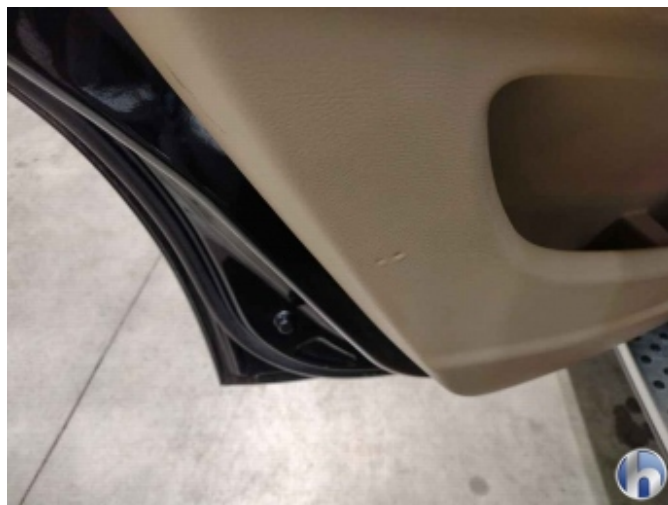
31. Türverkleidung Hinten - Links

**Beschädigt**

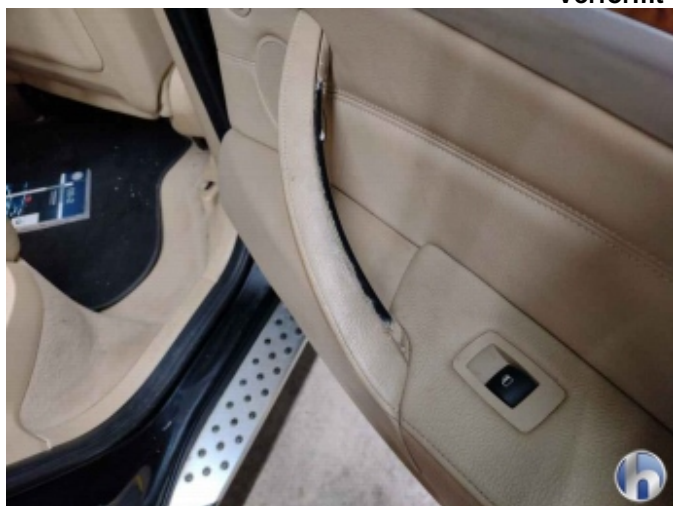
32. Türverkleidung Hinten - Rechts Griff

**Beschädigt**

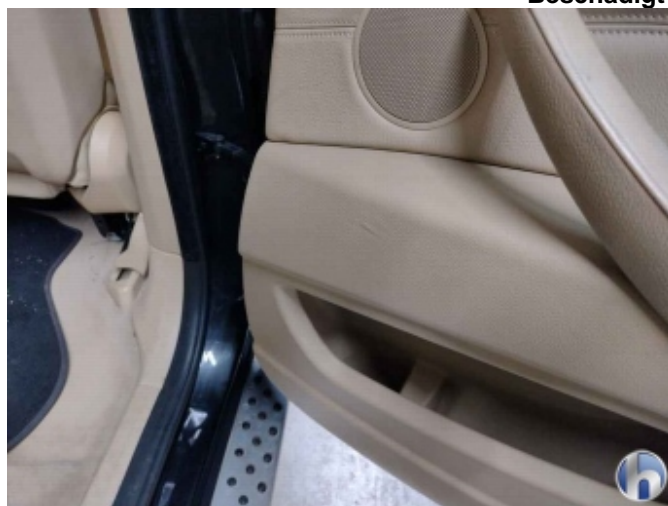
33. Türverkleidung Hinten - Rechts

**Beschädigt**

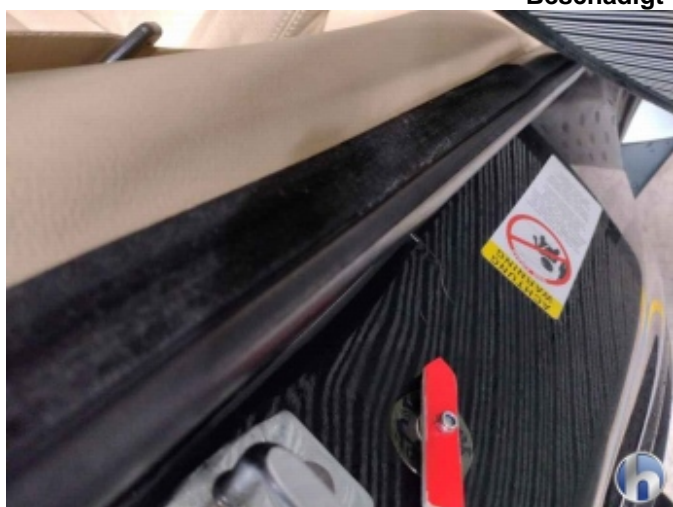
34. Türeinstieg Hinten - Rechts

**Beschädigt**

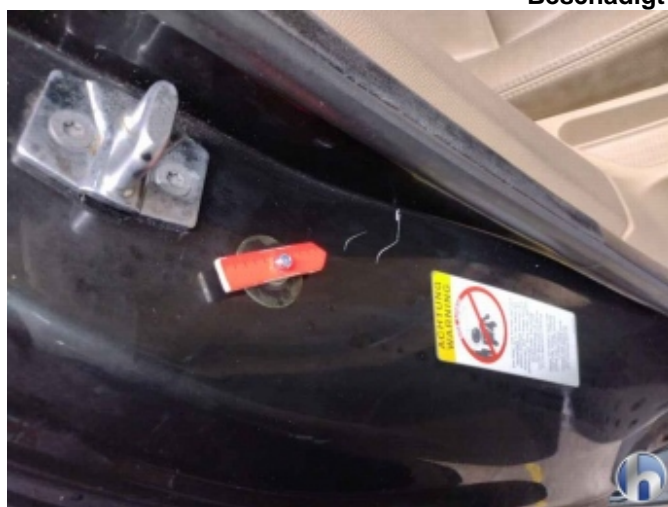
34. Türeinstieg Hinten - Rechts

**Beschädigt**

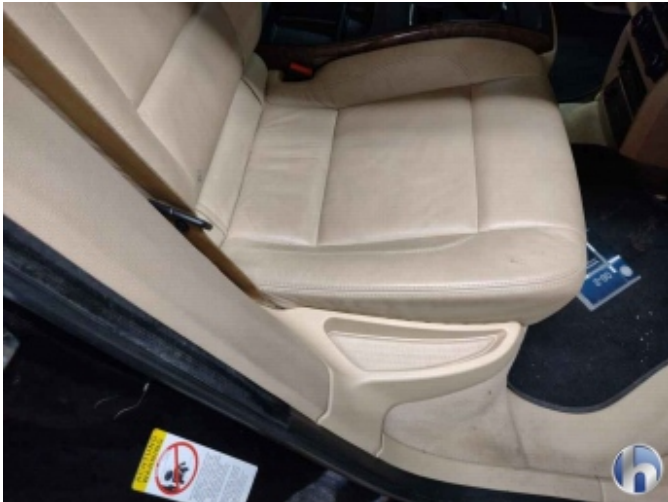
35. Sitzreihe Hinten

**Beschädigt**

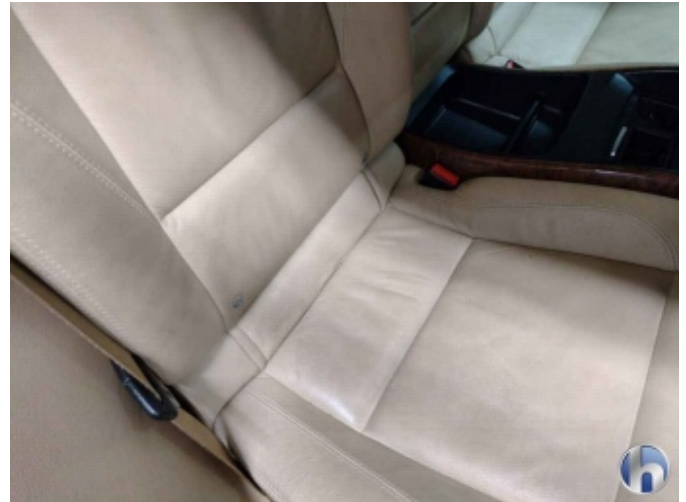
35. Sitzreihe Hinten

**Beschädigt**

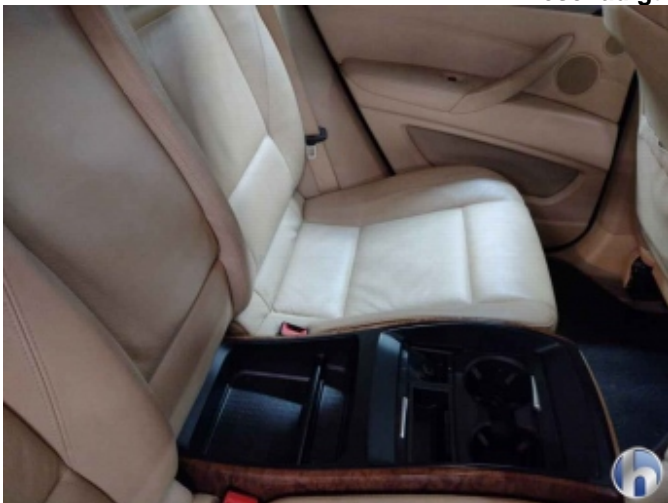
35. Sitzreihe Hinten

**Beschädigt**

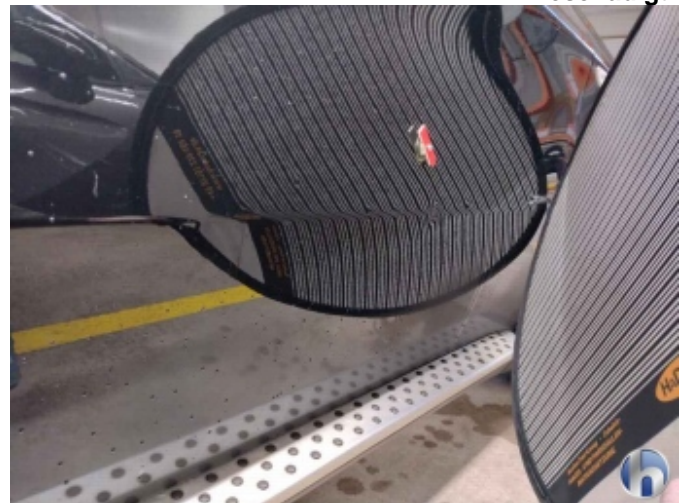
36. Tür Vorne - Rechts

**Verformt**

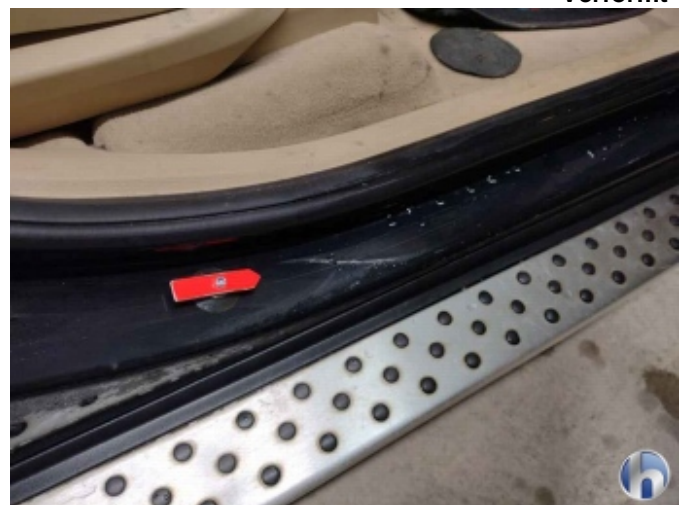
37. Türeinstieg Vorne - Rechts

**Kratzer**

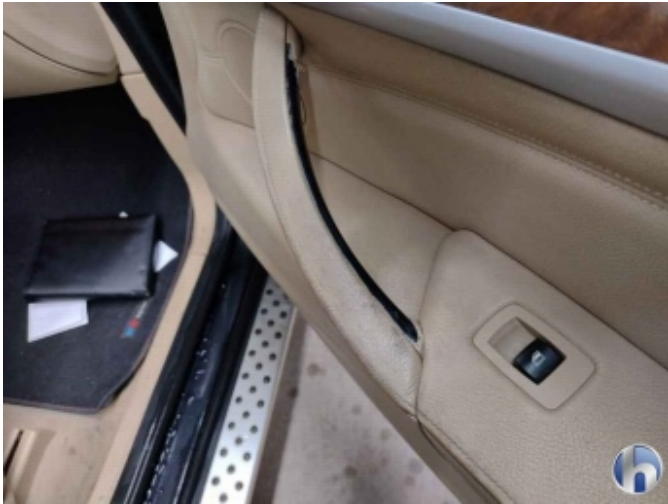
38. Türverkleidung Vorne - Rechts Griff **Beschädigt**

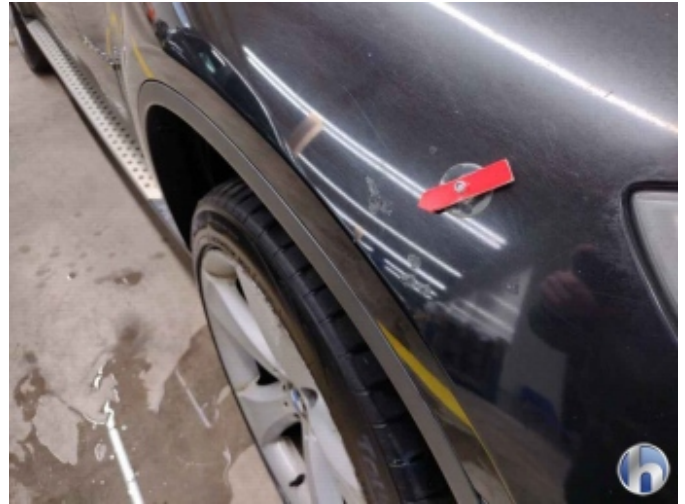
39. Kotflügel Vorne - Rechts **Kratzer**

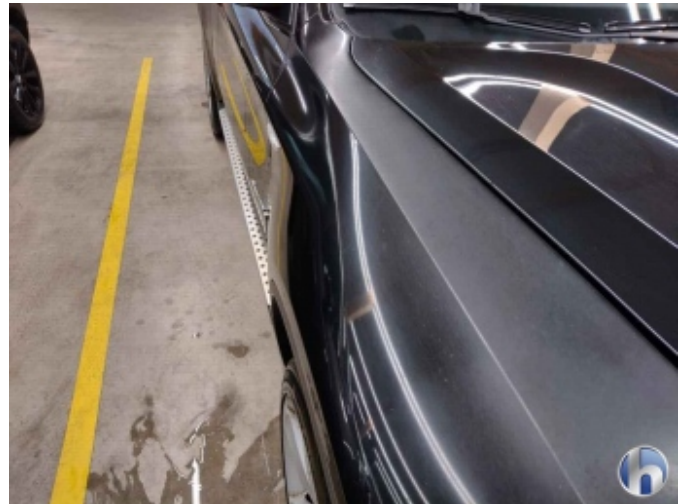
39. Kotflügel Vorne - Rechts **Kratzer**
