Minderwertgutachten

Fahrzeugdaten			
BMW Baureihe 5 Touring 520 d			
Fahrzeug-Ident.-Nr.:	WBA5L31030G486899	Laufleistung abgelesen:	136648 km
Erstzulassung / Baujahr:	06.09.2016 / 2016	Besichtigungsdatum/-ort:	05.03.2025 Rackwitz
Fahrzeugart:	PKW	Re-Import:	Unbekannt
Aufbauart:	Kombi	KBA-Nr. (HSN/ TSN):	0005//BWS
Kraftstoff / Emissionsklasse:	Diesel / Euro 6	Getriebe Art:	Automatik
Navi.-Datenträger:	Festplattenlaufwerk	Hubraum / Leistung:	1995 ccm / 140 kW (190 PS)
Antriebsart:	Heckantrieb	Lackfarbe:	SOPHISTOGRAU BRILLANTEFFEKT METALLI
Anzahl Vorbesitzer:	3	Türen / Sitzplätze:	5 / 5
Anzahl Schlüssel:	1	Nächste HU / AU:	- / -
Polster Art:	Leder	Serviceheft verfügbar:	Digital
Farbe Innenausstattung:	Schwarz	Serviceheft gepflegt:	Teilweise
Raucherfahrzeug:	Ja	Letzter Service km / am:	110075 / 12.07.2023
Fahrzeug fahrbereit:	Ja	Fahrzeug verkehrssicher:	Ja
Vorgelegte Fahrzeug- Unterlagen:	-	Besichtigungsbedingung:	-

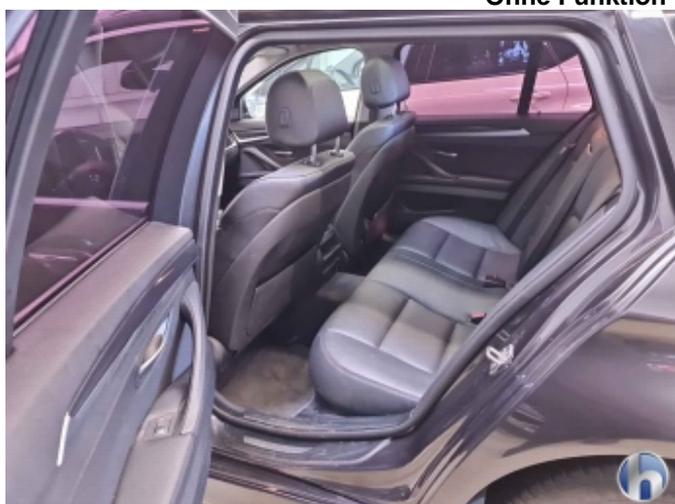
5. Kofferraum und Innenraum

Gebrauchsspuren

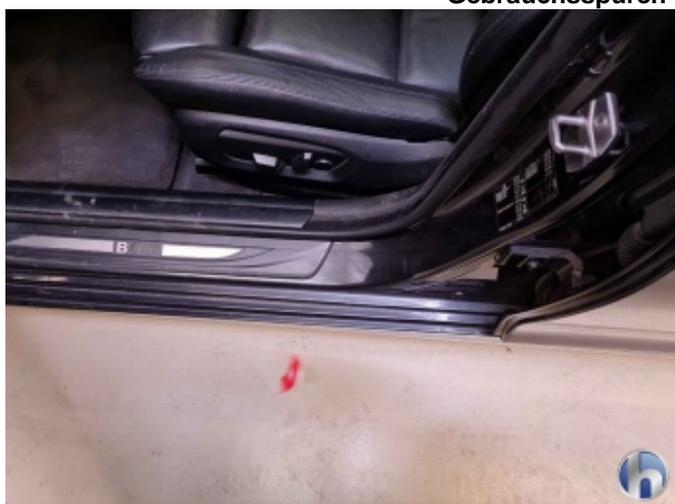
5. Kofferraum und Innenraum

Gebrauchsspuren

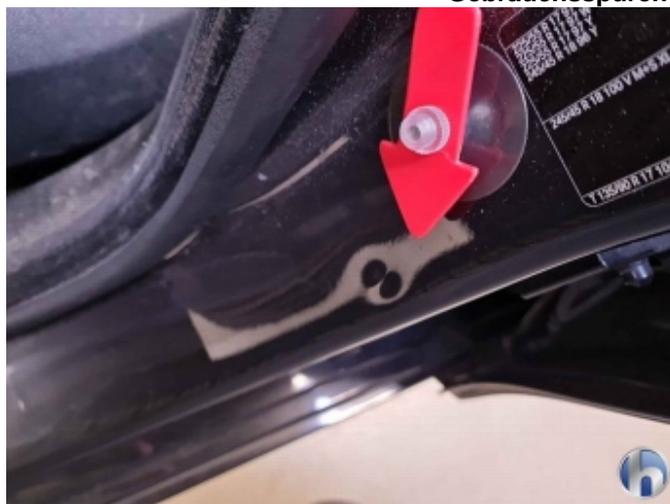
6. Türeinstieg Vorne - Links

Delle mit Lackschaden

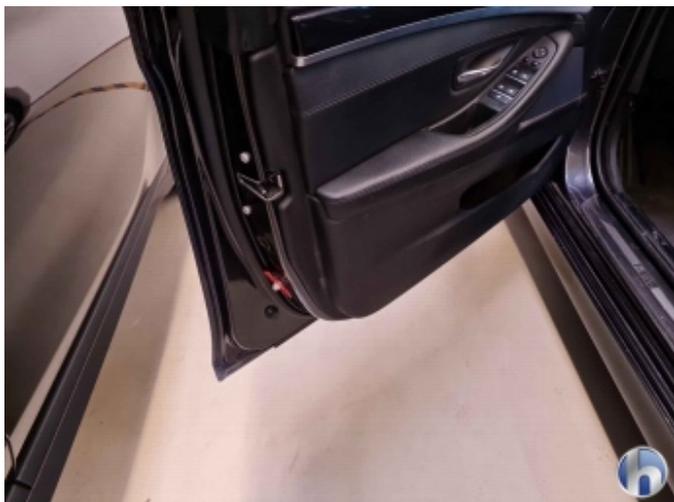
6. Türeinstieg Vorne - Links

Delle mit Lackschaden

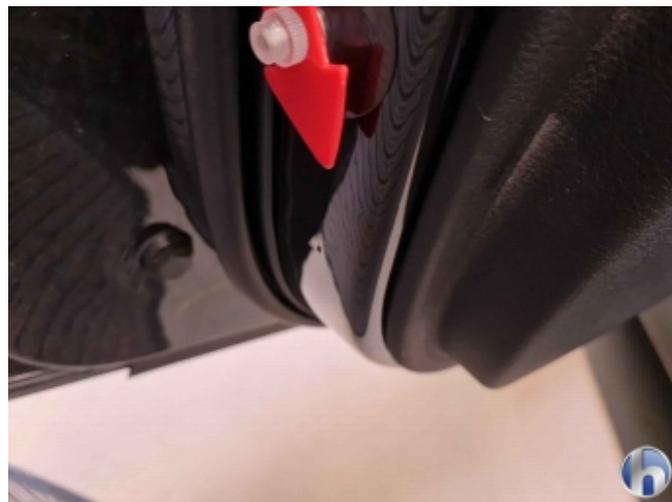
7. Tür Vorne - Links

Beschädigt

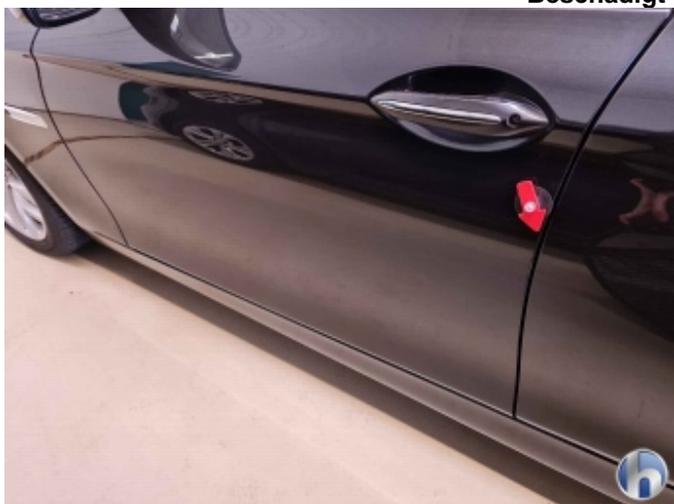
7. Tür Vorne - Links

Beschädigt

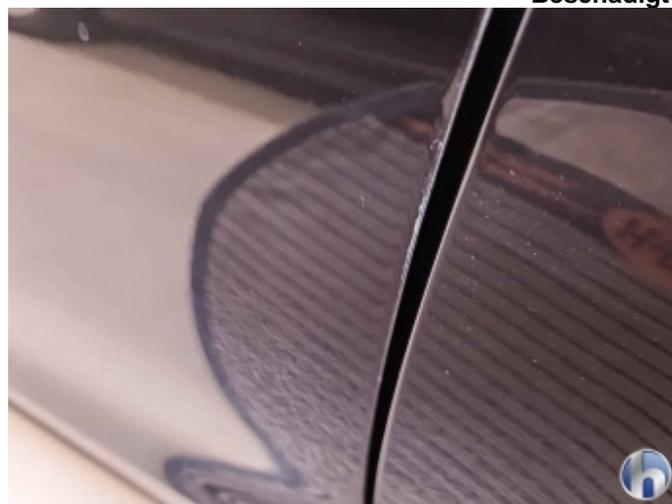
7. Tür Vorne - Links

Beschädigt

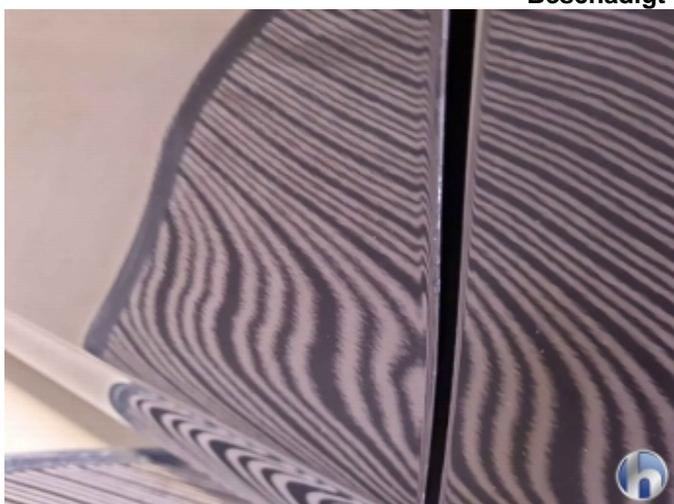
7. Tür Vorne - Links

Beschädigt

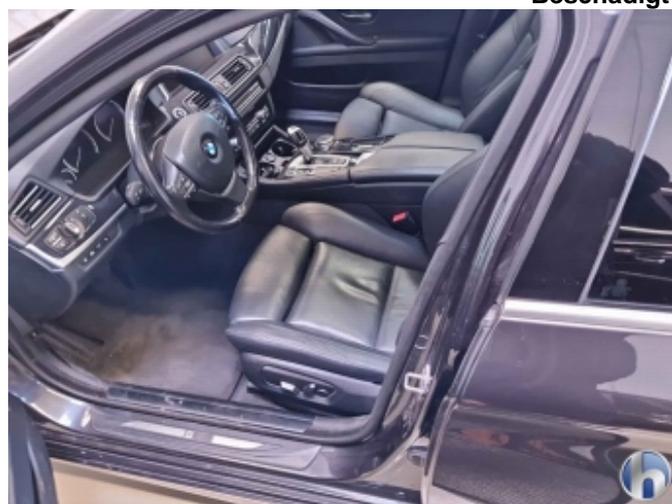
7. Tür Vorne - Links

Beschädigt

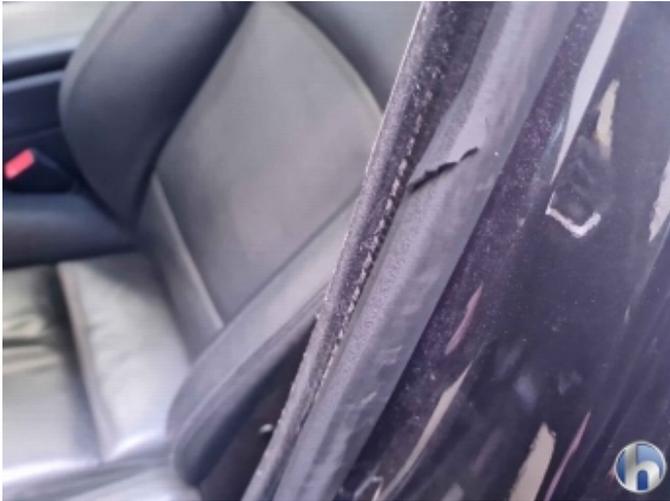
8. Türdichtung Vorne - Links

Beschädigt

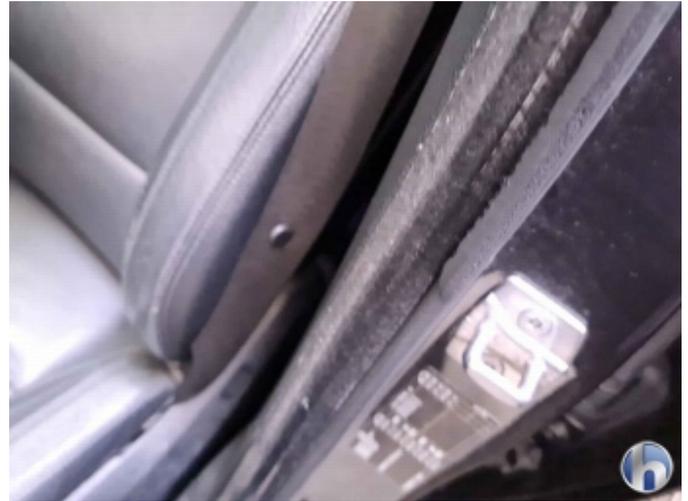
8. Türdichtung Vorne - Links

Beschädigt

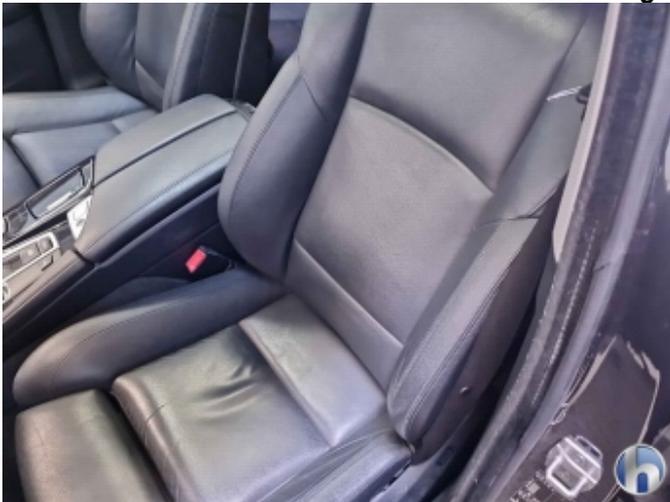
8. Türdichtung Vorne - Links

Beschädigt

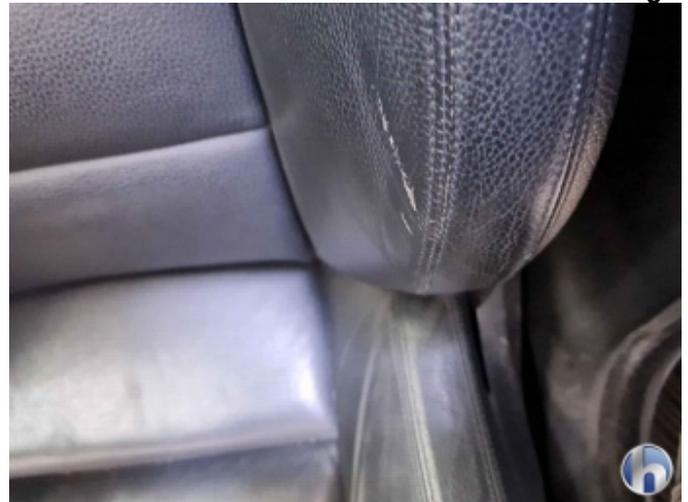
9. Sitz - Vorne - Links: Lehne (Leder)

Beschädigt

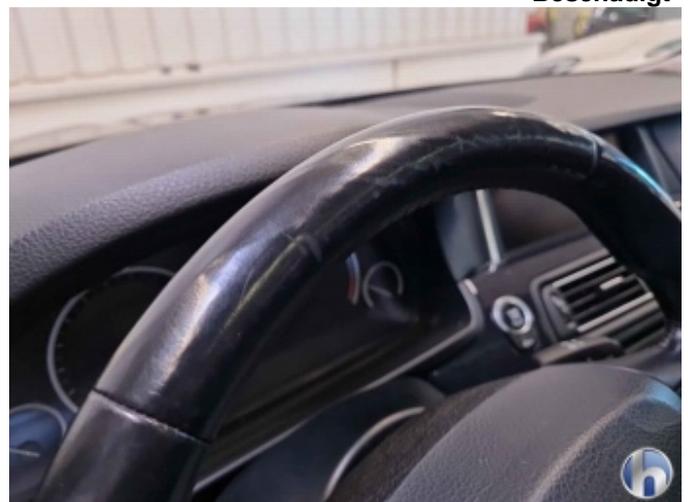
10. Lenkrad

Materialabrieb

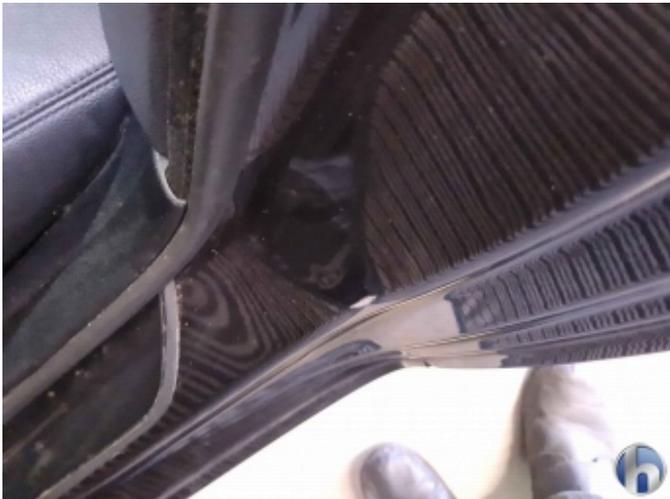
11. Türeinstieg Hinten - Links

Delle mit Lackschaden

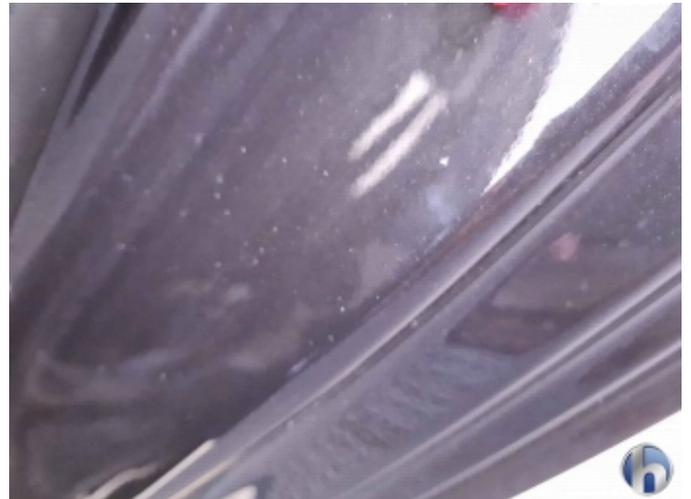
11. Türeinstieg Hinten - Links

Delle mit Lackschaden

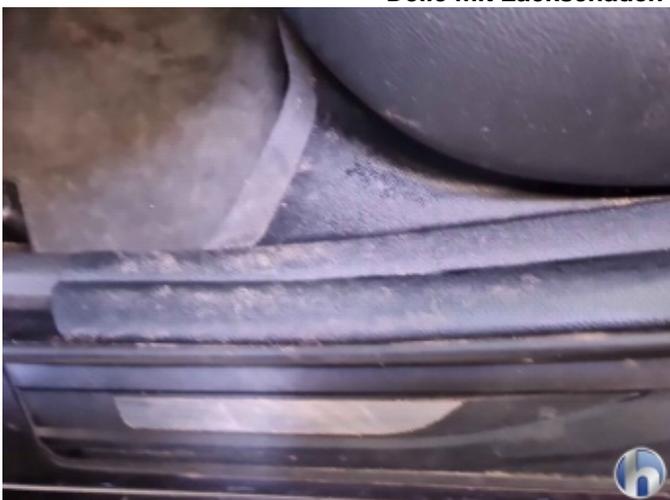
11. Türeinstieg Hinten - Links

Delle mit Lackschaden

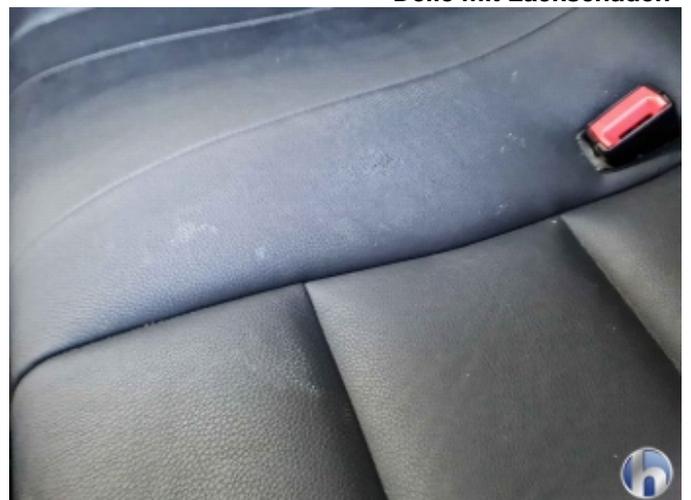
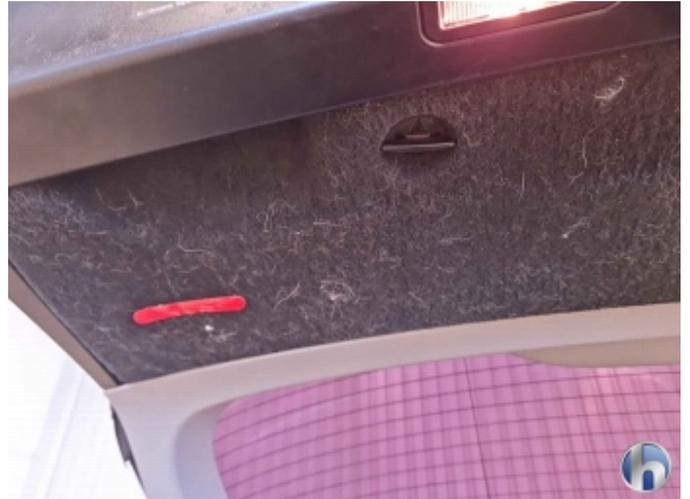
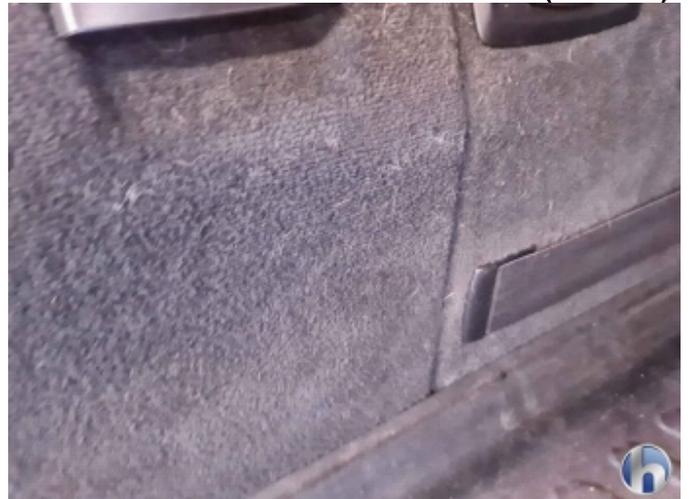
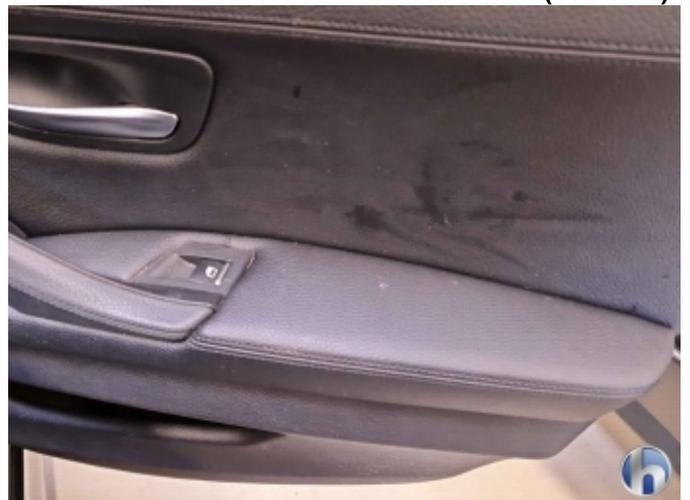
12. Innenraum

Verschmutzt (tierhaare)

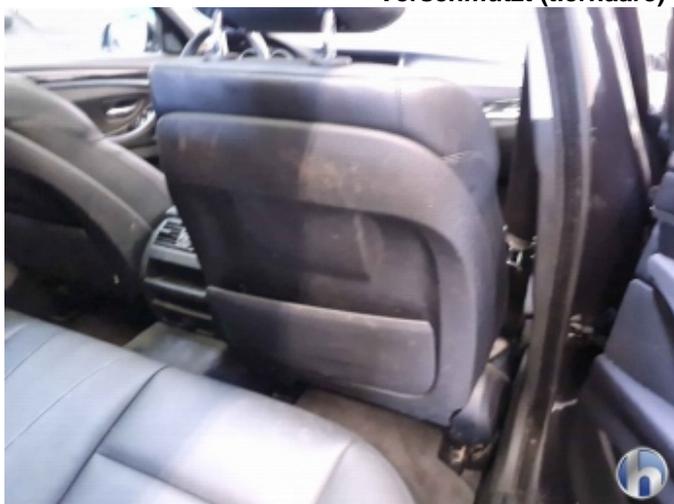
12. Innenraum

Verschmutzt (tierhaare)

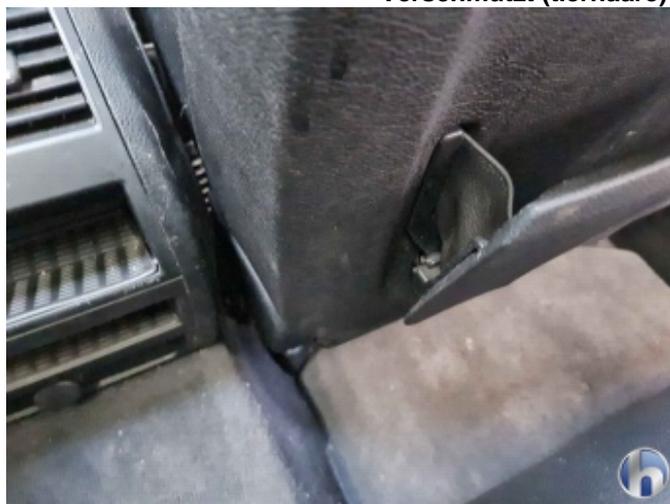
13. Sitz - Vorne - Rechts: Karten/Gepäckfach

Beschädigt

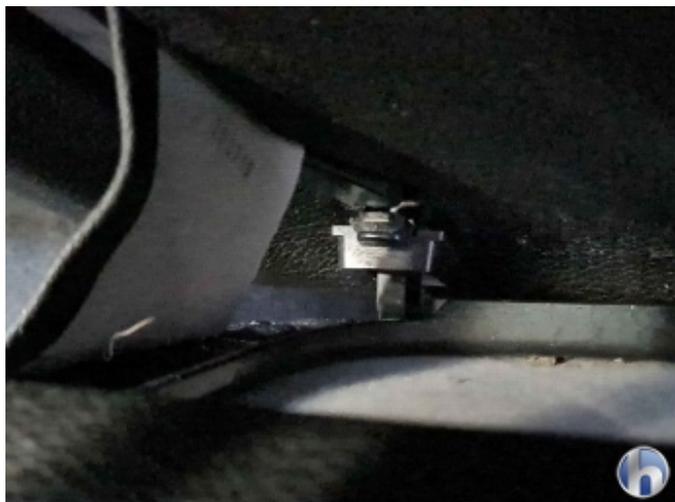
13. Sitz - Vorne - Rechts: Karten/Gepäckfach

Beschädigt

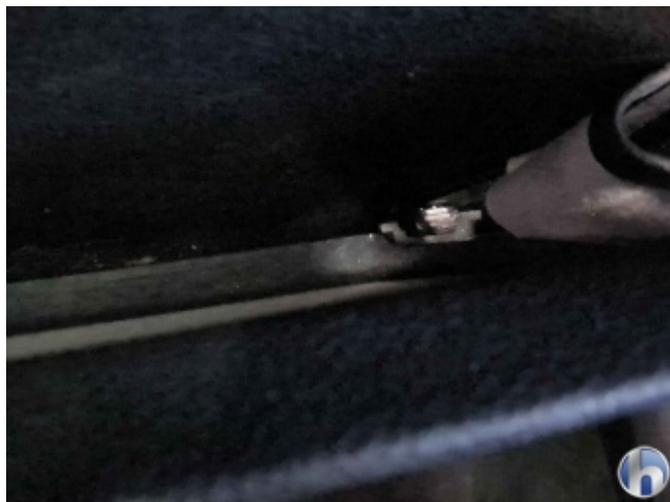
13. Sitz - Vorne - Rechts: Karten/Gepäckfach **Beschädigt**

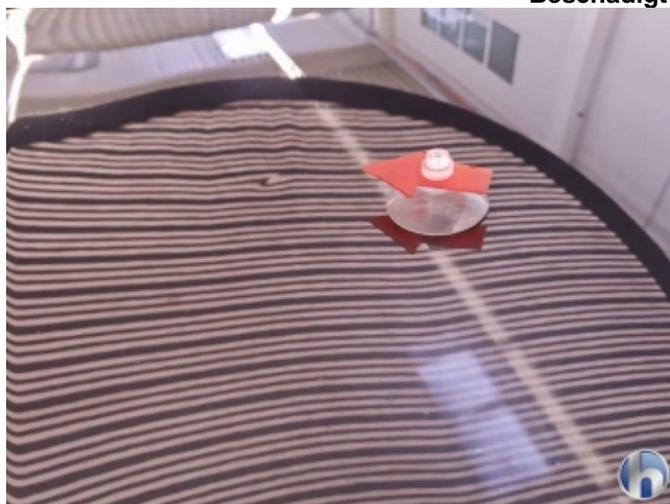
14. Motorhaube **Beschädigt**

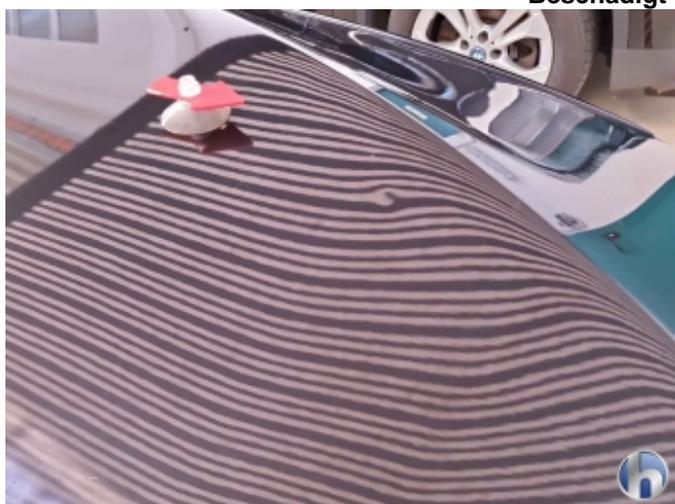
14. Motorhaube **Beschädigt**

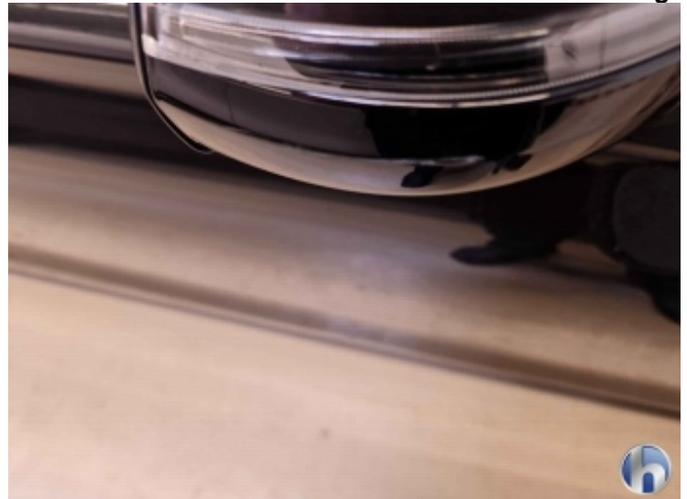
17. Außenspiegel - Rechts **Abschürfung**

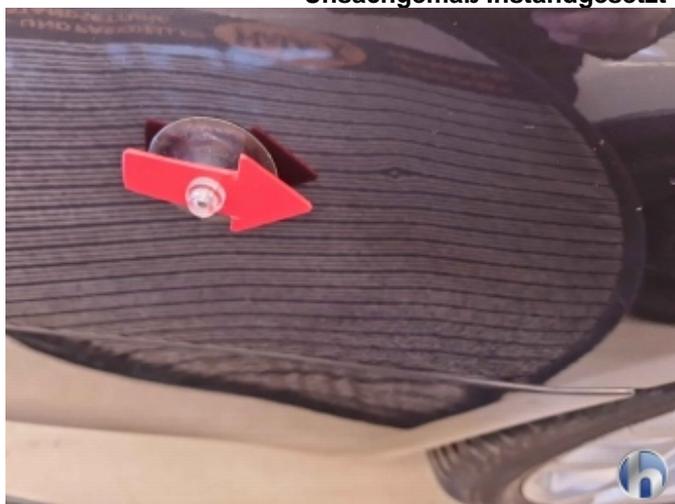
20. Seitenwand - Hinten - Rechts

Beschädigt

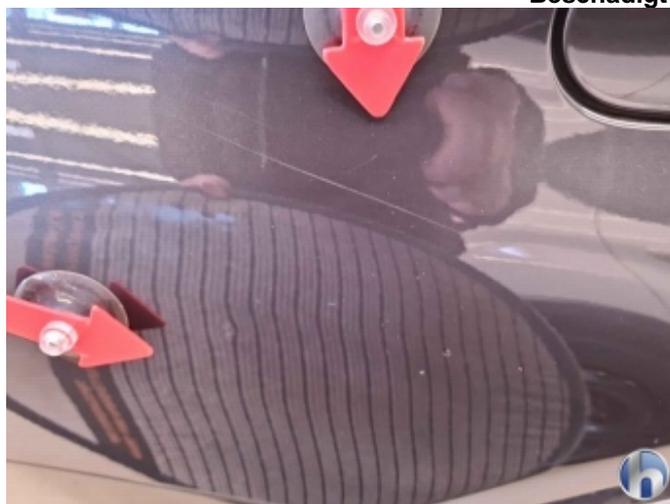
20. Seitenwand - Hinten - Rechts

Beschädigt

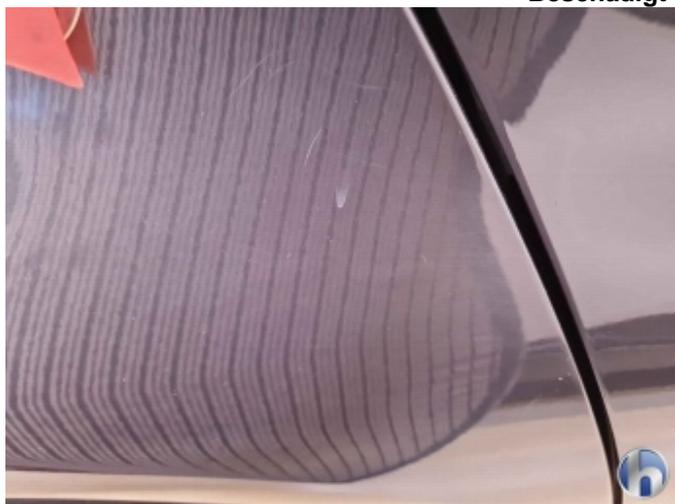
20. Seitenwand - Hinten - Rechts

Beschädigt

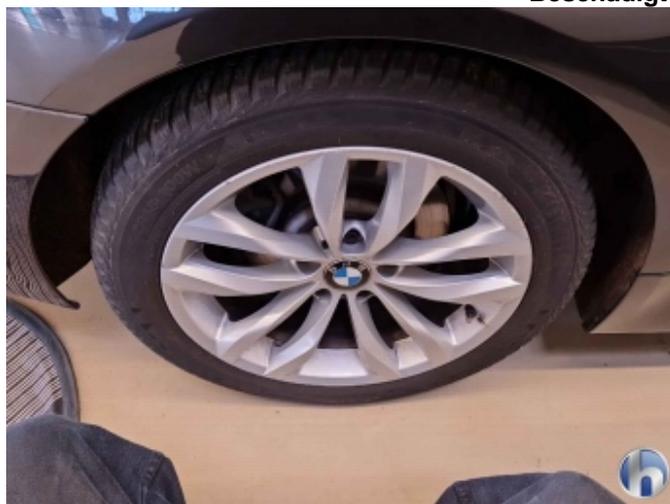
20. Seitenwand - Hinten - Rechts

Beschädigt

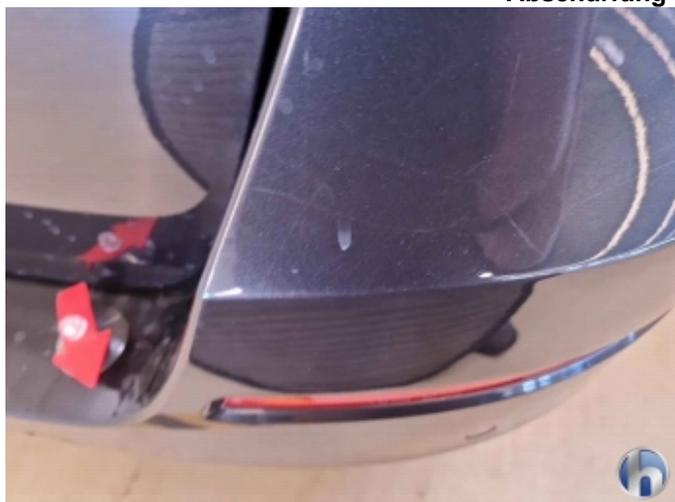
22. Stoßfänger Hinten **Beschädigt**

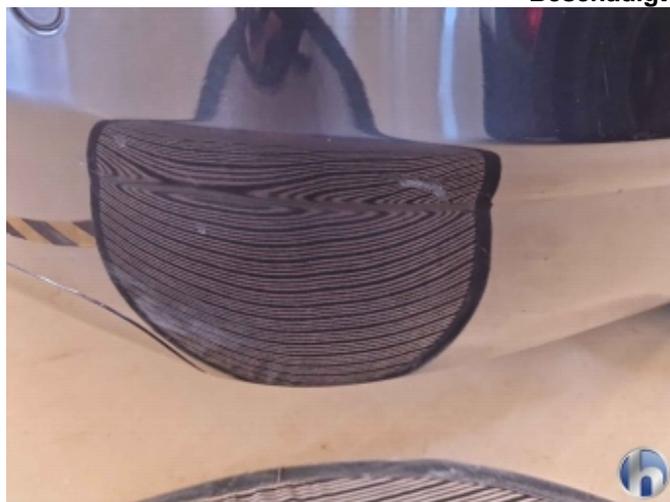
22. Stoßfänger Hinten **Beschädigt**

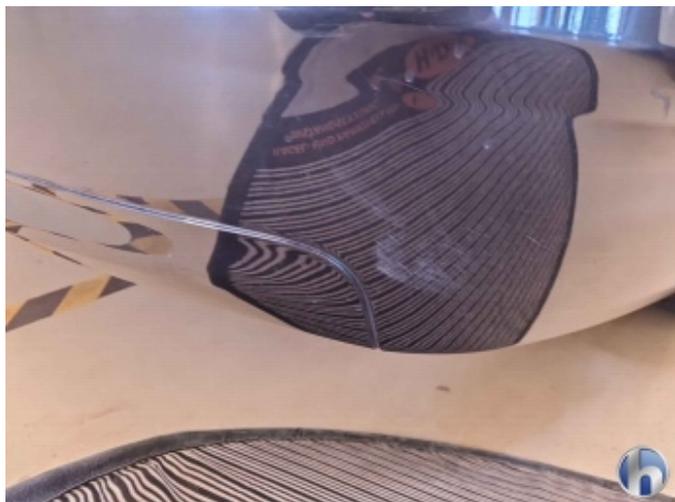
22. Stoßfänger Hinten **Beschädigt**

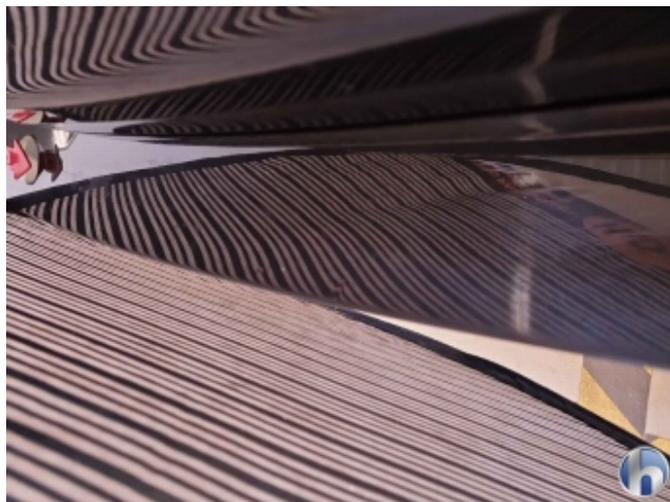
22. Stoßfänger Hinten

Beschädigt

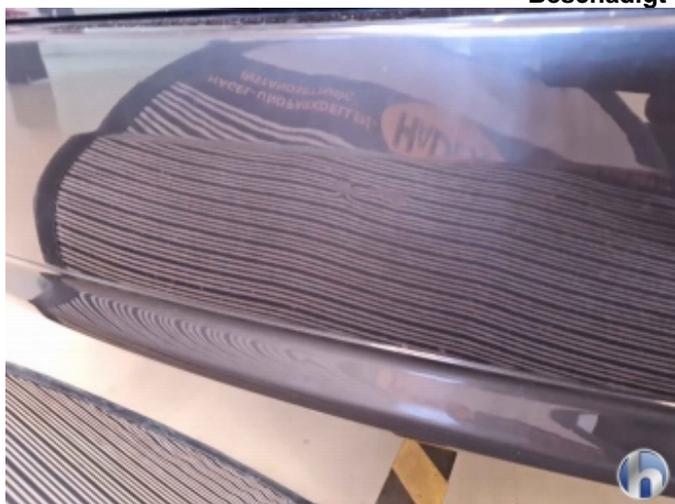
22. Stoßfänger Hinten

Beschädigt

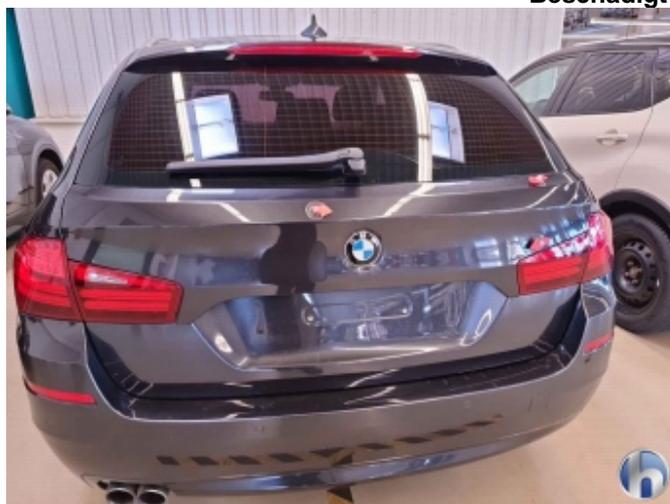
22. Stoßfänger Hinten

Beschädigt

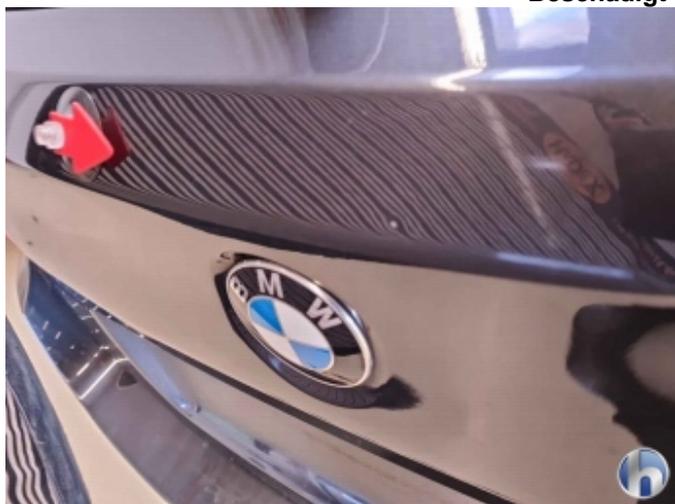
23. Heckklappe

Beschädigt

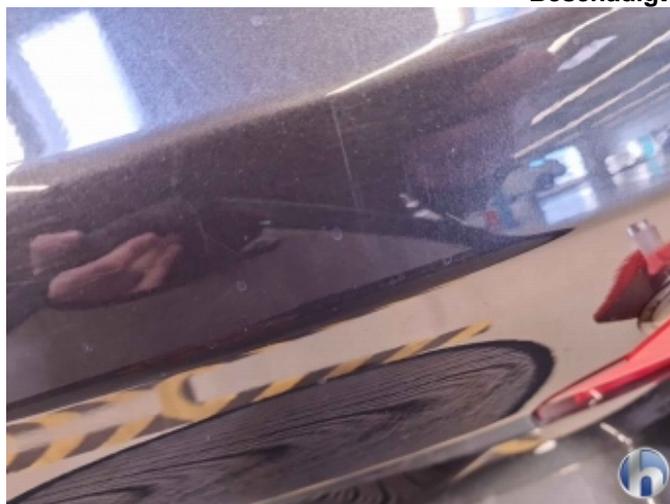
23. Heckklappe

Beschädigt

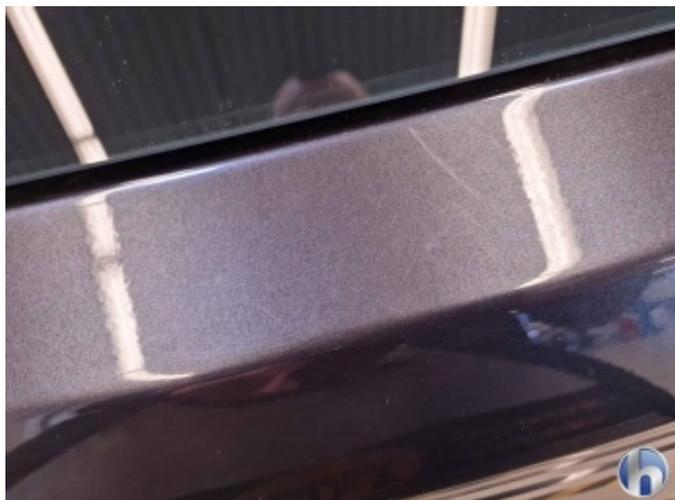
23. Heckklappe

Beschädigt

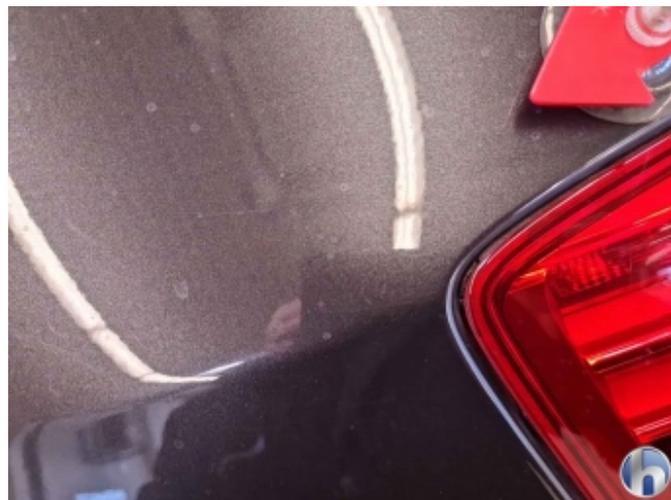
23. Heckklappe

Beschädigt

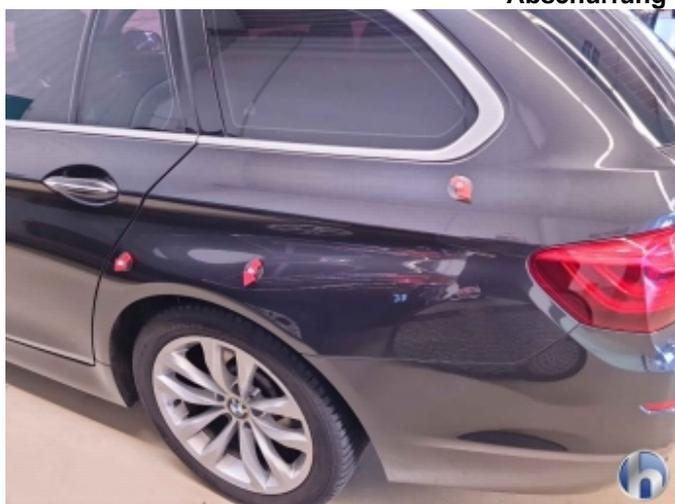
24. Felge (Aluminium) Hinten - Links

Abschürfung

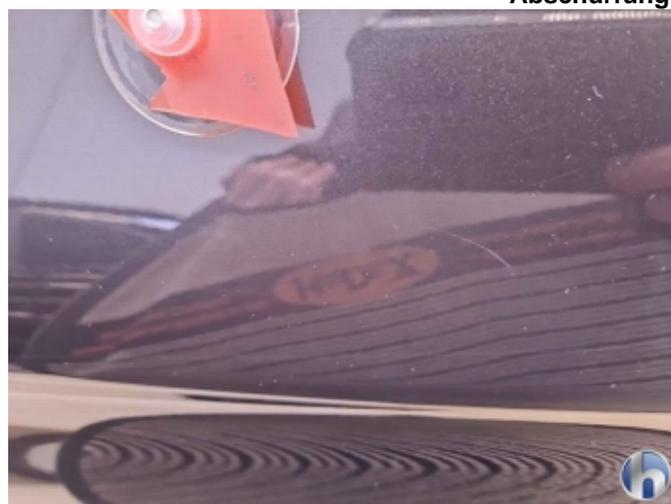
25. Seitenwand - Hinten - Links

Beschädigt

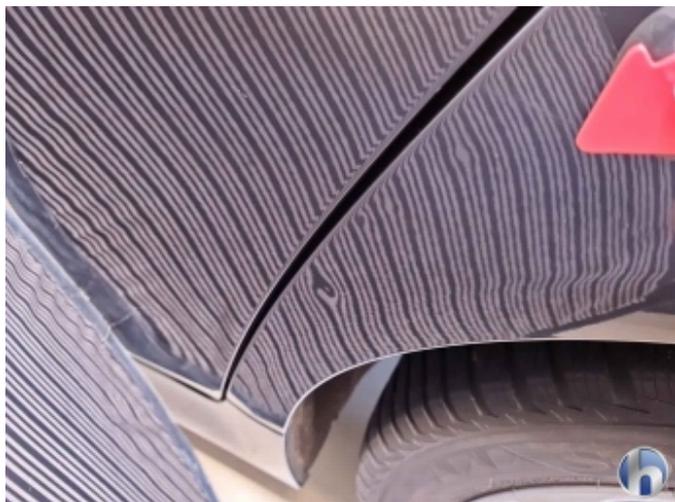
25. Seitenwand - Hinten - Links

Beschädigt

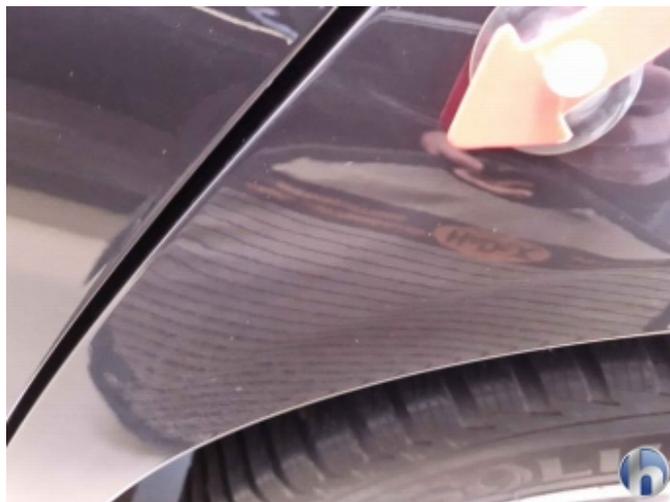
25. Seitenwand - Hinten - Links

Beschädigt

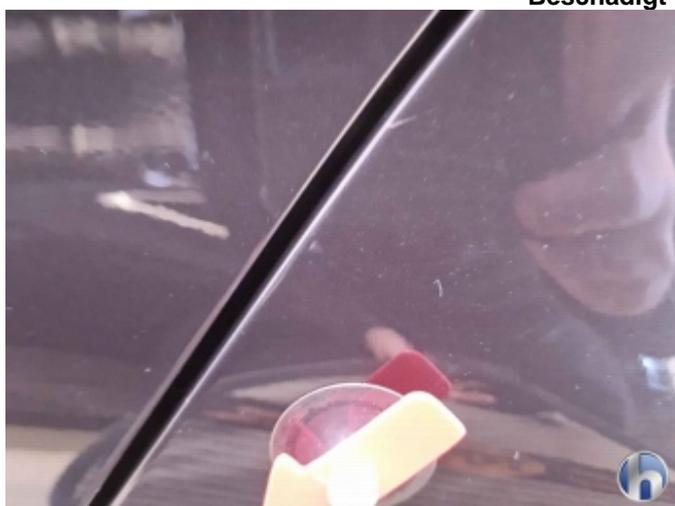
25. Seitenwand - Hinten - Links

Beschädigt

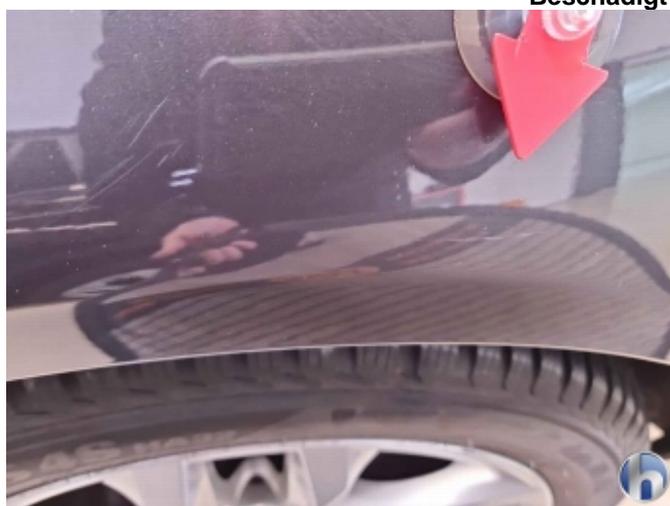
25. Seitenwand - Hinten - Links

Beschädigt

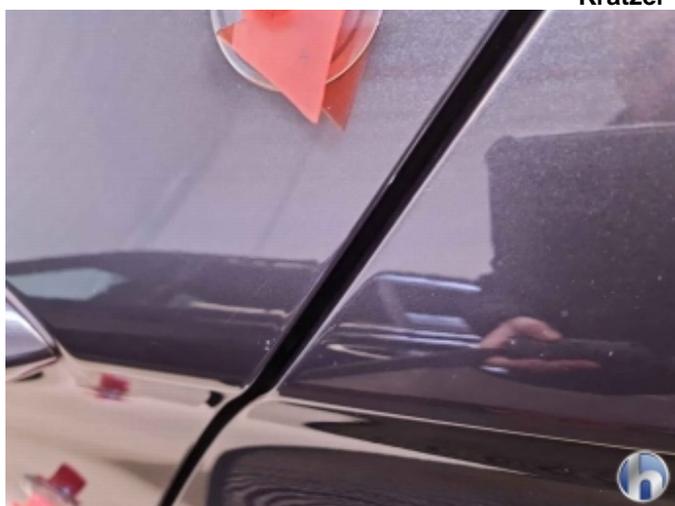
27. Tür Hinten - Links

Kratzer

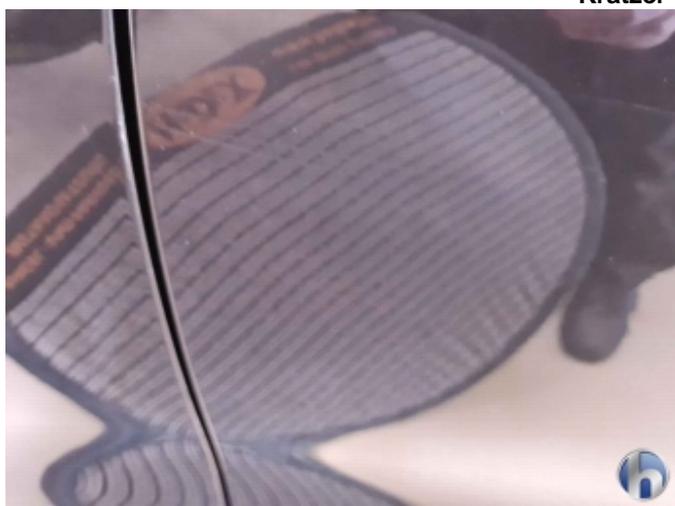
27. Tür Hinten - Links

Kratzer
