Nr zlecenia DEKRA: MHC/WAW/19478/25/03/18
Nr zlecenia/szkody:
Data zlecenia: 18-03-2025

Ocena stanu technicznego pojazdu

Eurotax-Kod EC	Marka, model, typ pojazdu				Rodzaj nadwozia
0147519	SKODA, Kodiaq 16-21, Kodiaq 2.0 TDI 4x4 Style DSG				KOM
Rodzaj silnika	Pojemność [ccm]	Moc [KM/kW]	Skrzynia biegów	Stan licznika [km] (odczytany)	Ilość drzwi/miejsc
z zapłonem samoczynnym	1968	200/147	automatyczna	201 814	5/5
Nr rej. pojazdu	Nr nadwozia (VIN)		Data 1-rej./rok prod.	Następne bad. tech.	Lakier
WE2V634	TMBLN7NS4M8032894		10-03-2021/2020	07-03-2026	szary/METALIK

Data oględzin: 21-03-2025

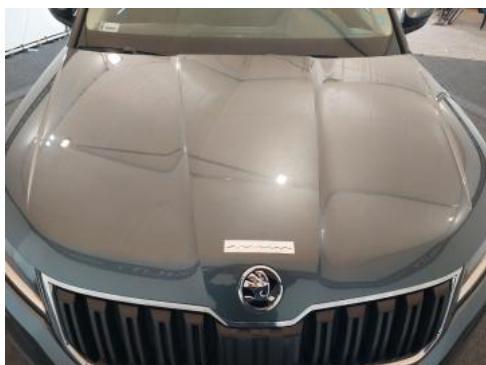
Fot. 37
Pokrywa komory silnika - Rysa/odprysk 1

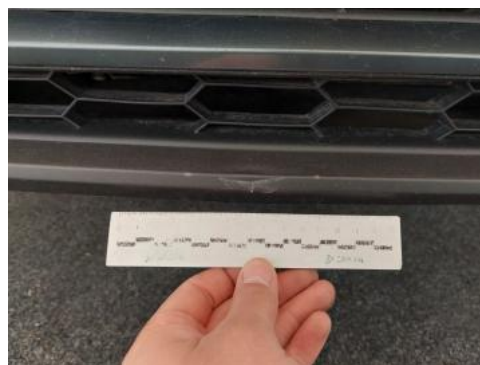
Fot. 38
Spoiler zderzaka przedniego - Rysa/odprysk 1

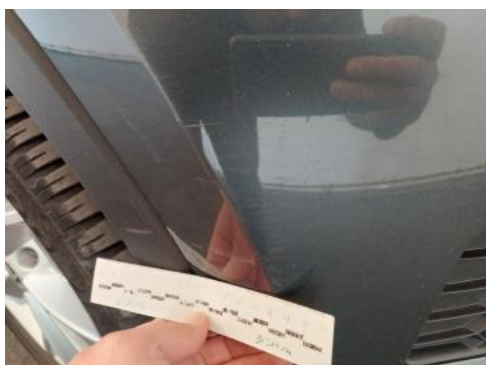
Fot. 39
Zderzak przedni cz P - zdjęcie poglądowe 1

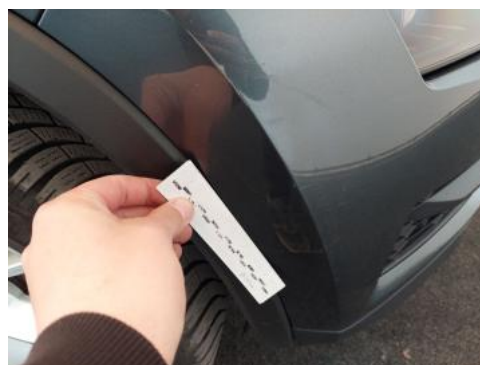
Fot. 40
Zderzak przedni cz P - Rysa/odprysk 1

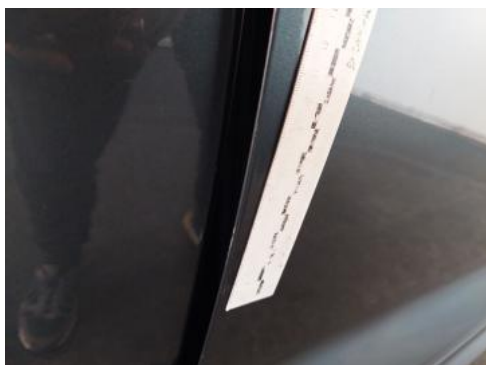
Fot. 41
Drzwi przednie P - Rysa/odprysk 1

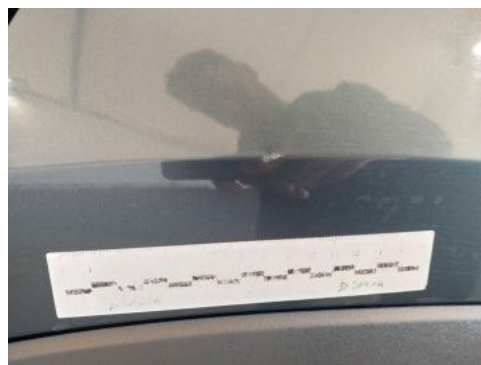
Fot. 42
Błotnik tylny L / Ściana boczna L - Rysa/odprysk 1

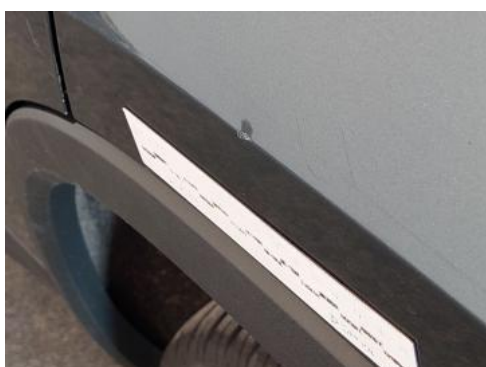
Fot. 43
Błotnik tylny L / Ściana boczna L - Wgniecenie/odkształcenie 1

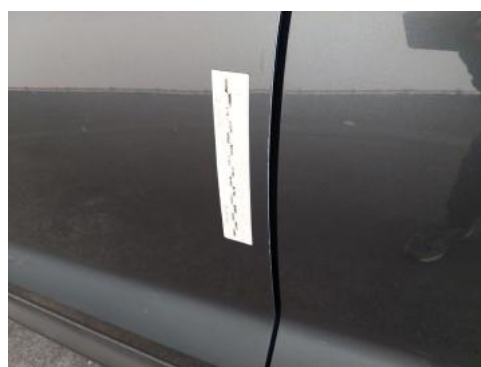
Fot. 44
Drzwi przed L - Rysa/odprysk 1

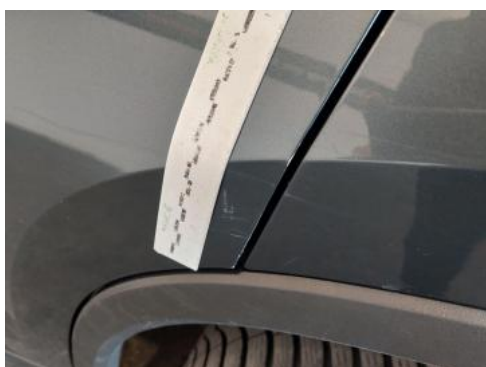
Fot. 45
Drzwi tylne L - Rysa/odprysk 1
