Minderwertgutachten

Fahrzeugdaten			
BMW Baureihe 5 Touring 525d			
Fahrzeug-Ident.-Nr.:	WBAPX51010C147266	Laufleistung abgelesen:	267957 km
Erstzulassung / Baujahr:	31.05.2010 / 2010	Besichtigungsdatum/-ort:	03.02.2025 Bad Hersfeld
Fahrzeugart:	PKW	Re-Import:	Unbekannt
Aufbauart:	Kombilimousine	KBA-Nr. (HSN/ TSN):	0005//All
Kraftstoff / Emissionsklasse:	Diesel / -	Getriebe Art:	Automatik
Navi.-Datenträger:	-	Hubraum / Leistung:	2993 ccm / 145 kW (197 PS)
Antriebsart:	-	Lackfarbe:	BLACK SAPPHIRE METALLIC
Anzahl Vorbesitzer:	5	Türen / Sitzplätze:	5 / 5
Anzahl Schlüssel:	1	Nächste HU / AU:	- / -
Polster Art:	Leder	Serviceheft verfügbar:	Ja
Farbe Innenausstattung:	Schwarz	Serviceheft gepflegt:	Nein
Raucherfahrzeug:	Ja	Letzter Service km / am:	237062 / 01.08.2022
Fahrzeug fahrbereit:	Ja	Fahrzeug verkehrssicher:	Nein
Vorgelegte Fahrzeug-Unterlagen:	ZB II (Fzg-Brief)	Besichtigungsbedingung:	-

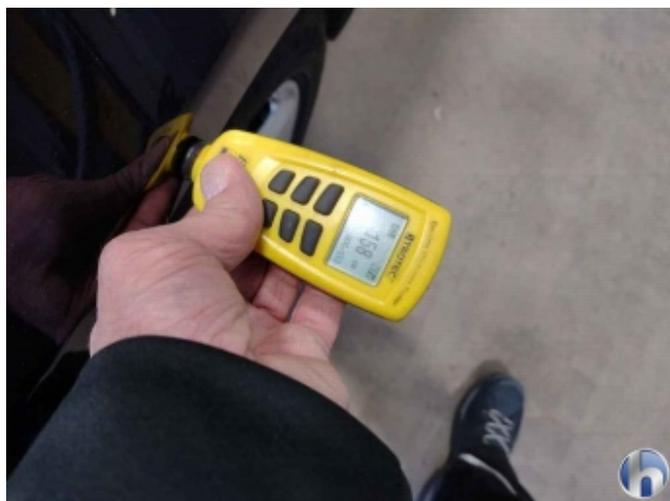
1. Kotflügel Vorne - Links

In Ordnung

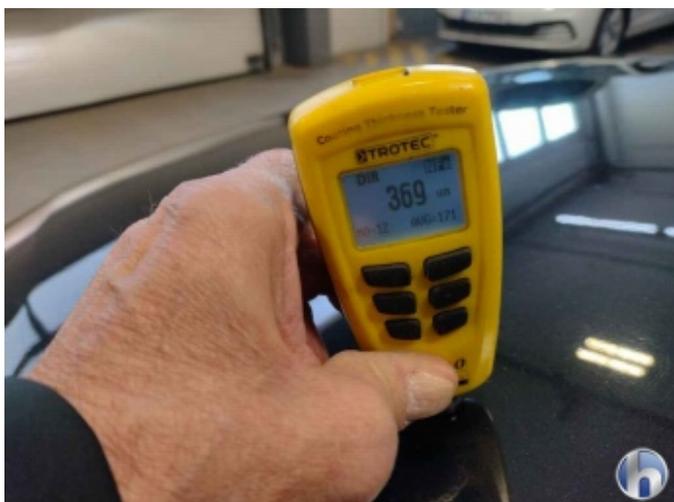
2. Motorhaube

Nachlackiert

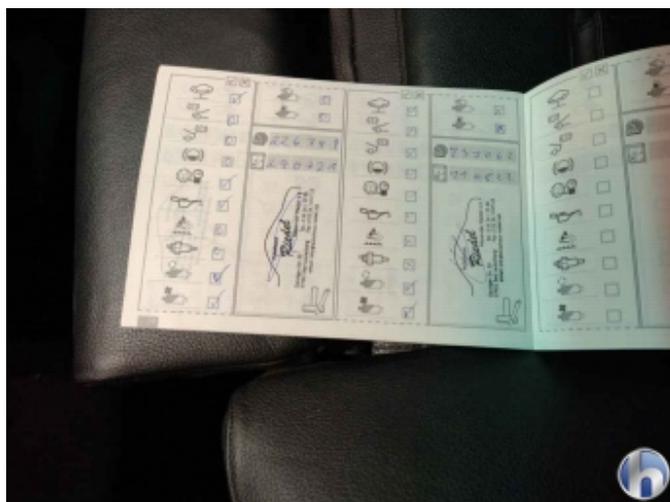
3. Wartung

Fehlt

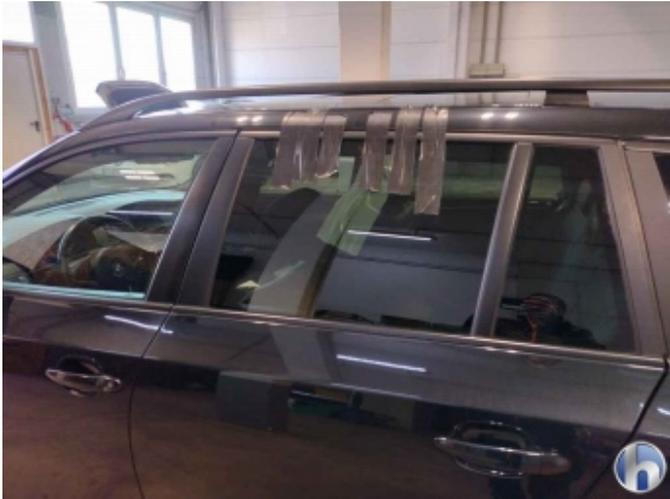
4. Fensterheber Elekt Hinten - Links

Beschädigt

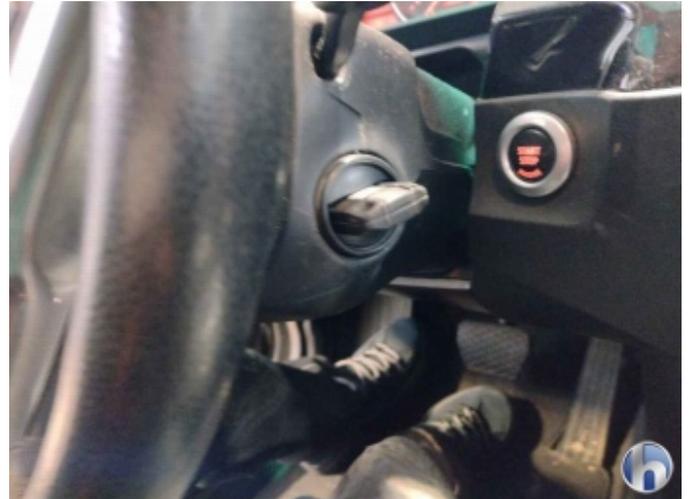
5. 1 Schlüssel

Fehlt

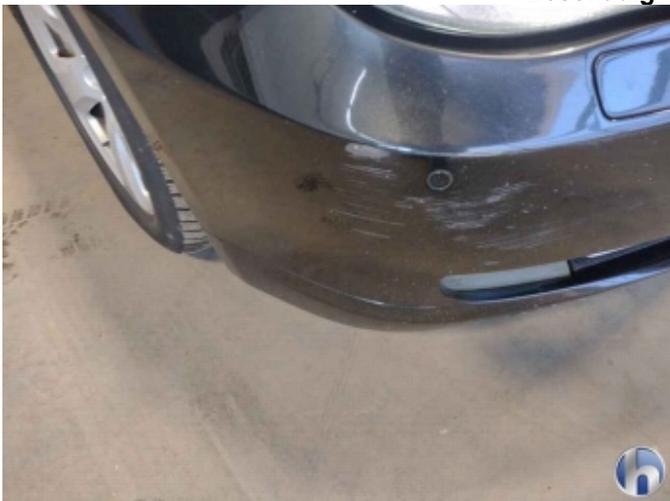
6. Stoßfänger Vorne

Stoßfänger vorne. Fahrzeug mit bestehendem Unfallschaden, zur Schadensermittlung wurden keine Demontearbeiten durchgeführt, verborgen gebliebene Schäden können nicht ausgeschlossen werden. Unfallschaden Kosten wurden überschlägig kalkuliert, Kostenerweiterung möglich.

Unfallschaden

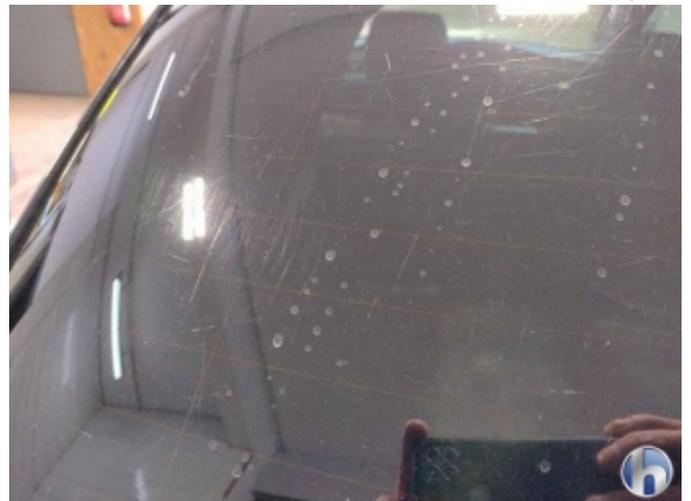
7. Heckscheibe

Kratzer
