Minderwertgutachten

Fahrzeugdaten			
BMW Baureihe X1 sDrive 18 d			
Fahrzeug-Ident.-Nr.:	WBA71AC0805R29771	Laufleistung abgelesen:	63467 km
Erstzulassung / Baujahr:	02.03.2020 / 2020	Besichtigungsdatum/-ort:	17.03.2025 Rackwitz
Fahrzeugart:	SUV	Re-Import:	Unbekannt
Aufbauart:	Kombilimousine	KBA-Nr. (HSN/ TSN):	0005//CKV
Kraftstoff / Emissionsklasse:	Diesel / Euro 6	Getriebe Art:	Automatik
Navi.-Datenträger:	Festplattenlaufwerk	Hubraum / Leistung:	1995 ccm / 110 kW (150 PS)
Antriebsart:	Frontantrieb	Lackfarbe:	GLACIERSILBER METALLIC
Anzahl Vorbesitzer:	3	Türen / Sitzplätze:	5 / 5
Anzahl Schlüssel:	2	Nächste HU / AU:	- / -
Polster Art:	Stoff	Serviceheft verfügbar:	Digital
Farbe Innenausstattung:	Schwarz	Serviceheft gepflegt:	Erstservice nicht fällig
Raucherfahrzeug:	Ja	Letzter Service km / am:	47750 / 11.03.2024
Fahrzeug fahrbereit:	Ja	Fahrzeug verkehrssicher:	Nein
Vorgelegte Fahrzeug- Unterlagen:	-	Besichtigungsbedingung:	-

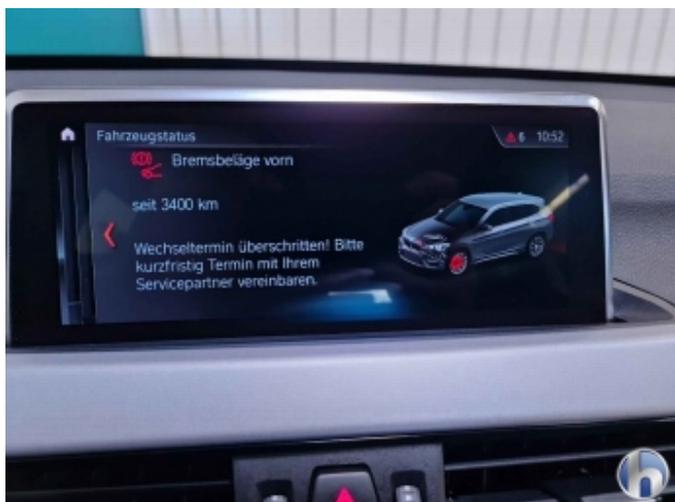
2. Bremsbeläge und Bremsscheiben Vorne
Fehlermeldung

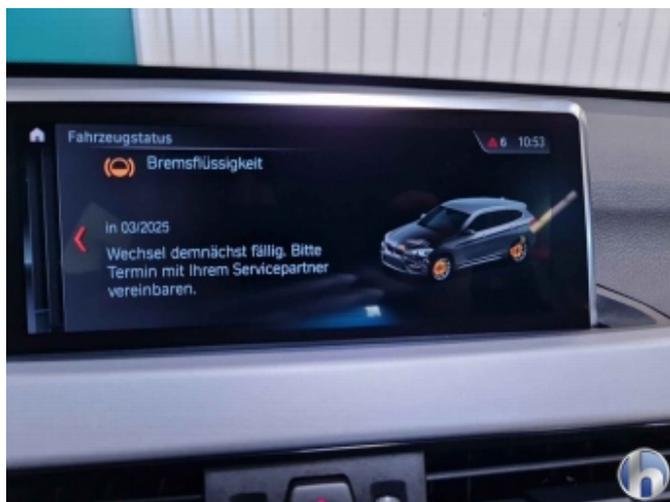
3. Bremsflüssigkeit
Fehlermeldung

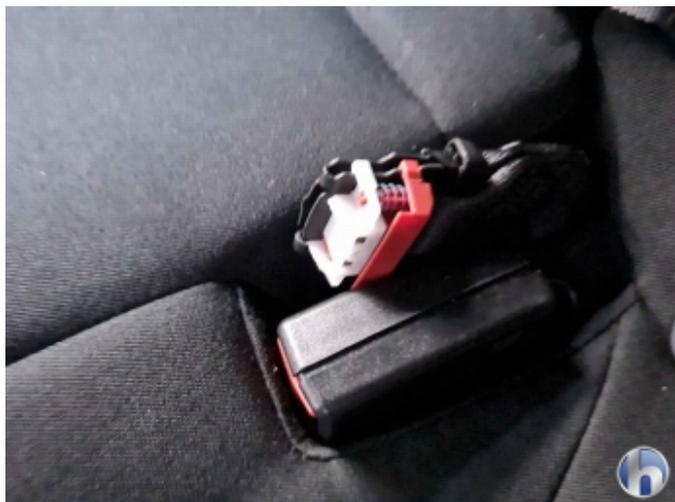
4. Gurtschloss hinten

Beschädigt

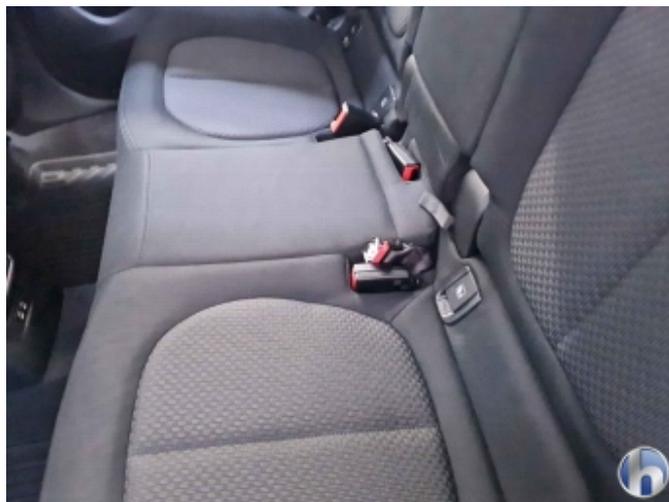
4. Gurtschloss hinten

Beschädigt

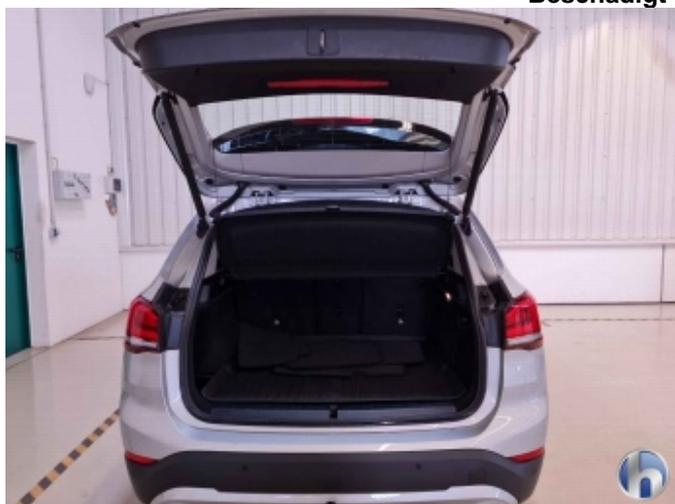
5. Kofferraum und Innenraum

Gebrauchsspuren

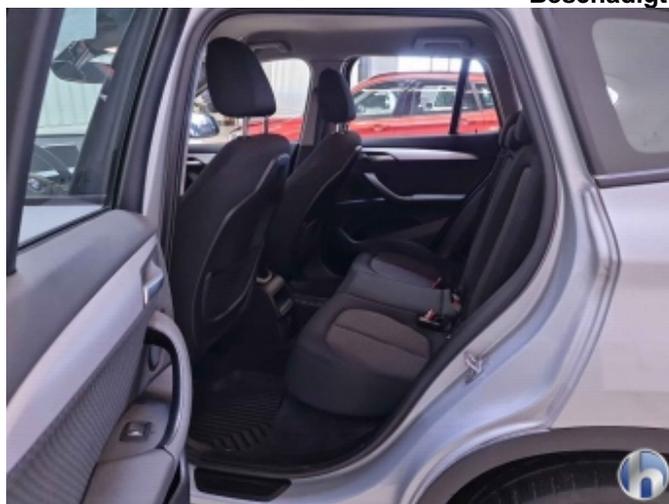
5. Kofferraum und Innenraum

Gebrauchsspuren

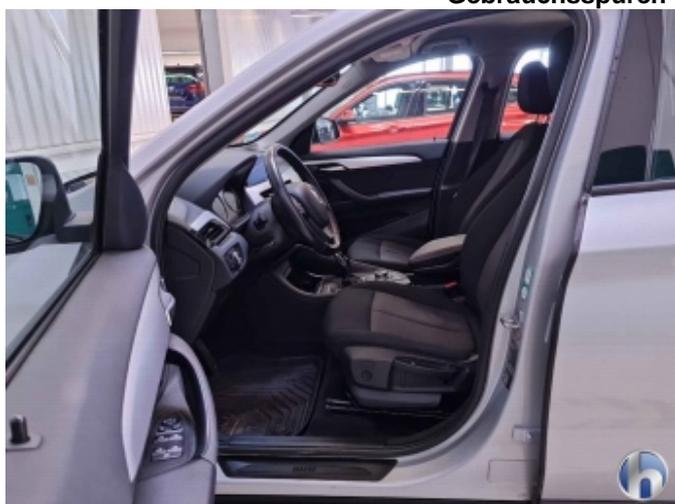
5. Kofferraum und Innenraum

Gebrauchsspuren

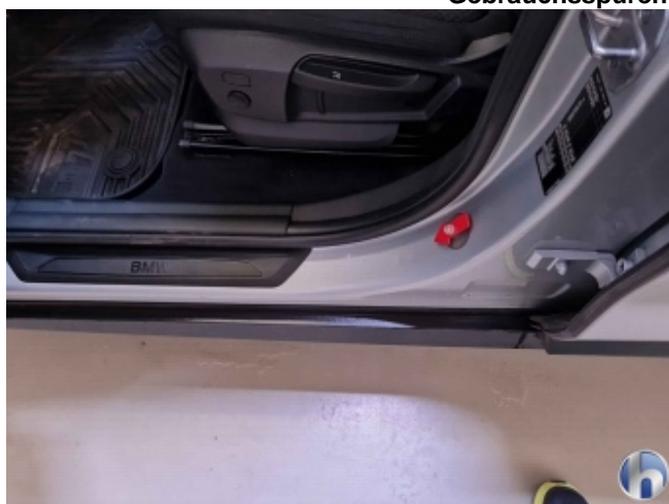
6. Türeinstieg Vorne - Links

Beschädigt

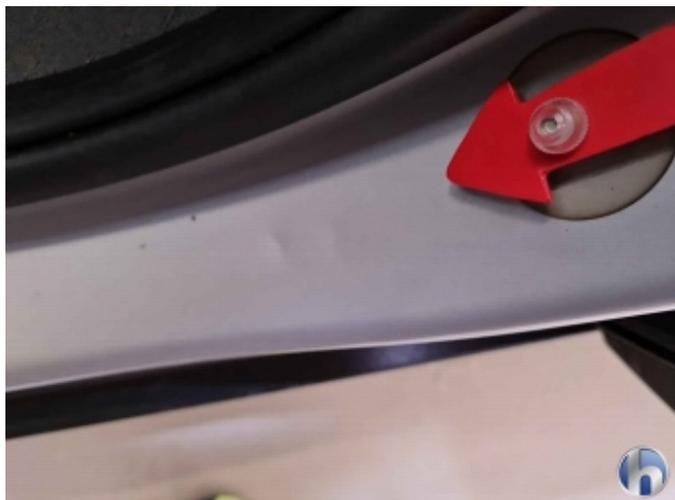
6. Türeinstieg Vorne - Links

Beschädigt

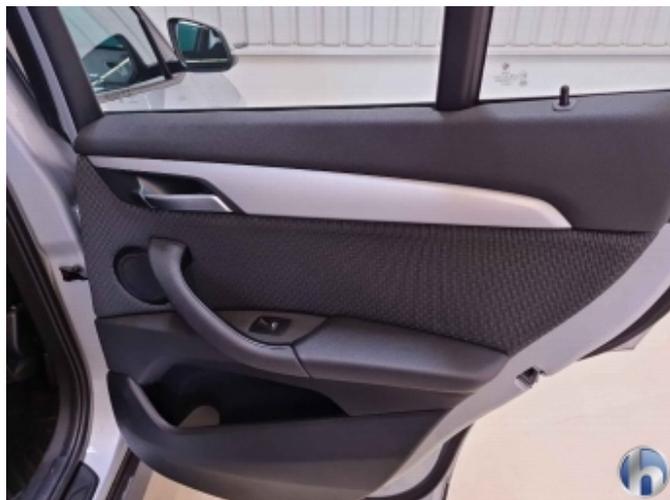
7. Türverkleidung Hinten - Rechts: Zierleiste

Abschürfung

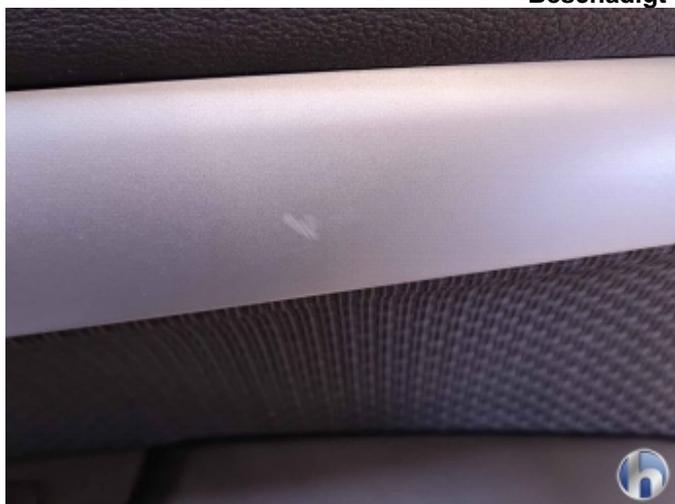
7. Türverkleidung Hinten - Rechts: Zierleiste

Abschürfung

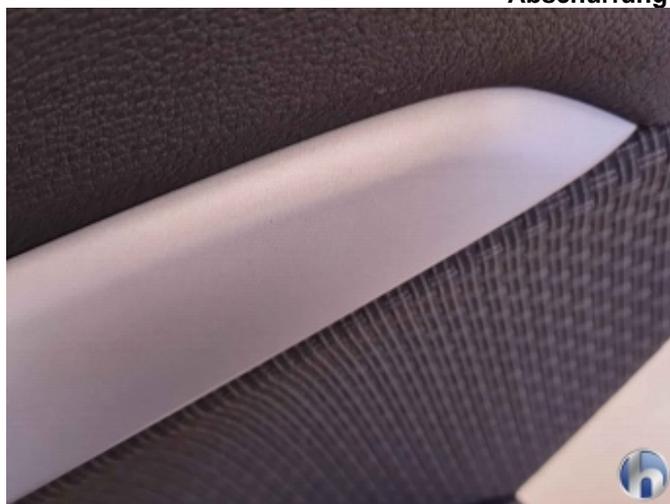
7. Türverkleidung Hinten - Rechts: Zierleiste

Abschürfung

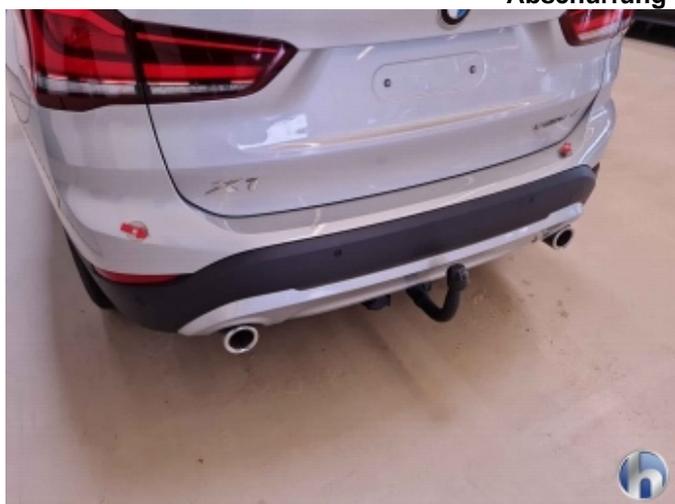
8. Stoßfänger Hinten

Abschürfung

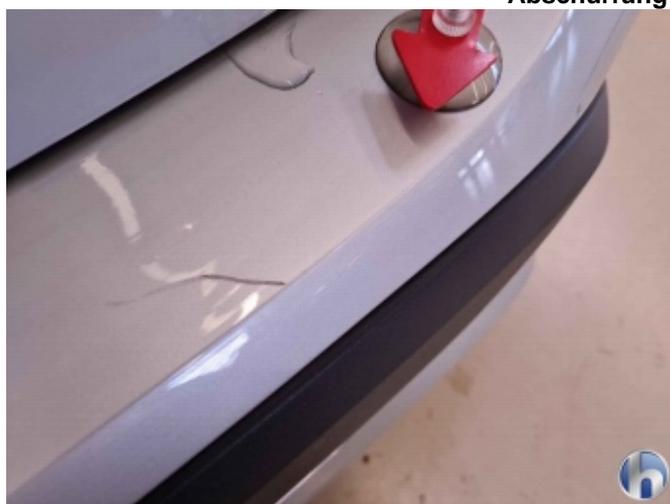
8. Stoßfänger Hinten

Abschürfung

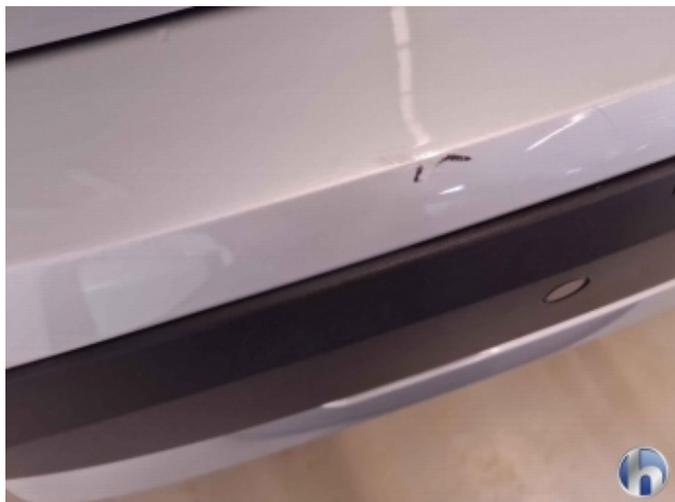
8. Stoßfänger Hinten

Abschürfung

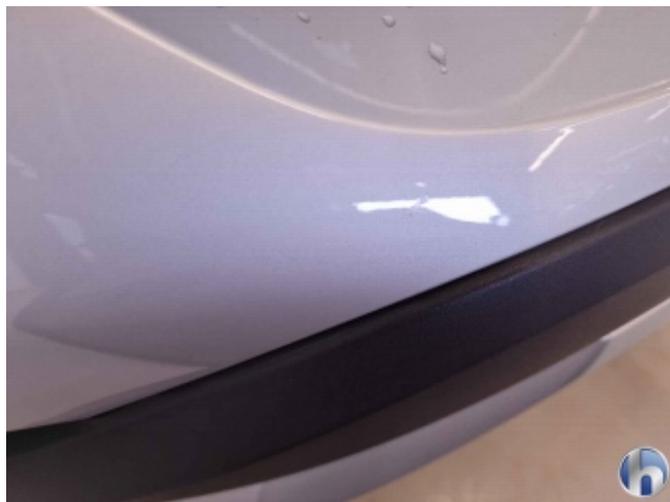
8. Stoßfänger Hinten

Abschürfung

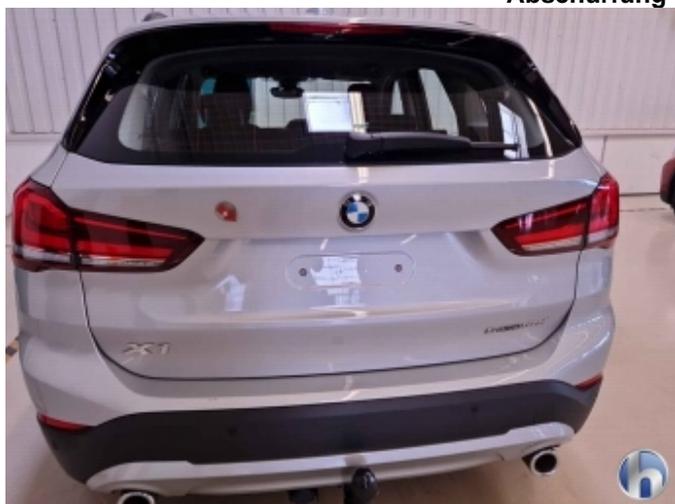
9. Heckklappe

Kratzer

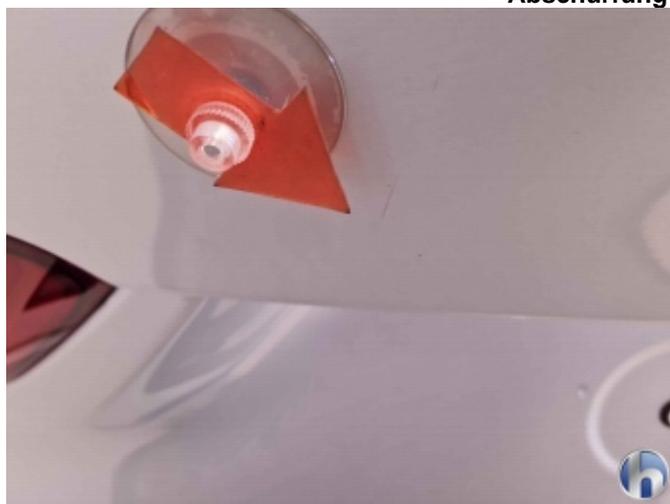
9. Heckklappe

Kratzer

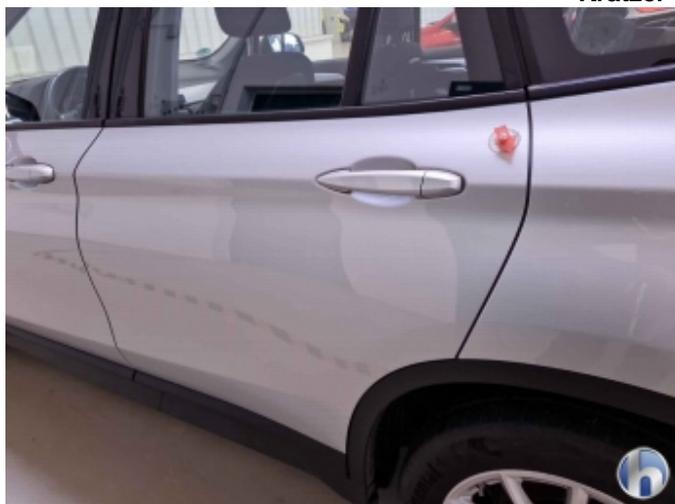
10. Tür Hinten - Links

Lackabplatzer

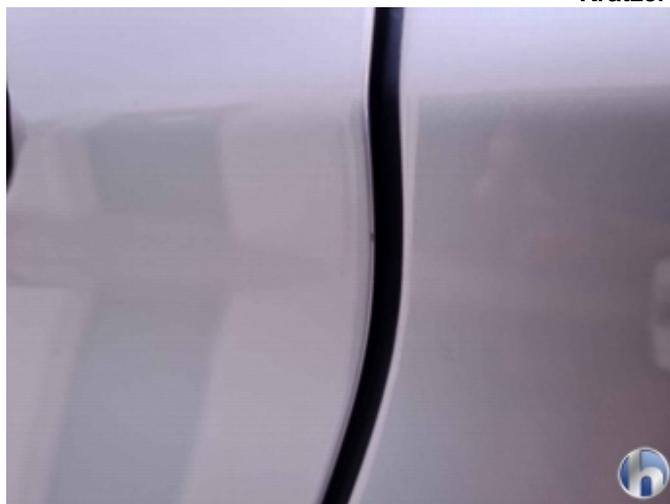
10. Tür Hinten - Links

Lackabplatzer

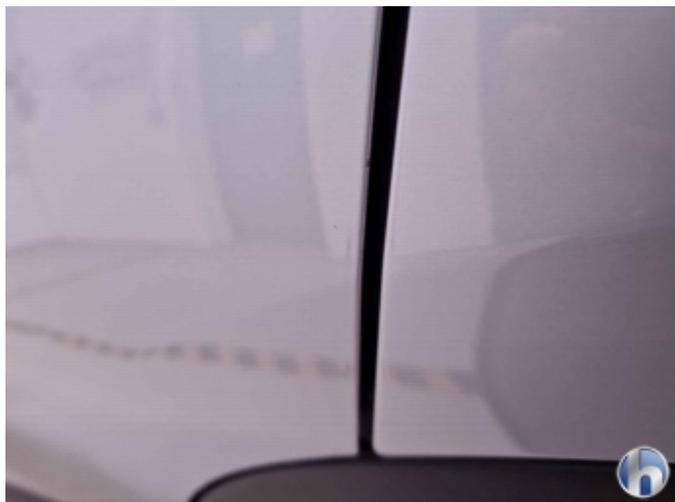
10. Tür Hinten - Links

Lackabplatzer

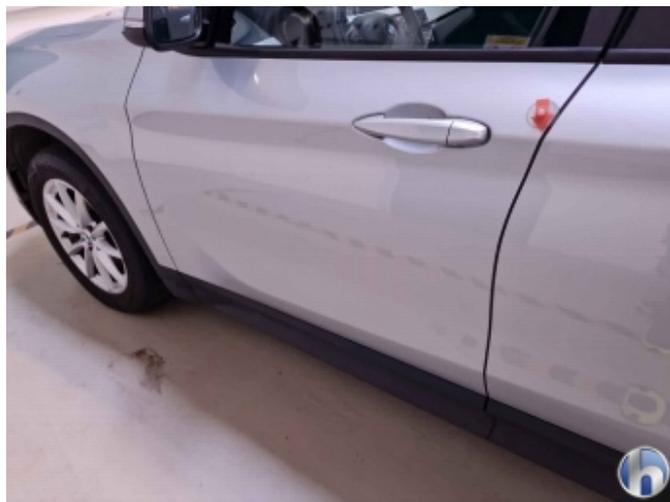
11. Tür Vorne - Links

Lackabplatzer

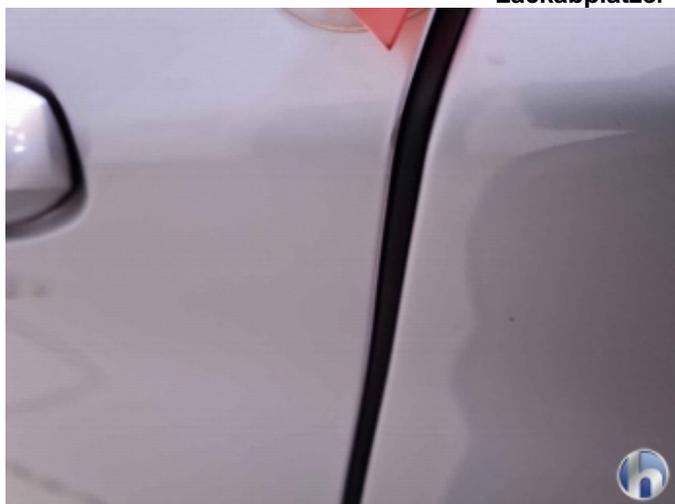
11. Tür Vorne - Links

Lackabplatzer

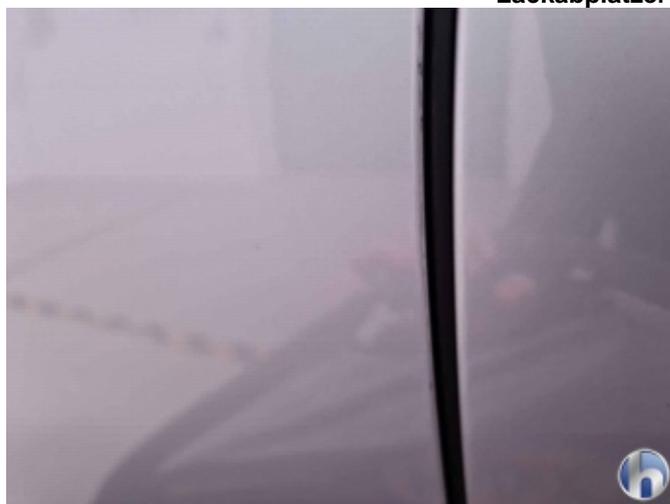
11. Tür Vorne - Links

Lackabplatzer

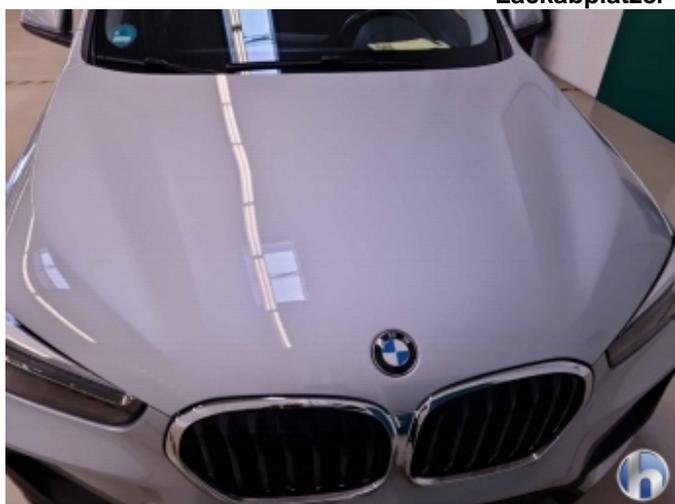
12. Motorhaube

Lackabplatzer

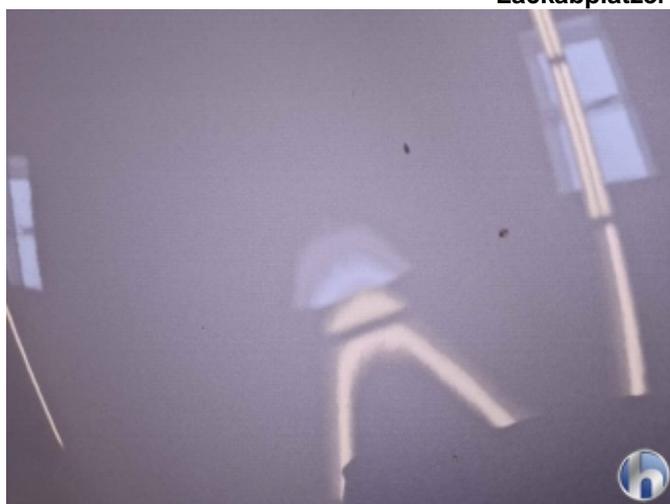
12. Motorhaube

Lackabplatzer

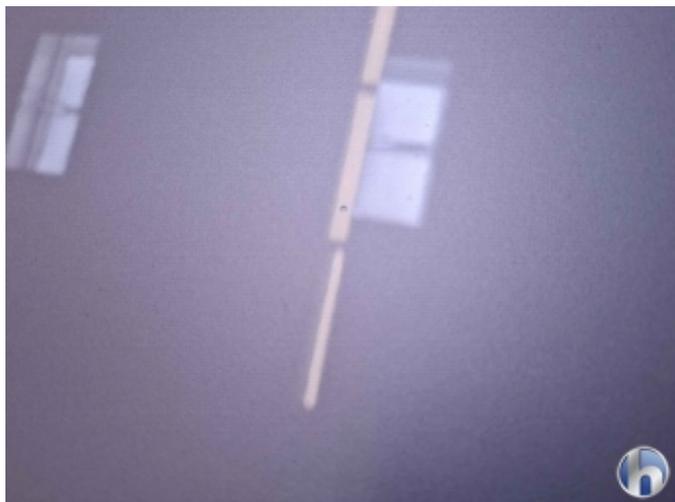
12. Motorhaube

Lackabplatzer

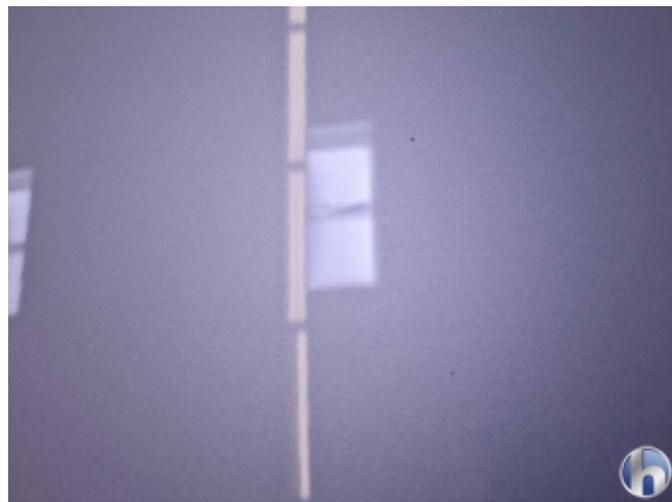
12. Motorhaube

Lackabplatzer

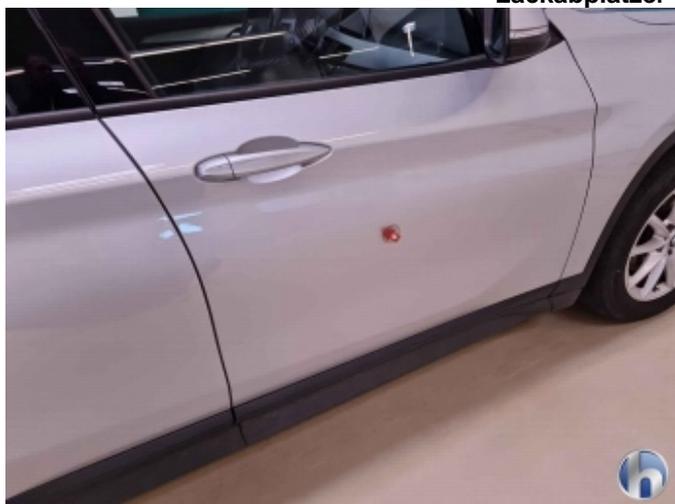
13. Tür Vorne - Rechts

Lackabplatzer

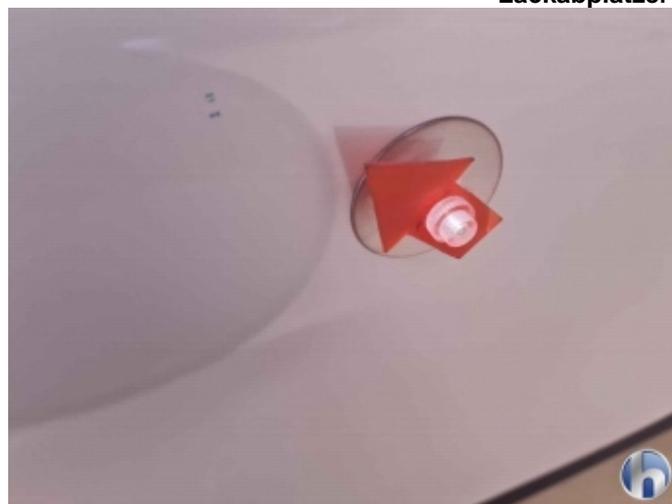
13. Tür Vorne - Rechts

Lackabplatzer

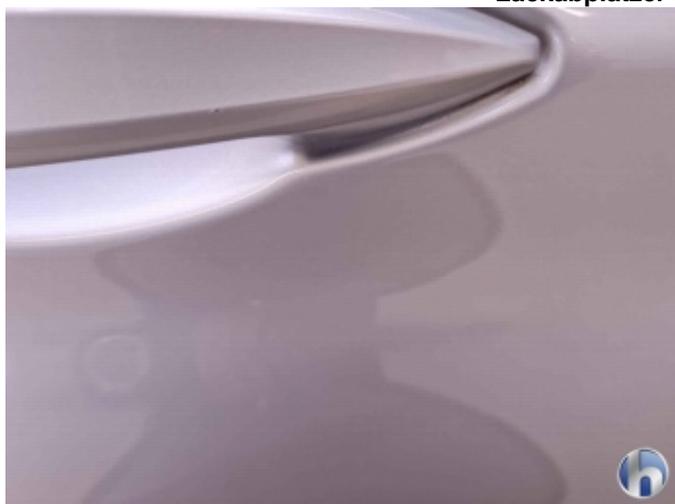
13. Tür Vorne - Rechts

Lackabplatzer

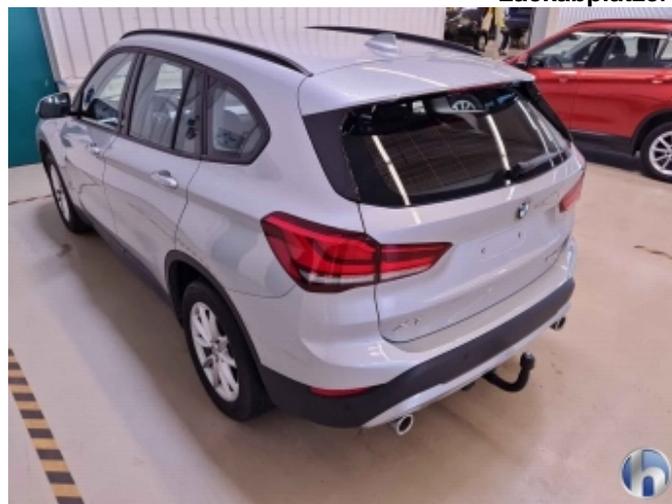
14. Fahrzeug (Kratzer, Harz-/Säureeinwirkung)

Kratzer

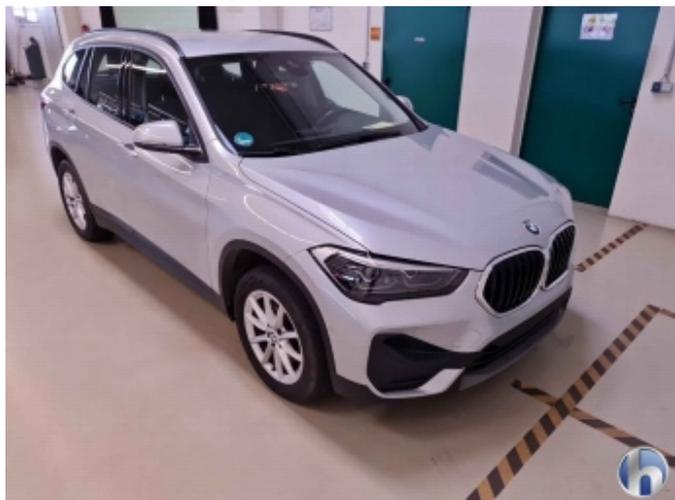
14. Fahrzeug (Kratzer, Harz-/Säureeinwirkung)

Kratzer
