## Report senza prezzi

#### Ford Mustang Mach-E (2020->) GT AWD

Numero di telaio:	<b>WF0TK4SX7PMA52432</b>	Chilometraggio Rivelato:	<b>10466 km</b>
Data Immatr. / Anno di costr.:	<b>03.10.2023 / 2023</b>	Data e luogo Perizia:	<b>02.10.2024 Roma</b>
Carrozzeria:	<b>Auto</b>	Carburante:	<b>Elettrico</b>
Tipo di Trasmissione/ Cambio:	<b>Altro</b>	Cilindrata / Potenza:	<b>, ccm / 358 kW (487 PS)</b>
Vernice:	<b>Cyber Orange 3C</b>	Tipo di vernice:	<b>Metallizzato</b>
Porte / Posti:	<b>5 / 5</b>	Numero di Chiavi:	<b>1</b>
Tipo Rivestimento Interno:	<b>Finta pelle / tessuto</b>	Colore Rivestimento Interno:	<b>Nero</b>
Veicolo fumatori:	<b>No</b>	Documenti del veicolo presenti:	<b>Libretto di circolazione</b>

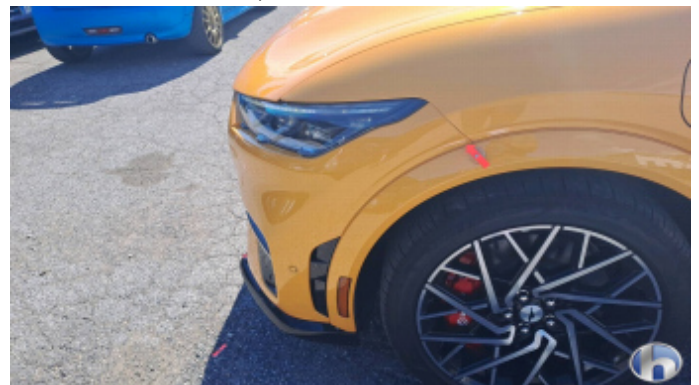
1. paraurti anteriore  
Scheggiatura - Smart Repair

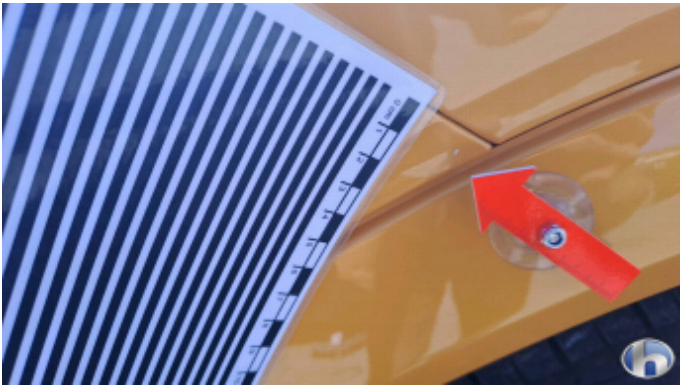
1. paraurti anteriore  
**Scheggiatura - Smart Repair**

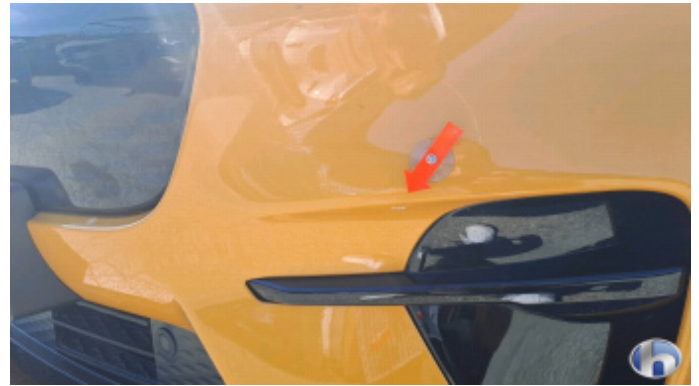
1. paraurti anteriore  
**Scheggiatura - Smart Repair**

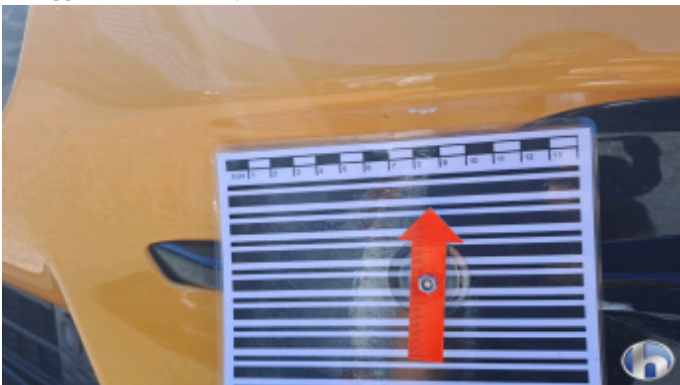
1. paraurti anteriore  
**Scheggiatura - Smart Repair**

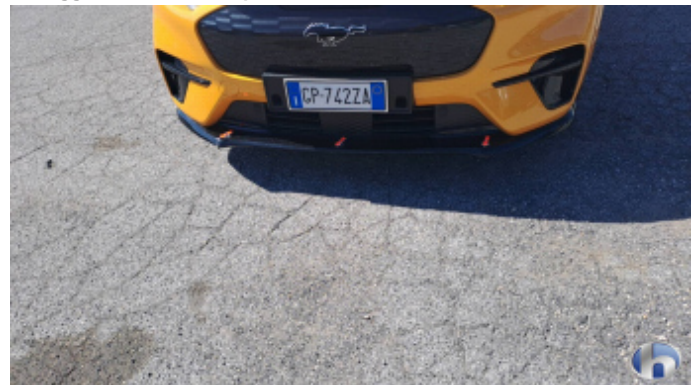
2. paraurti anteriore  
**Graffio/Rigature - Sostituzione**

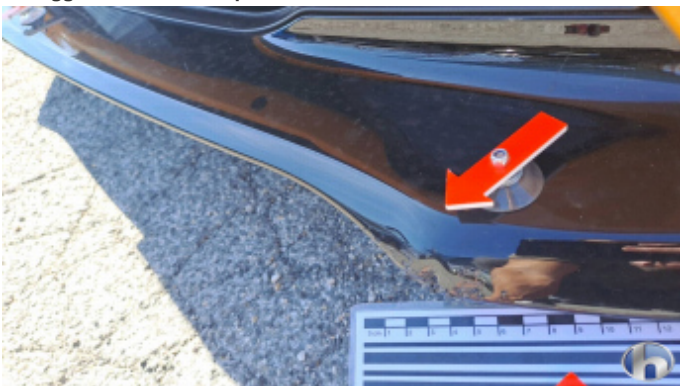
2. paraurti anteriore  
**Graffio/Rigature - Sostituzione**

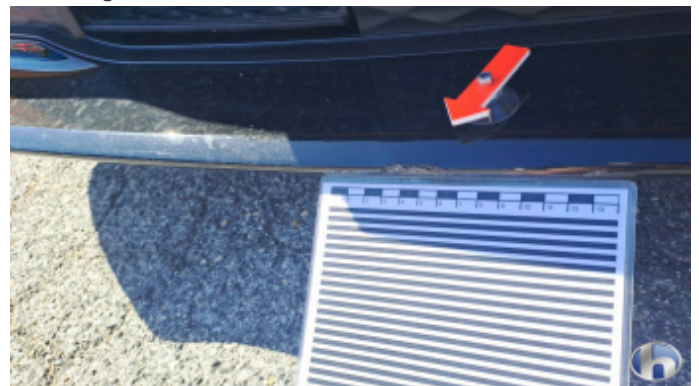
2. paraurti anteriore  
**Graffio/Rigature - Sostituzione**

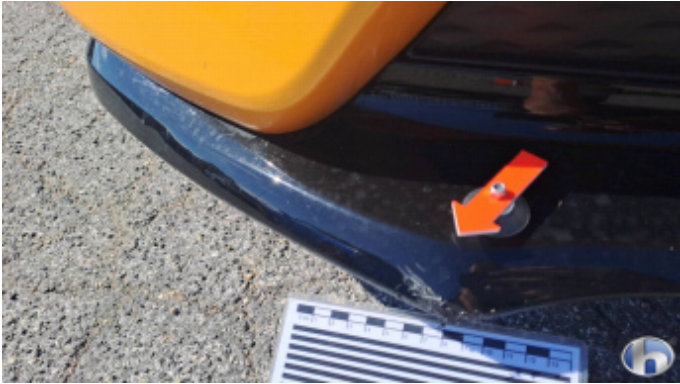
2. paraurti anteriore

**Graffio/Rigature - Sostituzione**

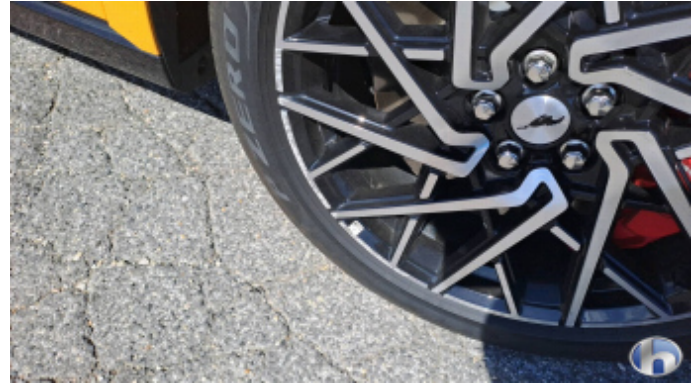
3. cerchione anteriore - destra

**Graffio/Rigature - Verniciatura Completa**

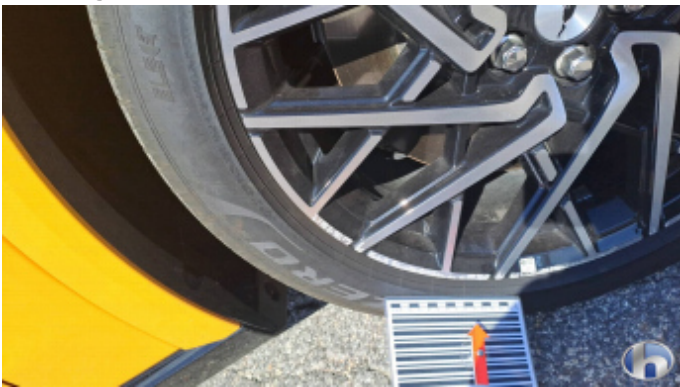
3. cerchione anteriore - destra

**Graffio/Rigature - Verniciatura Completa**

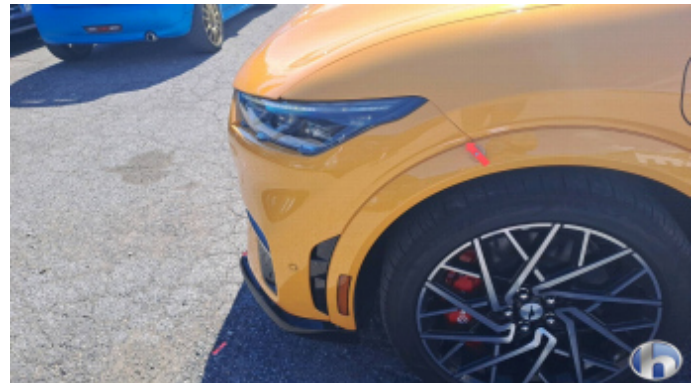
1. Front bumper  
Chipping from stones - Smart repair

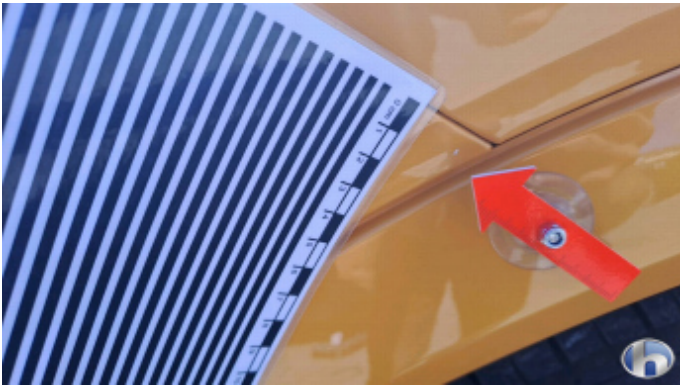
1. Front bumper  
Chipping from stones - Smart repair

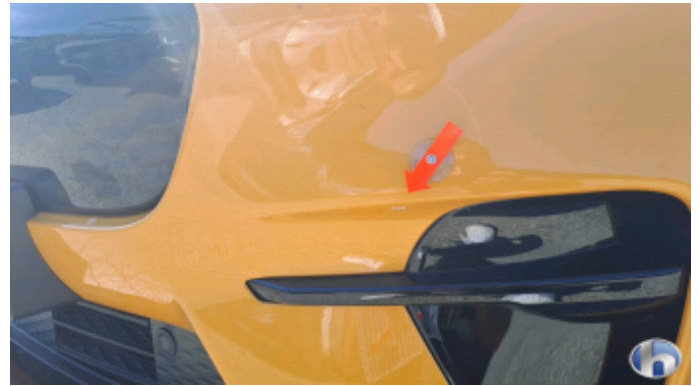
1. Front bumper  
Chipping from stones - Smart repair

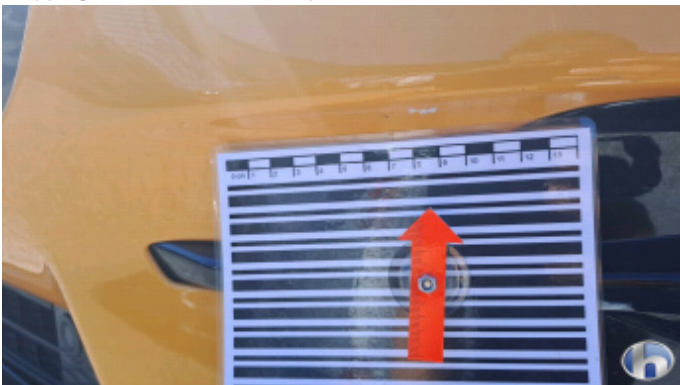
1. Front bumper  
Chipping from stones - Smart repair

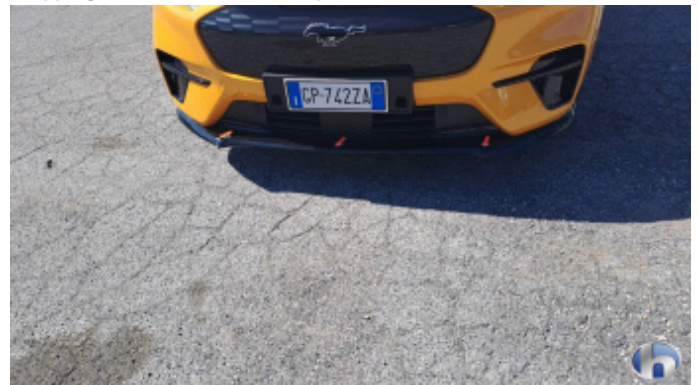
2. Front bumper  
Deep scratch - Replace

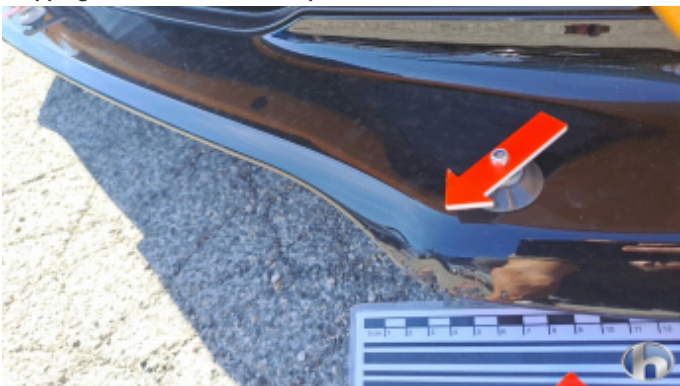
2. Front bumper  
Deep scratch - Replace

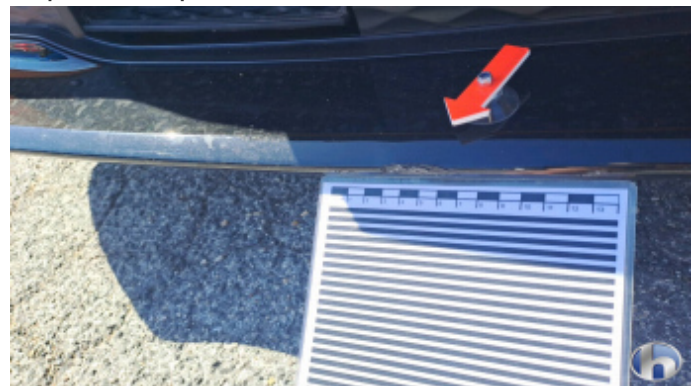
2. Front bumper  
Deep scratch - Replace

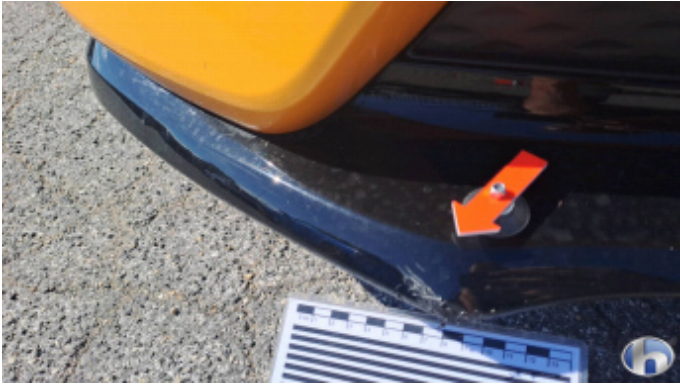
2. Front bumper  
**Deep scratch - Replace**

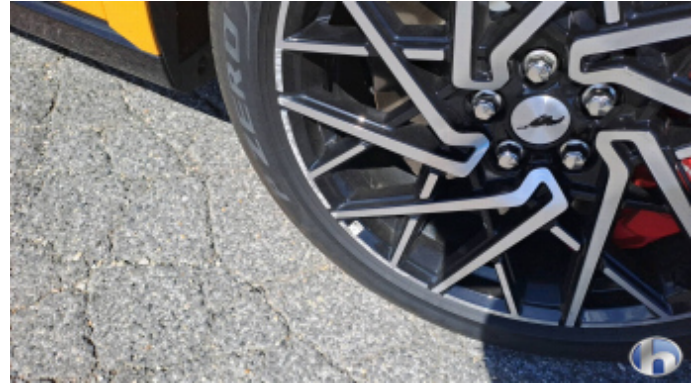
3. Rim front - right  
**Deep scratch - Paint**

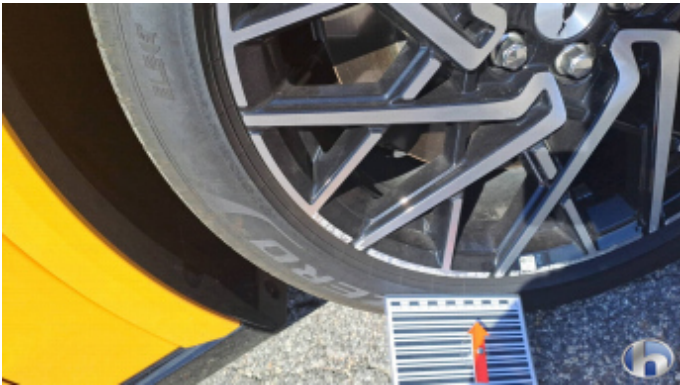
3. Rim front - right  
**Deep scratch - Paint**
