RAPORT

Ford Transit SC616CE

23831 PROFESSIONAL

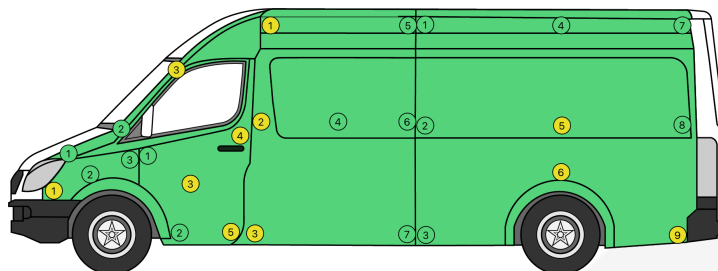
| LEWA STRONA | | | | | | | | | | | |

| LEWA STRONA | | | | | | | | | | | |
|---|---|---|---|---|---|---|---|---|---|---|---|
| Lewy przedni błotnik | Fe | 69 | 80 | 76 | 69 - | 80 - | 78 - | - - | - - | - - | - - |
| Lewe przednie drzwi | Fe | 58 | 78 | 68 | 78 - | 75 - | 64 - | 65 - | 58 - | - - | - - |
| Lewy słupek | Fe | 68 | 103 | 85 | 83 - | 103 - | 68 - | - - | - - | - - | - - |
| Lewe tylne drzwi | Fe | 64 | 89 | 75 | 65 - | 68 - | 64 - | 89 - | 78 - | 85 - | 77 - |
| Lewy tylny błotnik | Fe+Zn | 55 | 99 | 80 | 99 80 | 95 55 | 91 - | 80 - | 68 - | 62 - | 90 - |

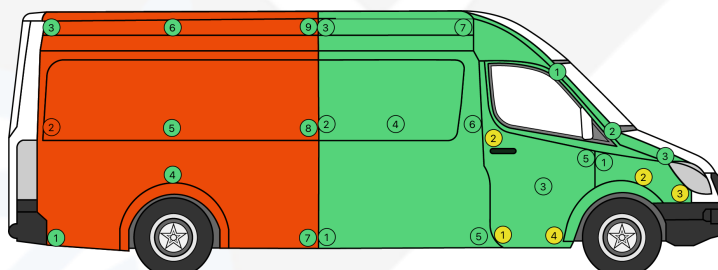
| PRAWA STRONA | | | | | | | | | | | |

| PRAWA STRONA | | | | | | | | | | | |
|---|---|---|---|---|---|---|---|---|---|---|---|
| Prawy przedni błotnik | Fe | 57 | 72 | 64 | 72 - | 64 - | 57 - | - - | - - | - - | - - |
| Prawe przednie drzwi | Fe | 53 | 79 | 67 | 68 - | 53 - | 79 - | 58 - | 78 - | - - | - - |
| Prawy słupek | Fe+Zn | 78 | 108 | 88 | 108 - | 78 - | 79 - | - - | - - | - - | - - |
| Prawe tylne drzwi | Fe+Zn | 71 | 104 | 86 | 81 - | 85 - | 71 - | 92 - | 104 - | 81 - | 88 - |
| Prawy tylny błotnik | Fe | 72 | 456 | 141 | 125 81 | 456 97 | 72 - | 88 - | 116 - | 94 - | 140 - |

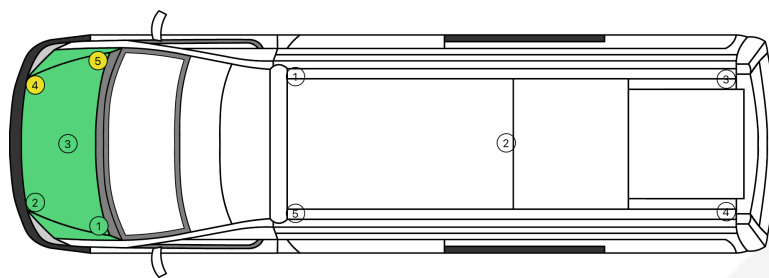
| GÓRA | | | | | | | | | | | |
|---|---|---|---|---|---|---|---|---|---|---|---|
| Pokrywa silnika | Al | 61 | 89 | 75 | 75 | 89 | 86 | 61 | 65 | - | - |

| TYŁ | | | | | | | | | | | |
|---|---|---|---|---|---|---|---|---|---|---|---|
| Pokrywa bagażnika | Fe | 66 | 199 | 102 | 82 | 66 | 75 | 96 | 92 | 199 | - |
