Informe del Inspector

Valoración de daños

Reportaje Fotográfico Comercial

Reportaje Fotográfico Daños

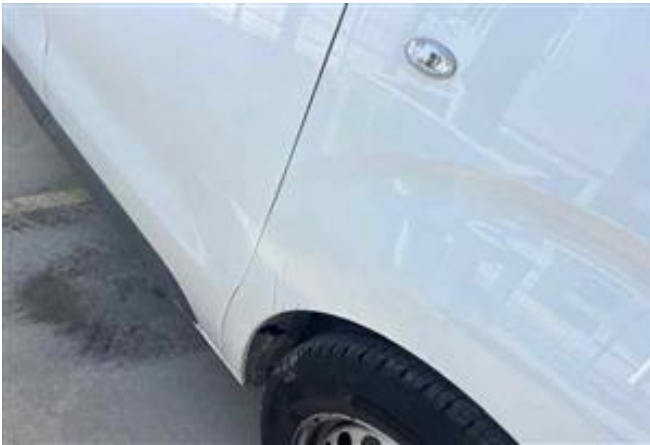
Daño Uso

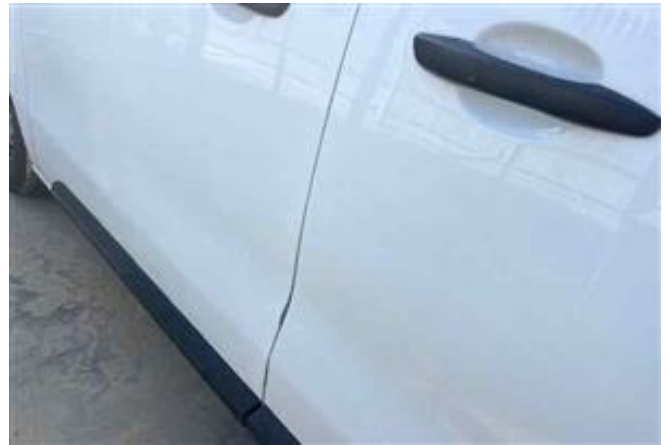
Daño Uso

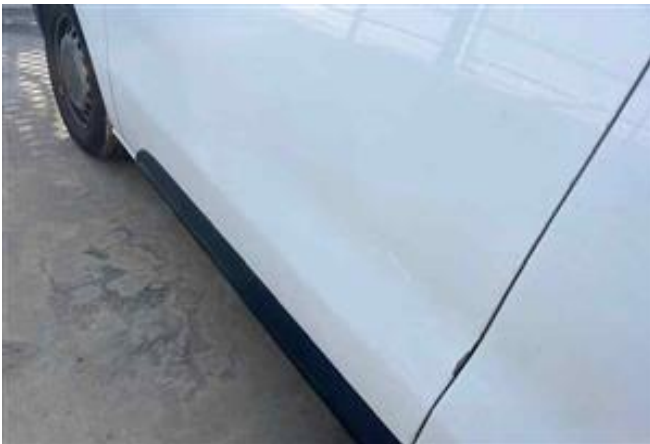
Daño Uso

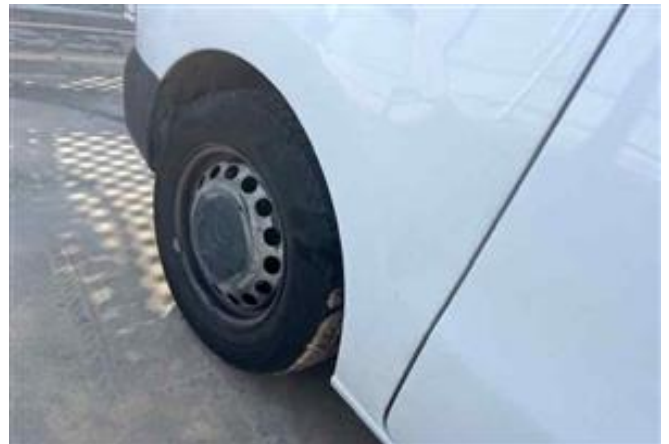
Daño Uso

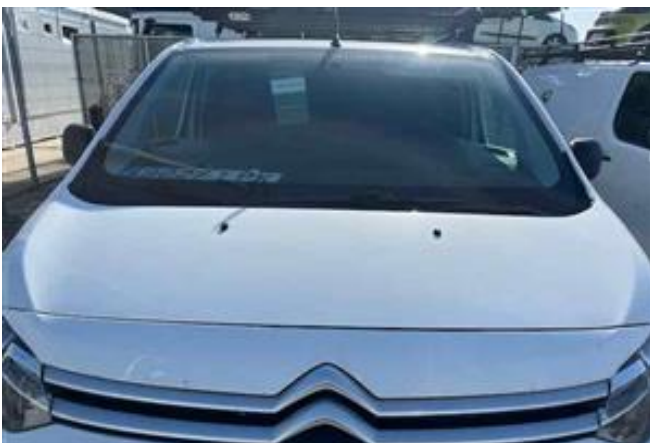
Daño Uso

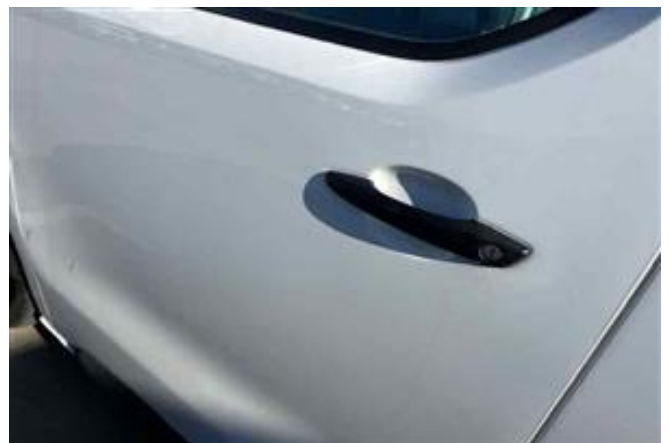
Daño Uso

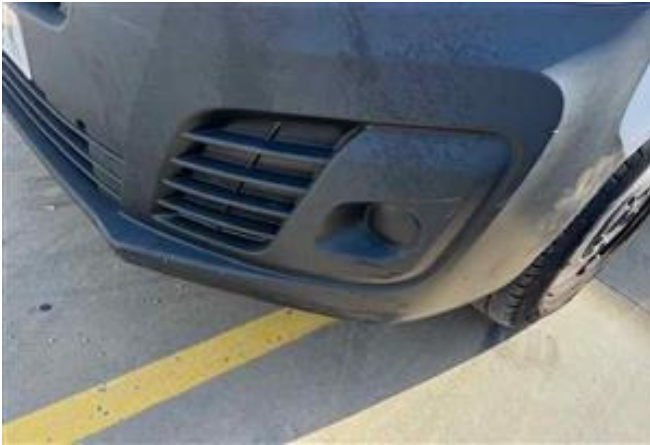
Daño Uso

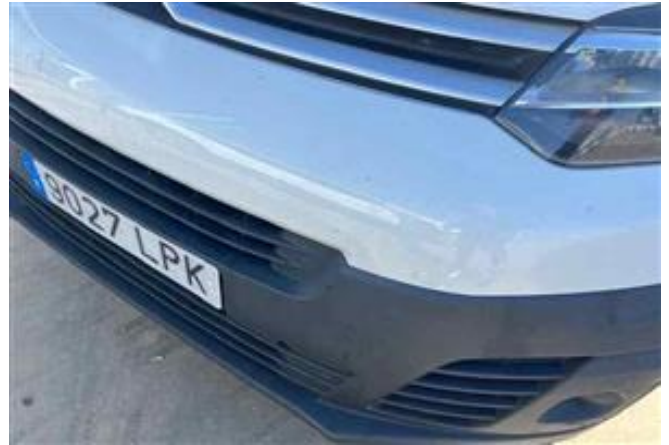
Daño Uso

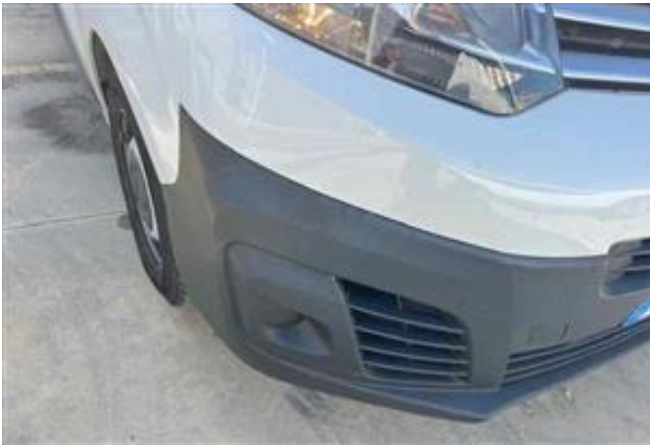
Daño Uso

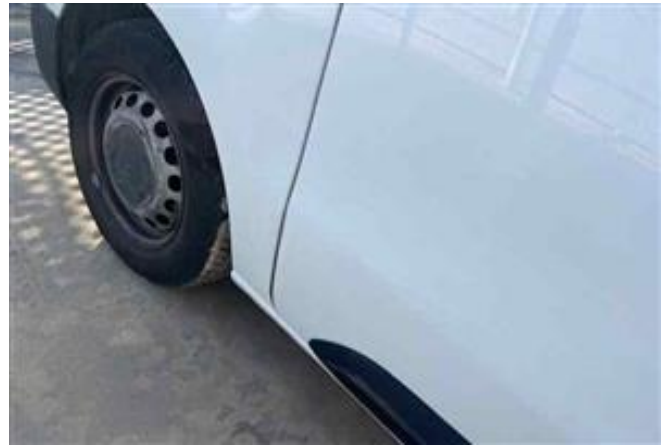
Daño Uso

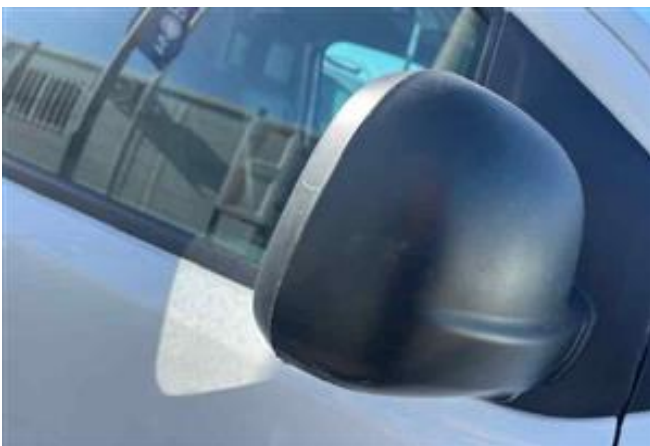
Daño Uso

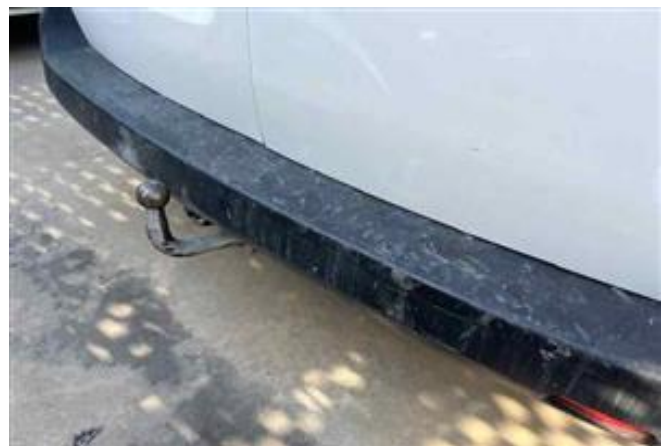
Daño Uso

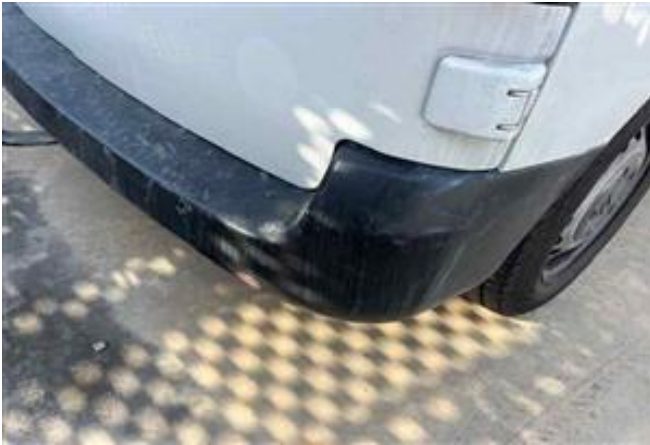
Daño Uso

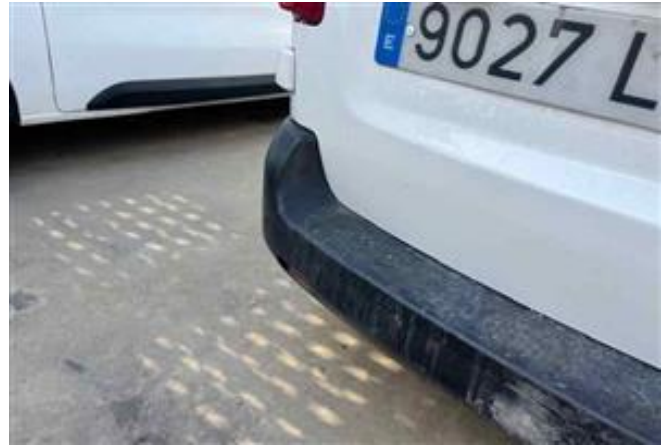
Daño Uso

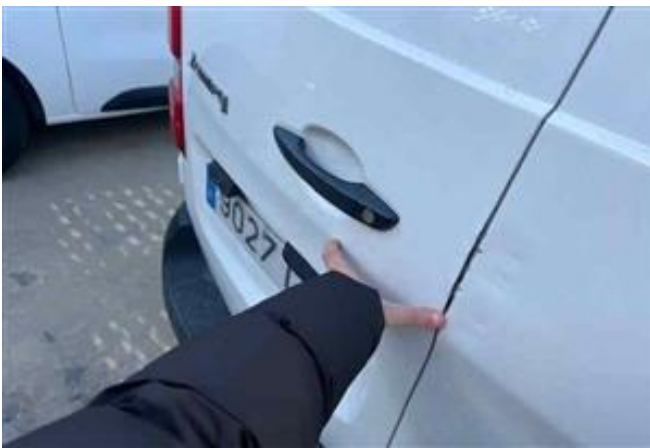
Daño Uso

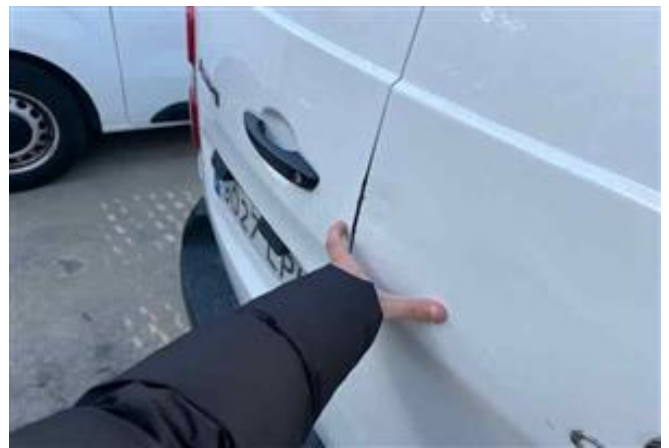
Daño Uso

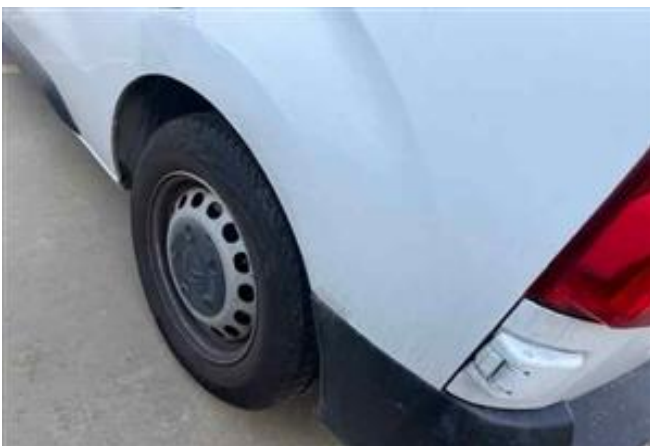
Daño Uso

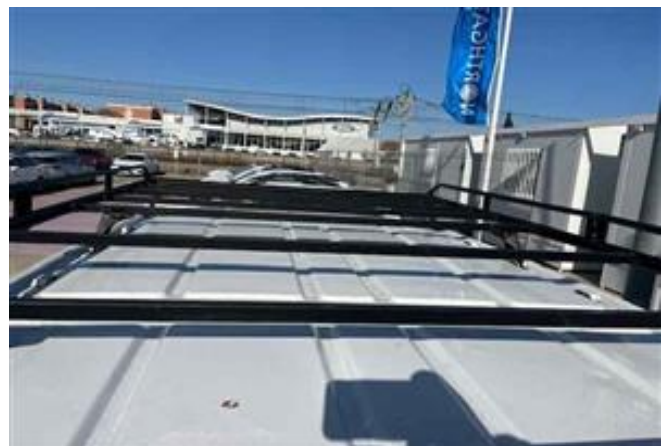
Daño Uso

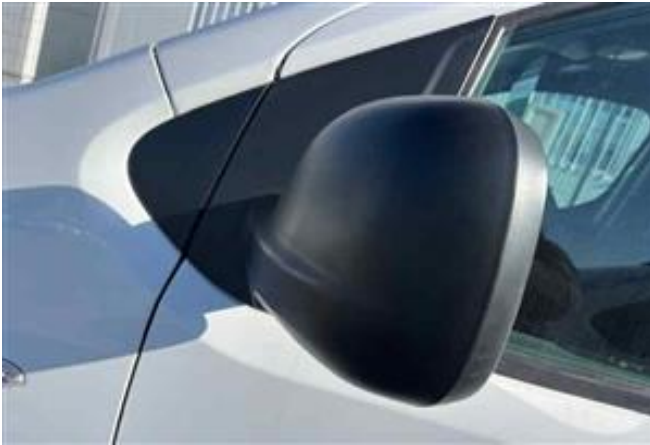
Daño Uso

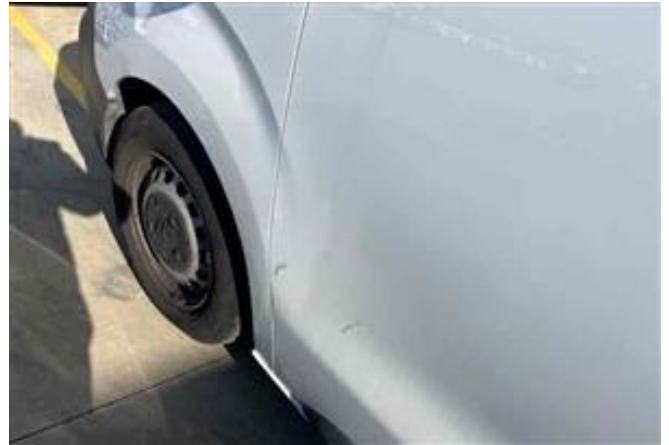
Daño Uso

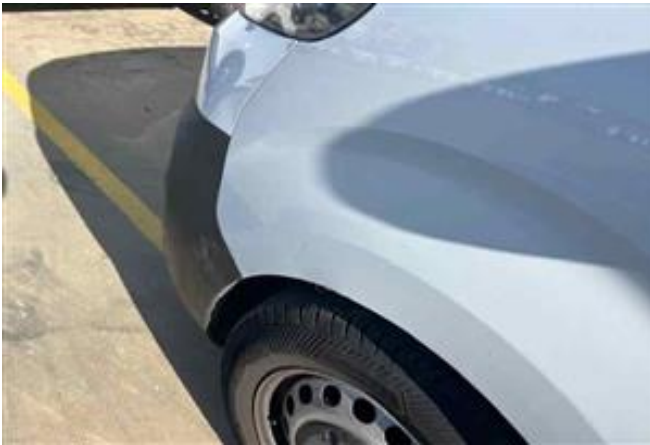
Daño Uso

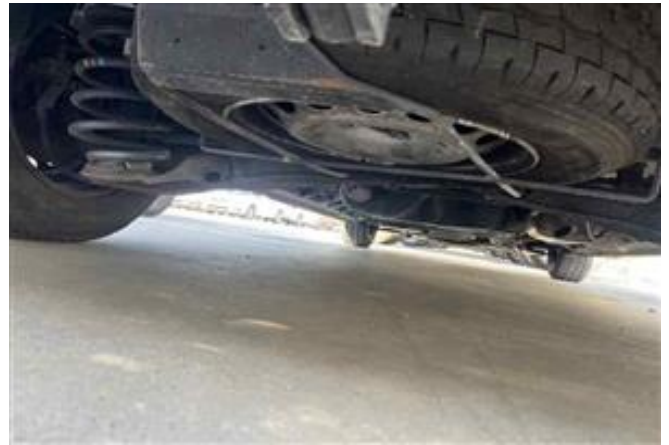
Daño Uso

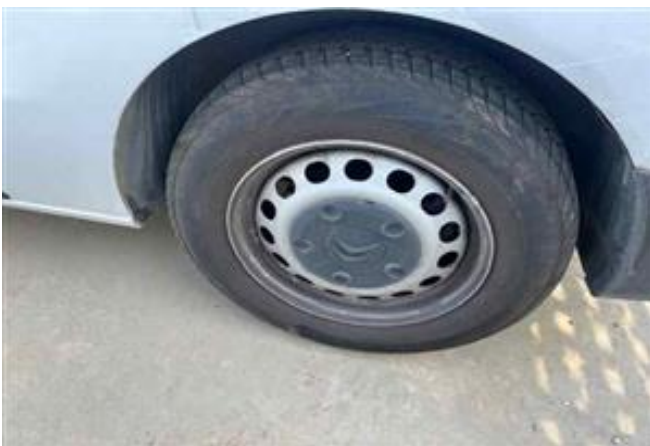
Daño Uso

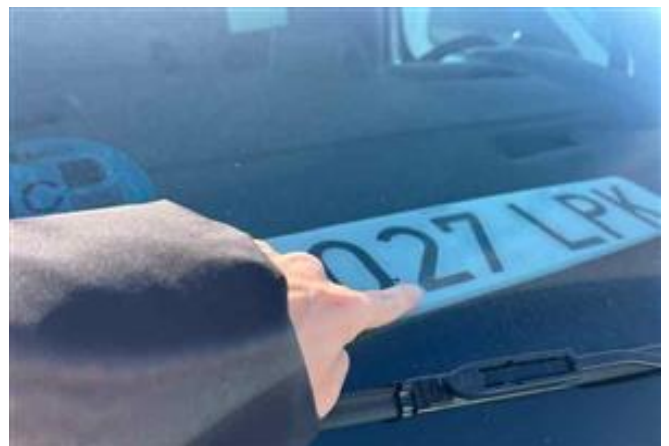
Daño Uso

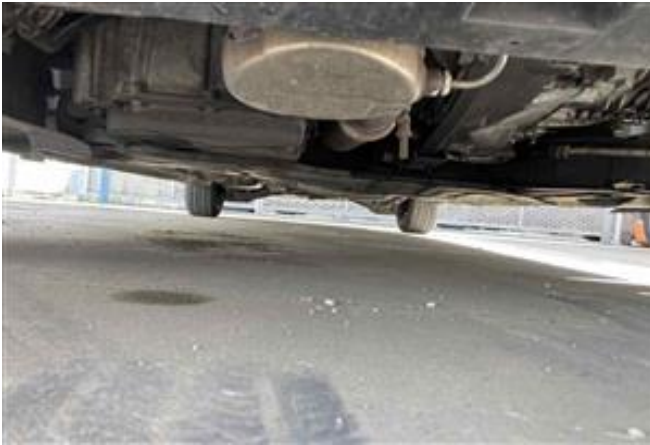
Daño Uso

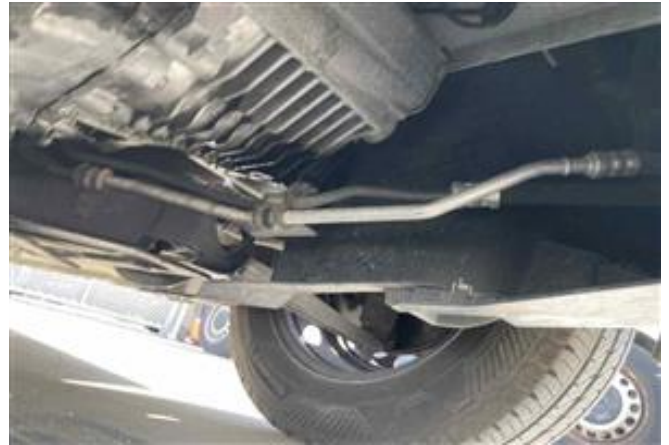
Daño Uso

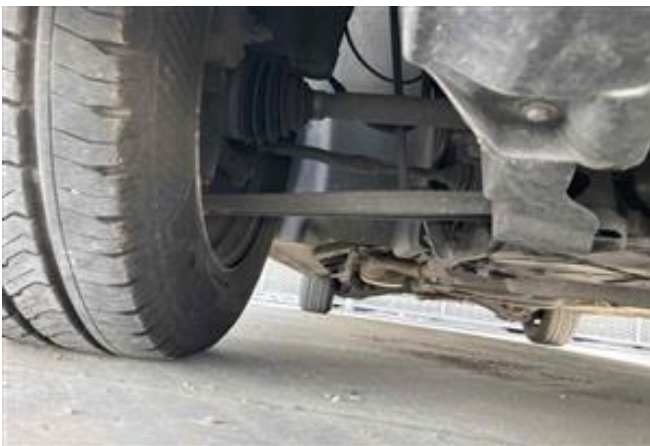
Daño Uso

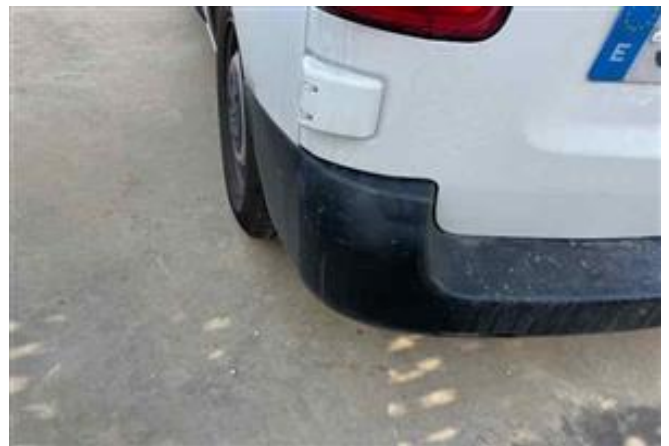
Daño Uso

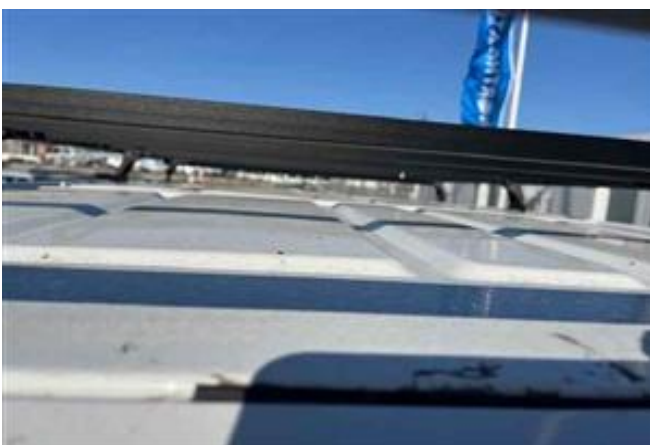
Daño Uso

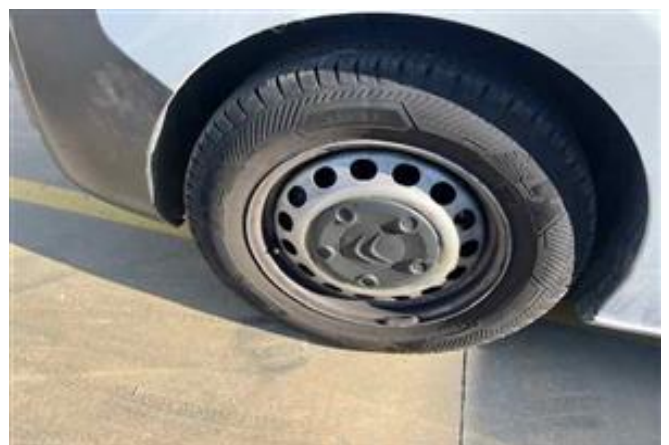
Daño Uso
