## Minderwertgutachten

Fahrzeugdaten			
<b>BMW Baureihe X5 xDrive 40 d</b>			
Fahrzeug-Ident.-Nr.:	<b>WBAKS610700J86931</b>	Laufleistung abgelesen:	<b>243500 km</b>
Erstzulassung / Baujahr:	<b>19.05.2014 / 2014</b>	Besichtigungsdatum/-ort:	<b>12.03.2025 Faulbach</b>
Fahrzeugart:	<b>SUV</b>	Re-Import:	<b>Unbekannt</b>
Aufbauart:	<b>Geländewagen/Pickup</b>	KBA-Nr. (HSN/ TSN):	<b>0005//BRX</b>
Kraftstoff / Emissionsklasse:	<b>Diesel / Euro 6</b>	Getriebe Art:	<b>Automatik</b>
Navi.-Datenträger:	<b>Festplattenlaufwerk</b>	Hubraum / Leistung:	<b>2993 ccm / 230 kW (313 PS)</b>
Antriebsart:	<b>Allrad</b>	Lackfarbe:	<b>CARBONSCHWARZ METALLIC</b>
Anzahl Vorbesitzer:	<b>3</b>	Türen / Sitzplätze:	<b>5 / 5</b>
Anzahl Schlüssel:	<b>2</b>	Nächste HU / AU:	<b>- / -</b>
Polster Art:	<b>Leder/Alcantara</b>	Serviceheft verfügbar:	<b>Digital</b>
Farbe Innenausstattung:	<b>Schwarz</b>	Serviceheft gepflegt:	<b>Teilweise</b>
Raucherfahrzeug:	<b>Ja</b>	Letzter Service km / am:	<b>153896 / 28.09.2022</b>

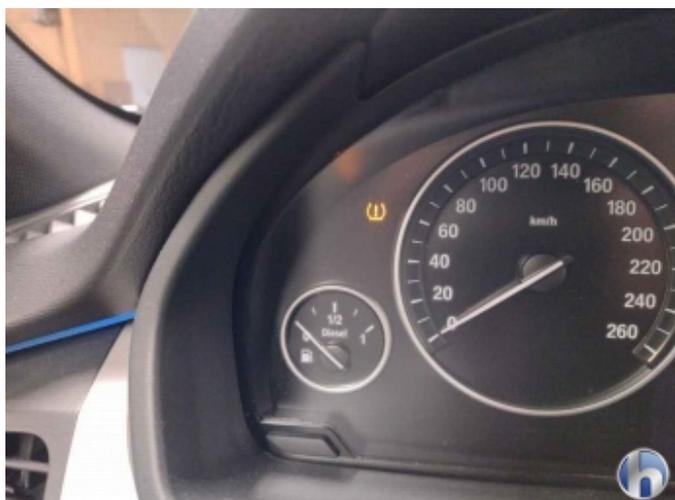
2. Reifendruckkontrollleuchte

24.	Beide Fahrzeugschlüssel	Gebrauchsspuren
25.	Türdichtung Hinten - Rechts	Beschädigt
26.	Motordämmmaterial	Beschädigt
27.	Reifendruckkontrollleuchte	Fehlermeldung

**Fehlermeldung**

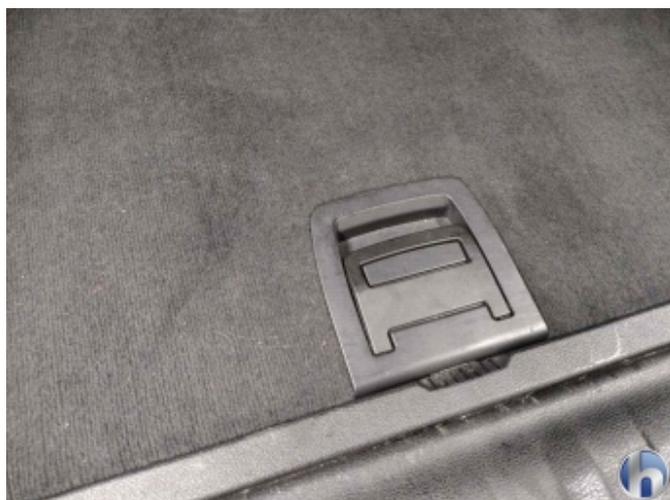
<b>Bauteil</b>	<b>Schaden</b>
1.	Wartung	Fällig
2.	Reifendruckkontrollleuchte	Fehlermeldung
3.	Kofferraumbodenbelag Griff	Bruch
4.	Lenkrad	Beschädigt
5.	Sitz Vorne Links	Beschädigt

**Bruch**

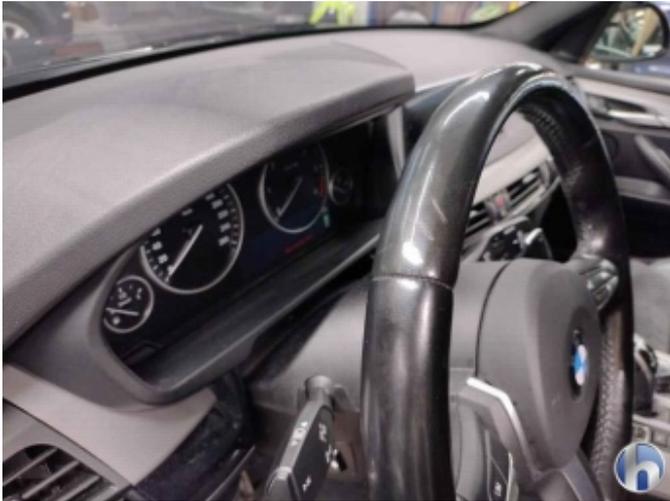
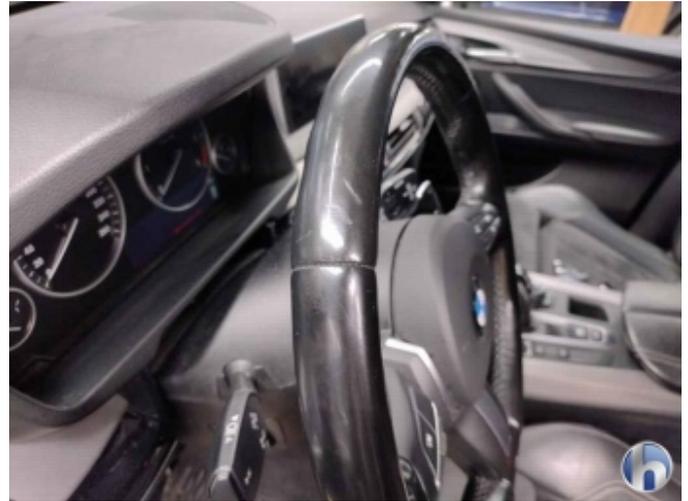
4. Lenkrad

**Beschädigt**

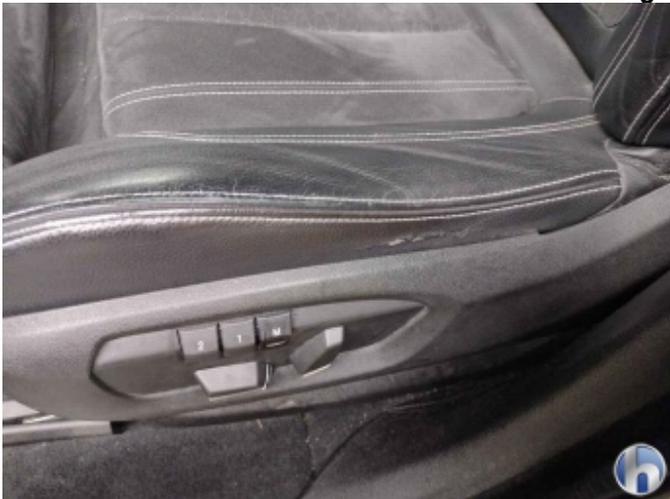
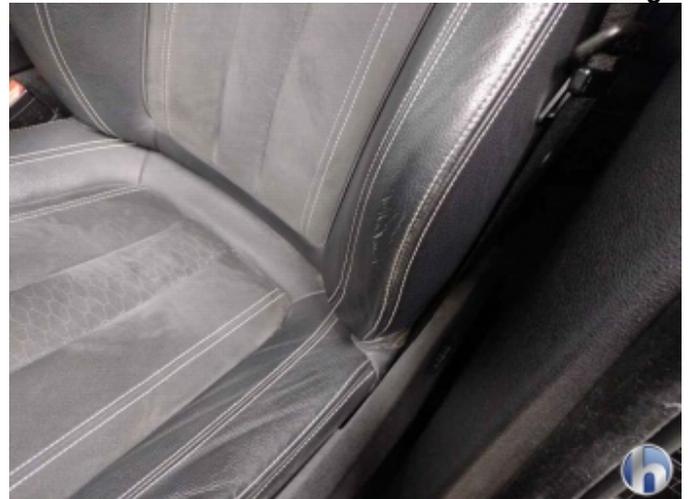
5. Sitz Vorne Links

**Beschädigt**

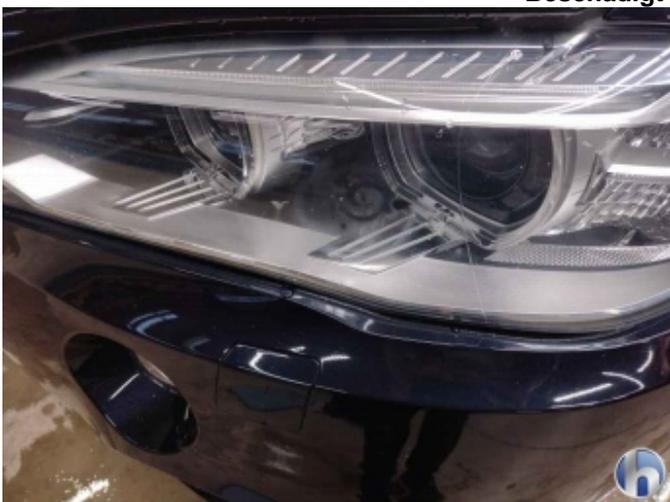
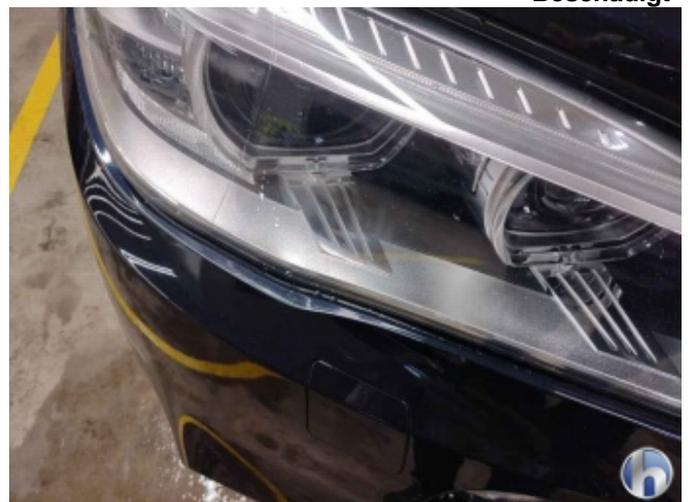
6. Beide Scheinwerfer

**Gebrauchsspuren**

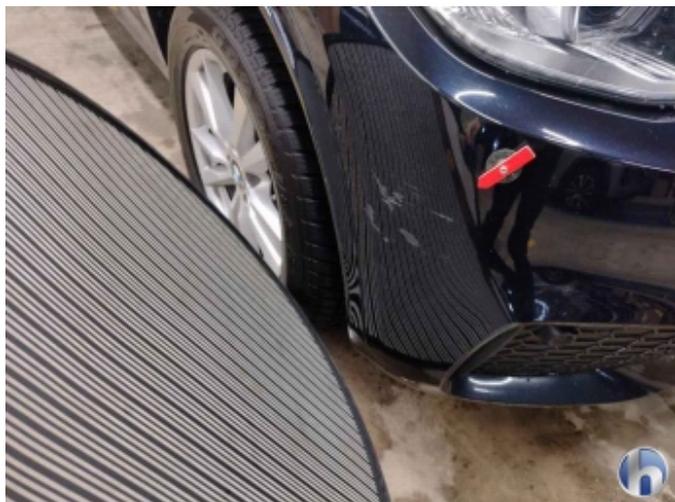
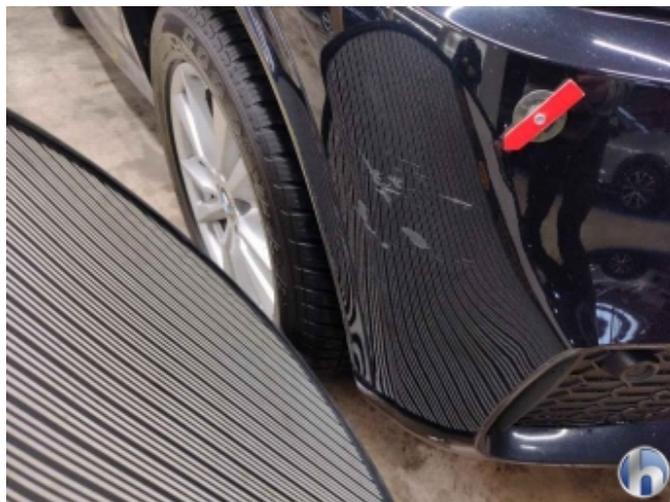
7. Stoßfänger Vorne

**Beschädigt**

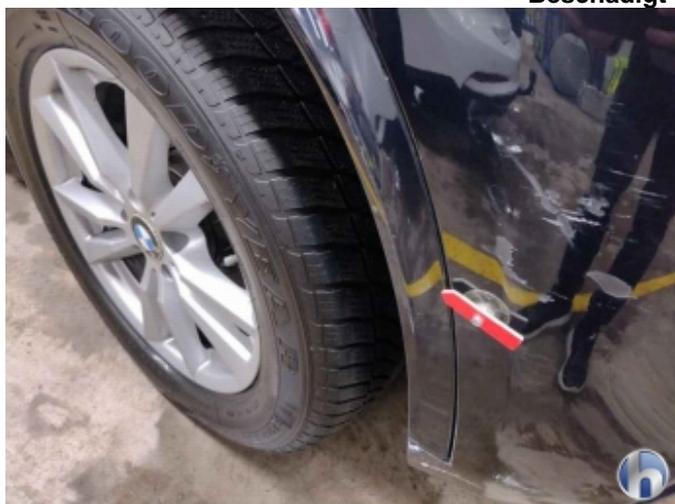
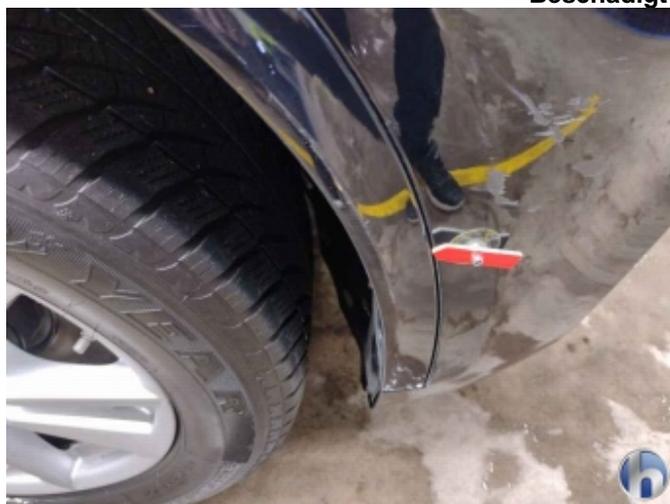
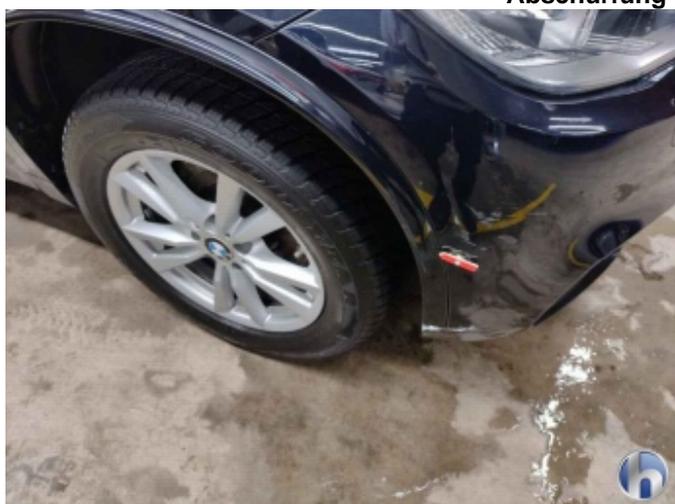
8. Kotflügel Vorne - Rechts Verbreiterung

**Abschürfung**

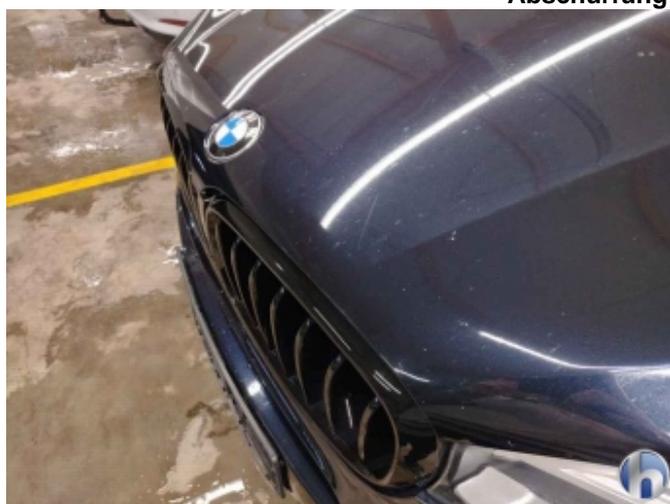
9. Motorhaube

**Gebrauchsspuren**

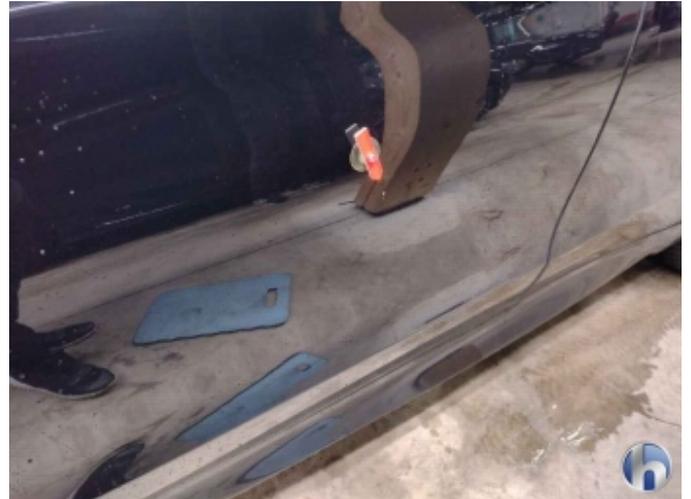
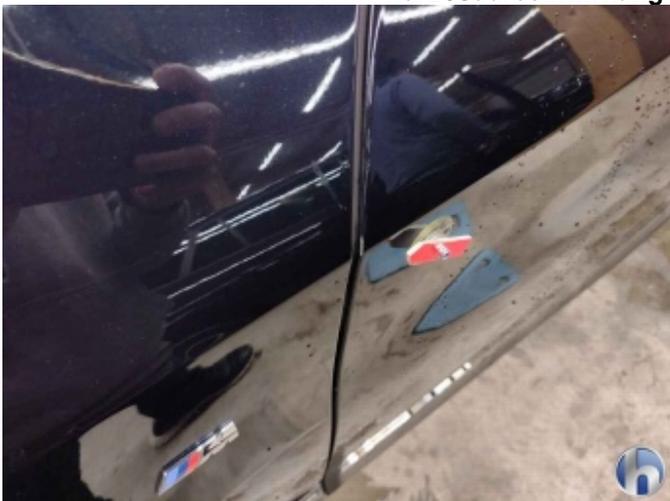
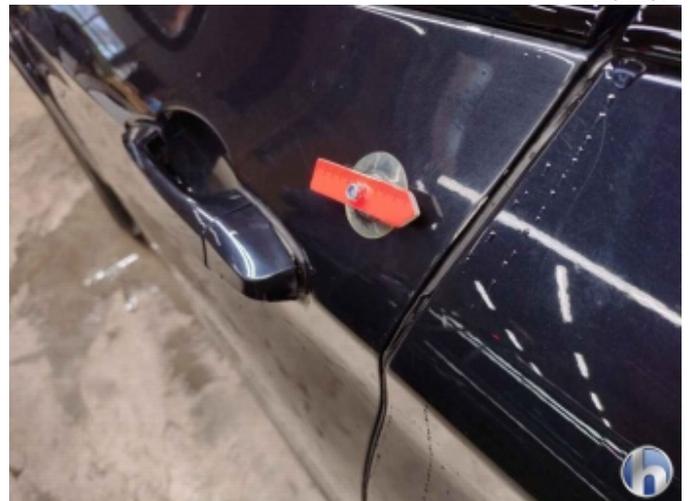
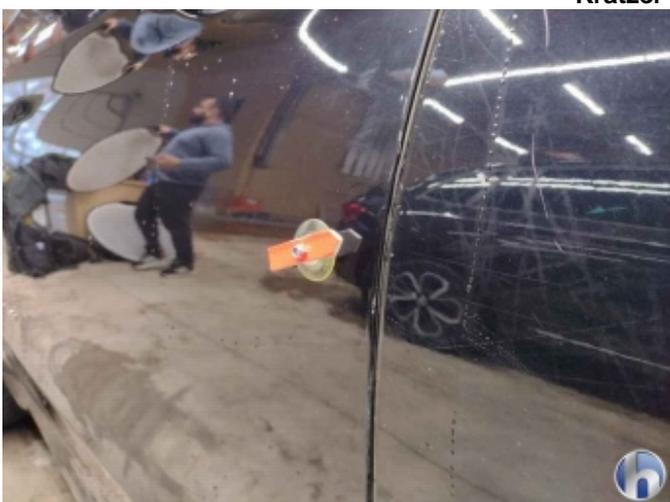
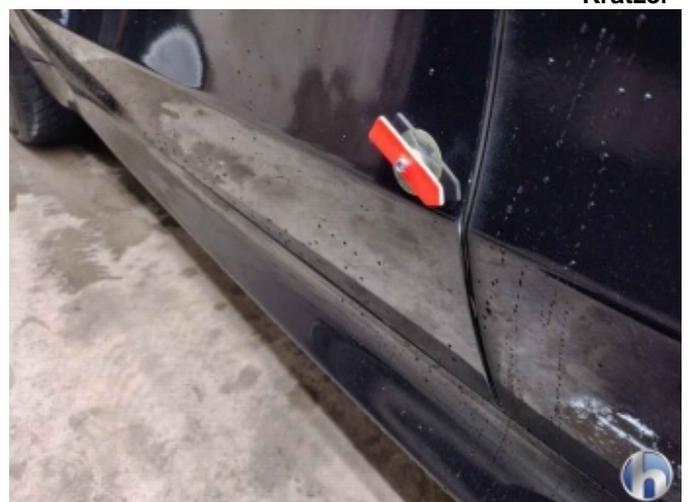
11. Tür Vorne - Links

**Kratzer**

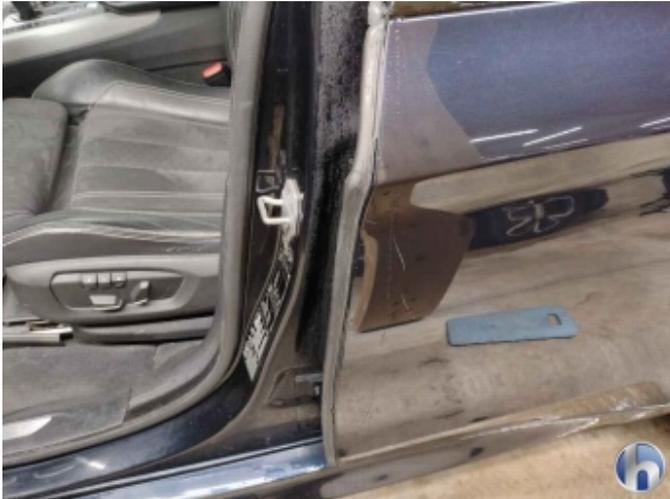
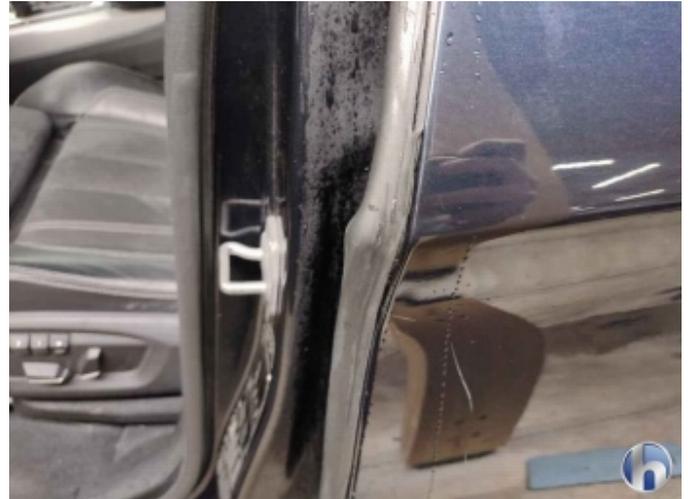
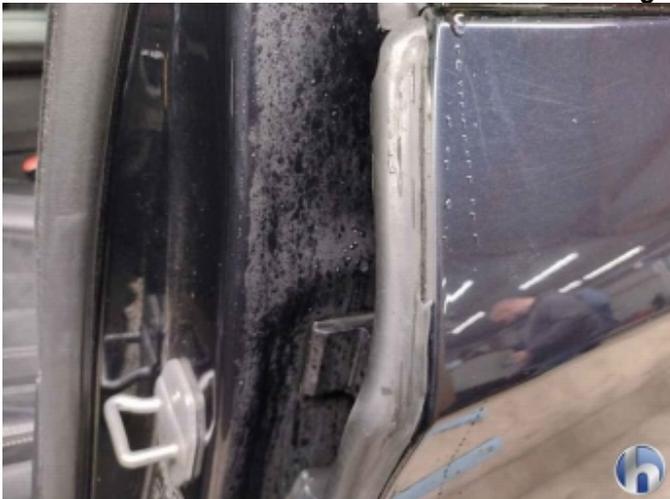
12. Türdichtung Hinten - Links

**Beschädigt**

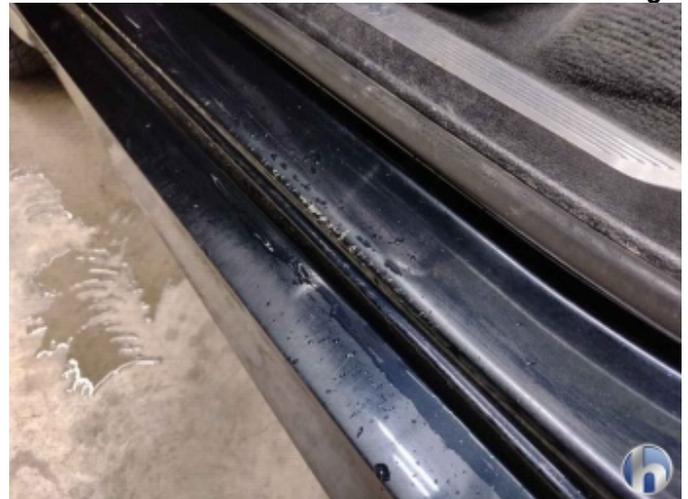
13. Türeinstieg Vorne - Links

**Kratzer**

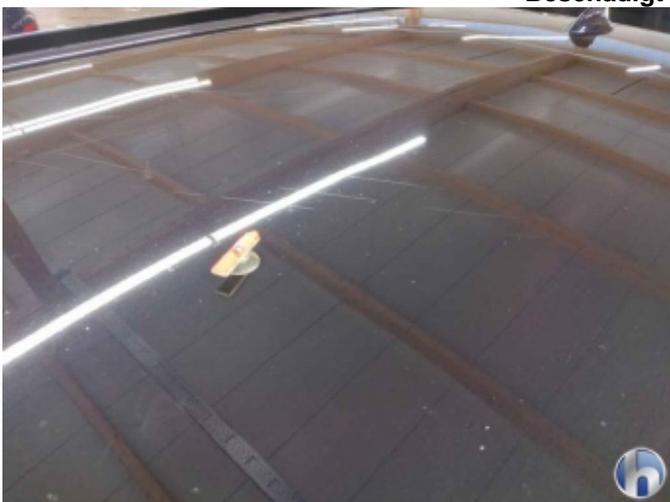
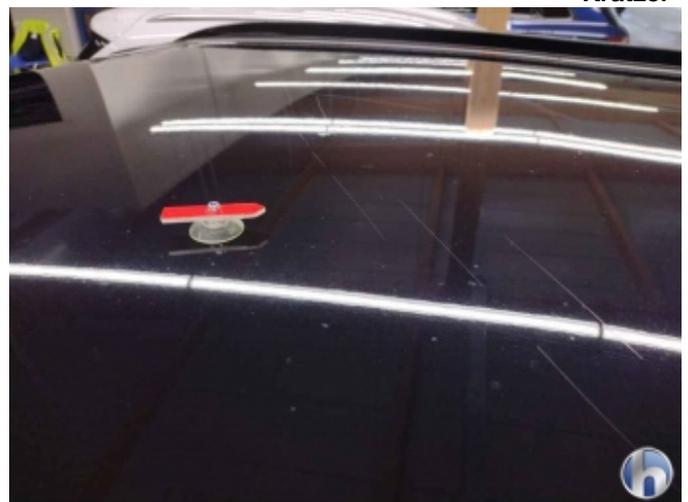
14. Dach

**Kratzer**

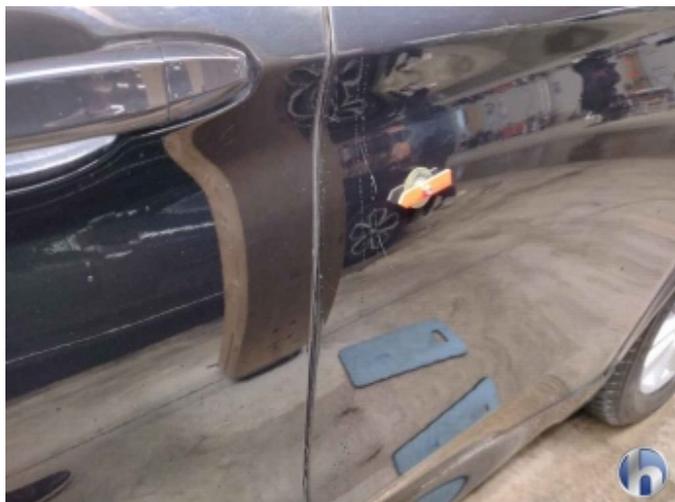
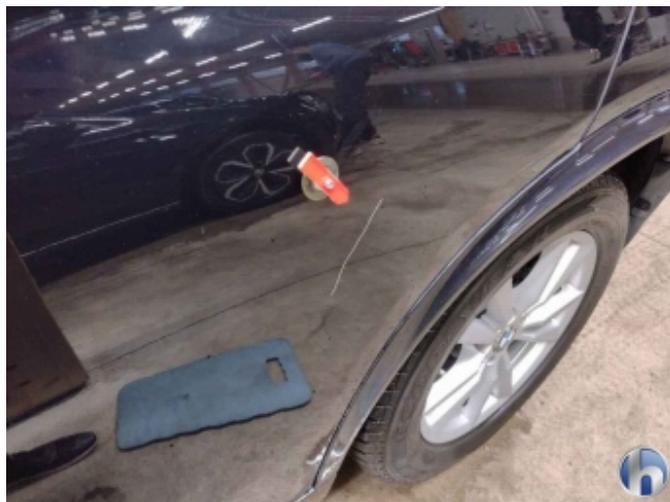
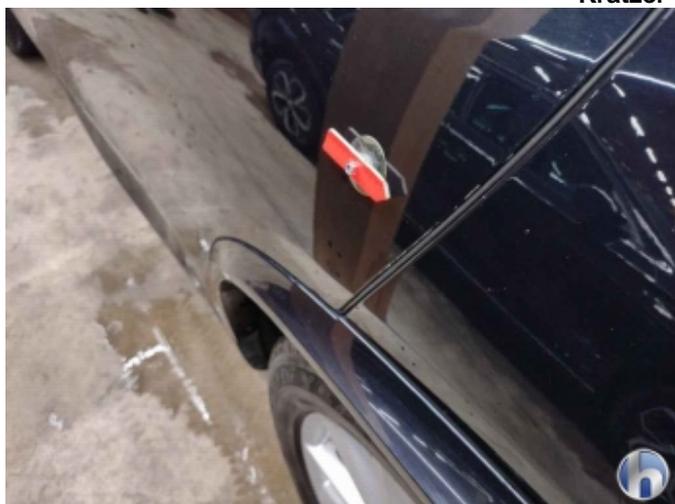
15. Tür Hinten - Links

**Kratzer**

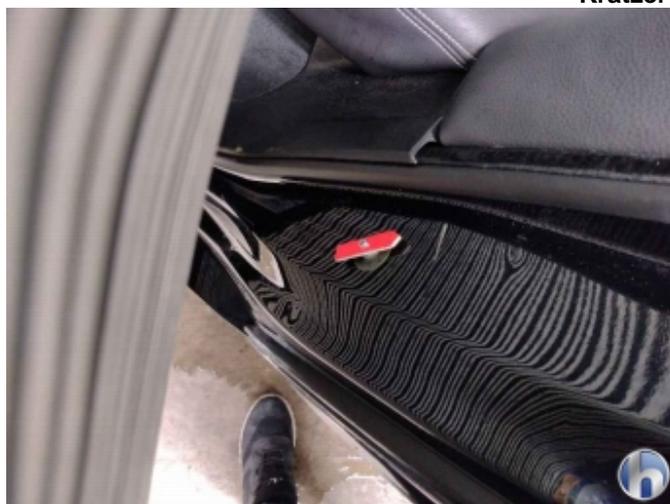
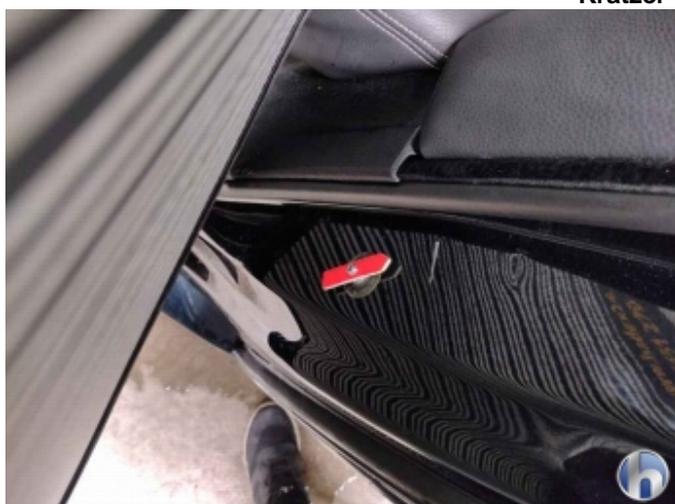
16. Türeinstieg Hinten - Links

**Beschädigt**

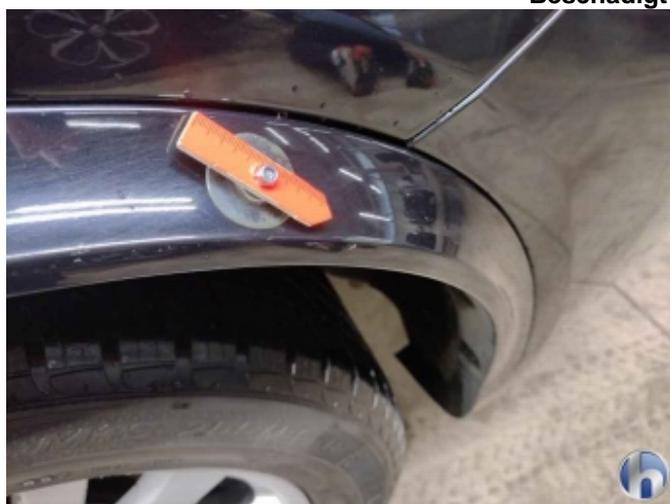
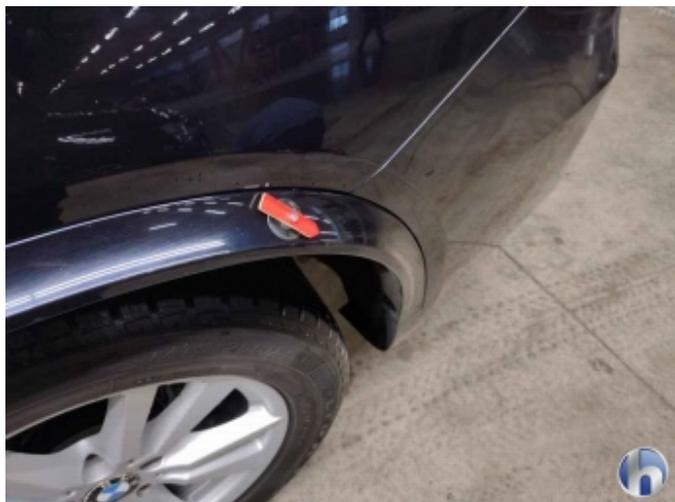
**Abschürfung**

17. Seitenwand - Hinten - Links Verbreiterung  
**Abschürfung**

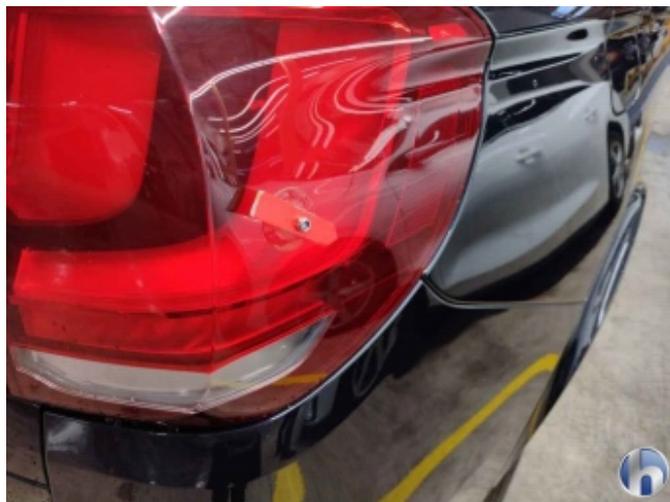
18. Rückleuchte Rechts  
**Kratzer**

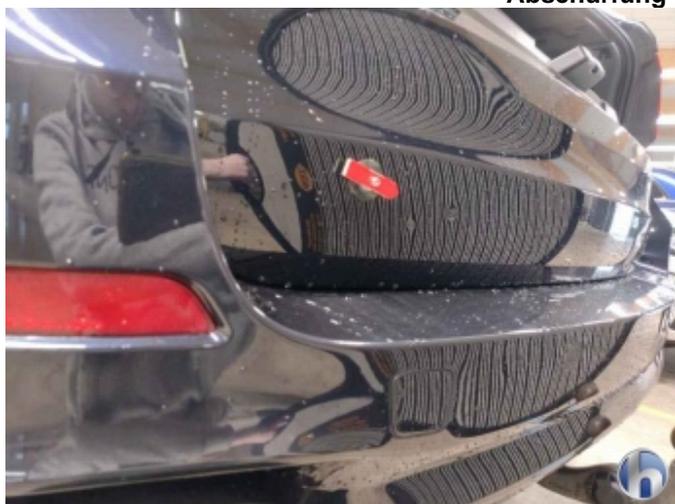
19. Heckklappe  
**2-3 Dellen**

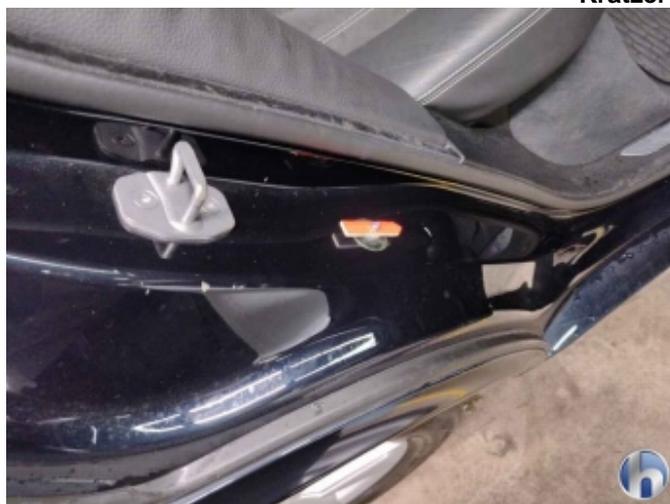
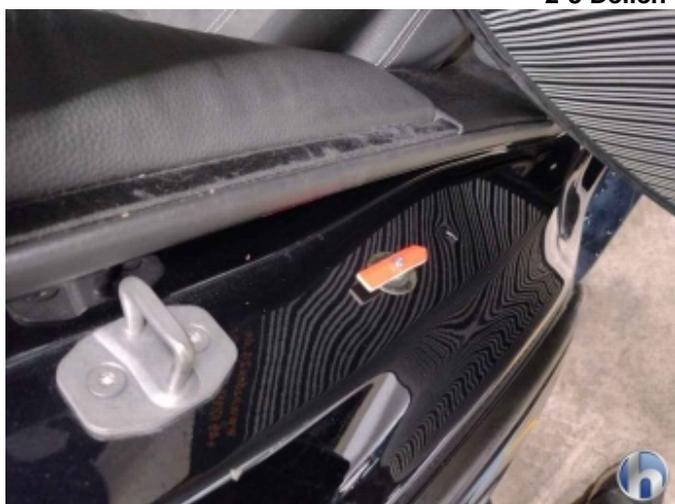
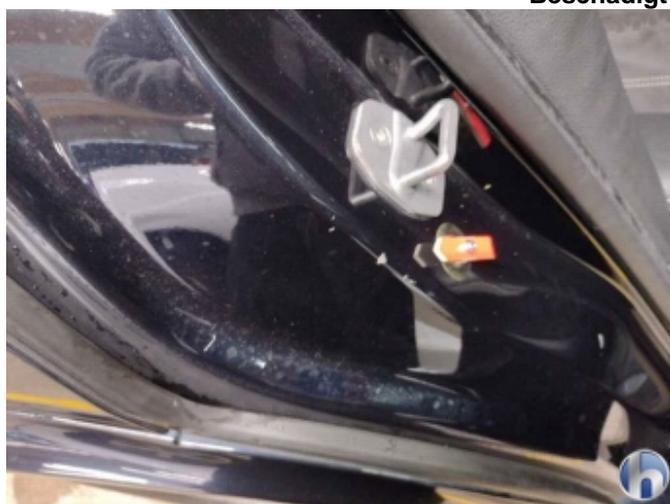
20. Türeinstieg Hinten - Rechts  
**Beschädigt**

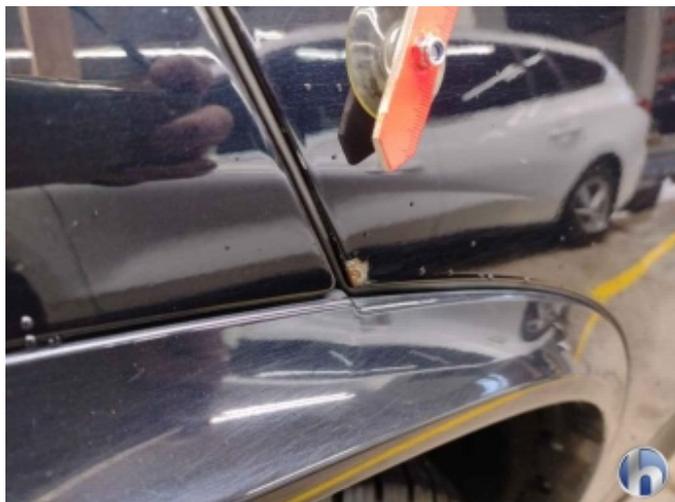
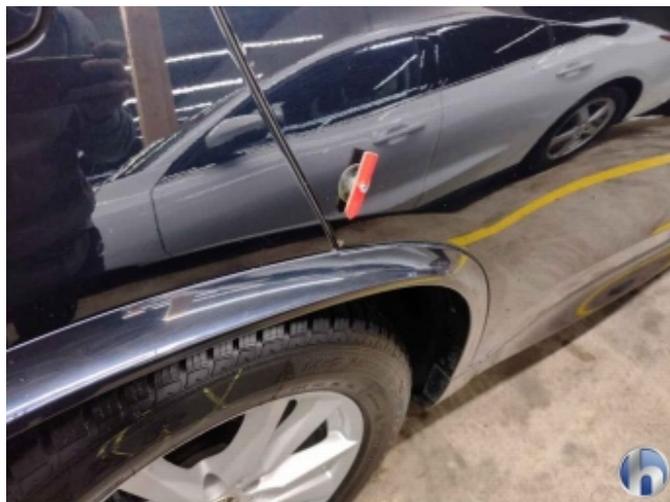
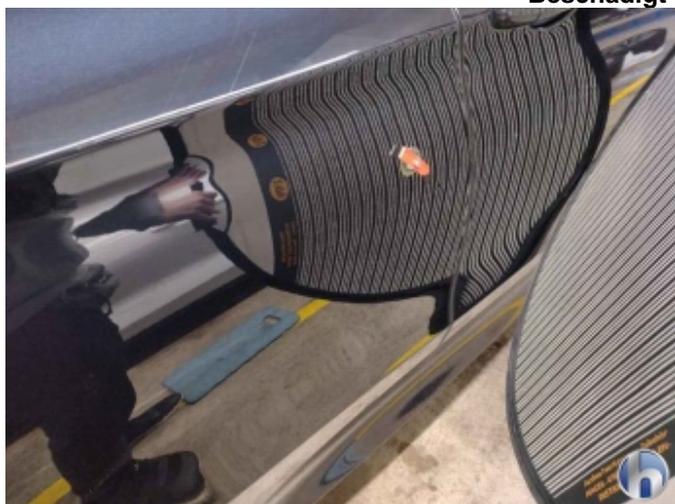
21. Tür Hinten - Rechts

**Beschädigt**

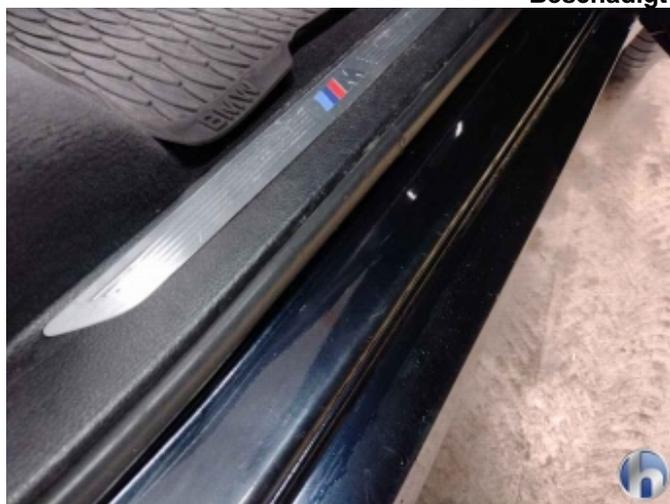
22. Türeinstieg Vorne - Rechts

**Kratzer**

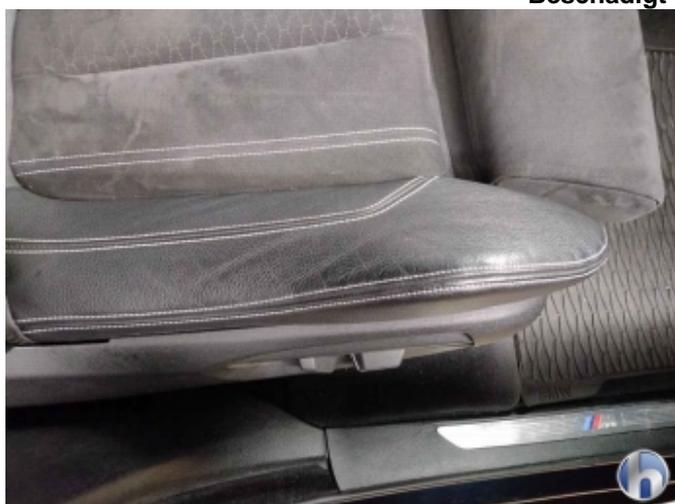
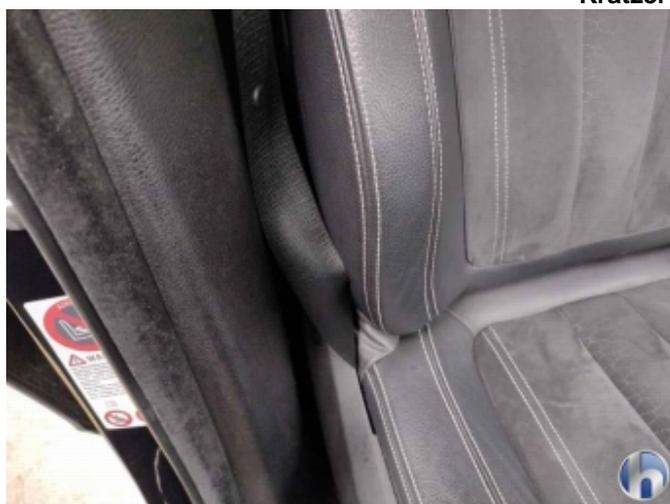
23. Sitz Vorne Rechts

**Gebrauchsspuren**

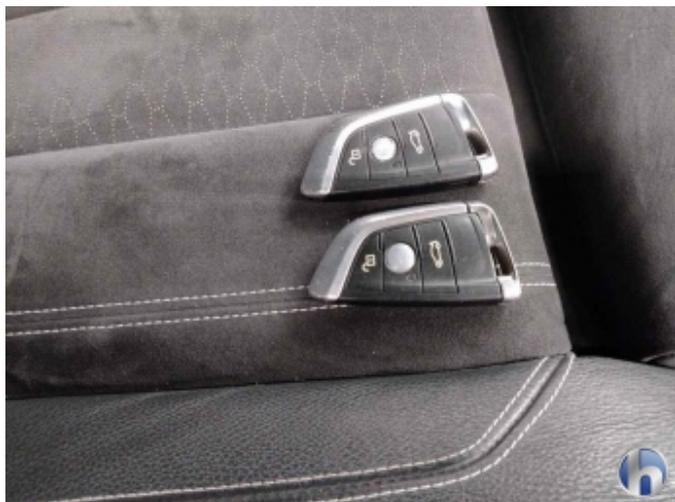
24. Beide Fahrzeugschlüssel

**Gebrauchsspuren**

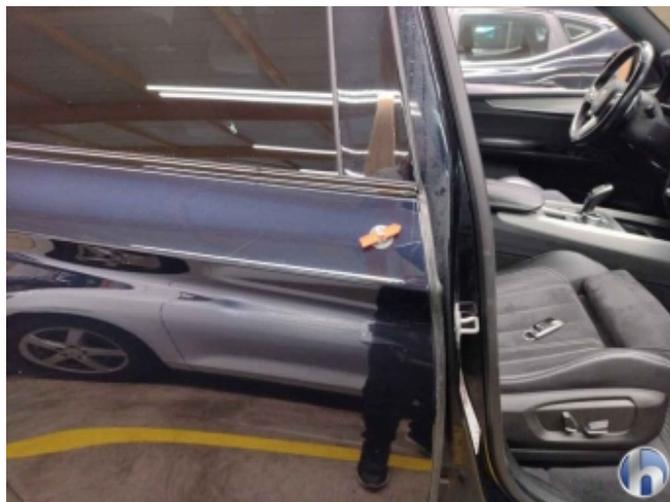
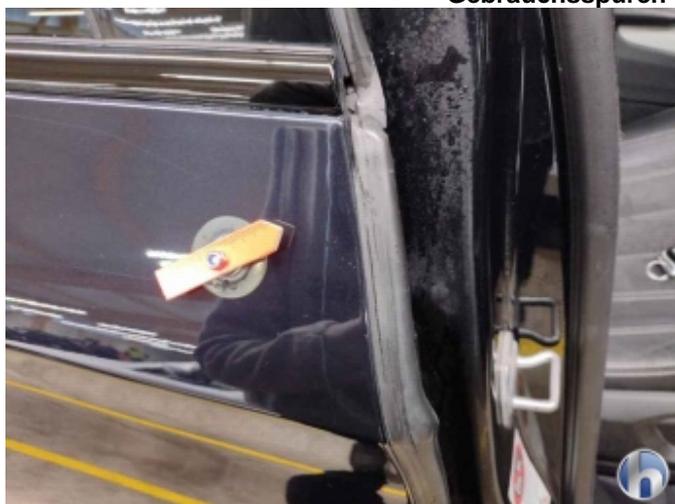
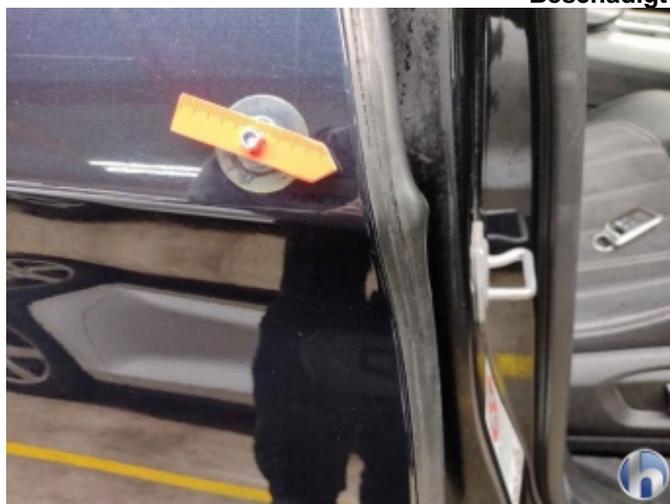
25. Türdichtung Hinten - Rechts

**Beschädigt**

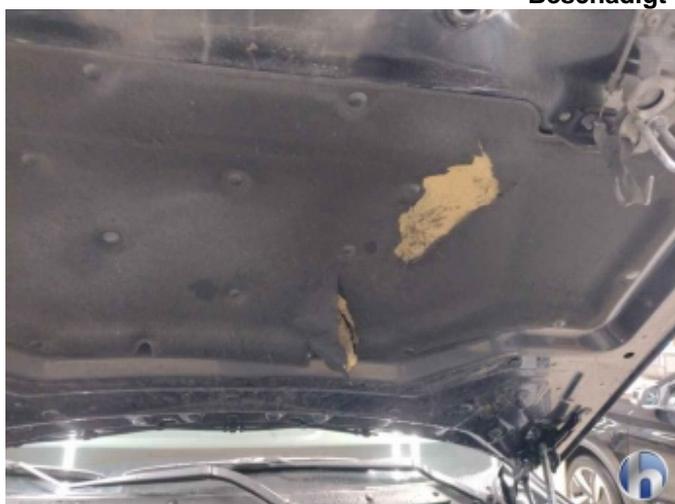
26. Motordämmmaterial

**Beschädigt**

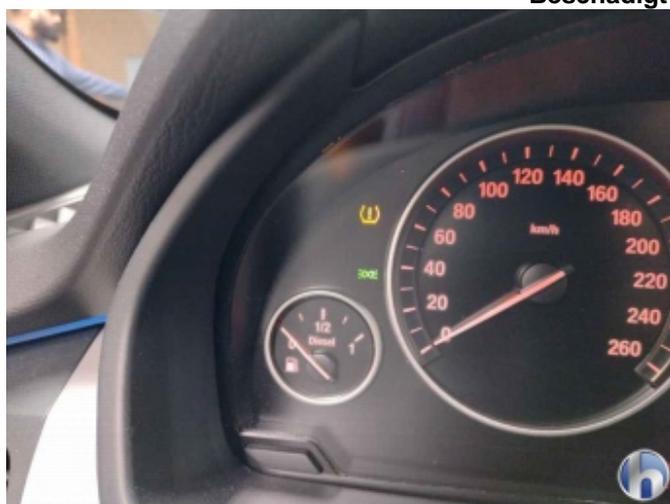
27. Reifendruckkontrollleuchte

**Fehlermeldung**

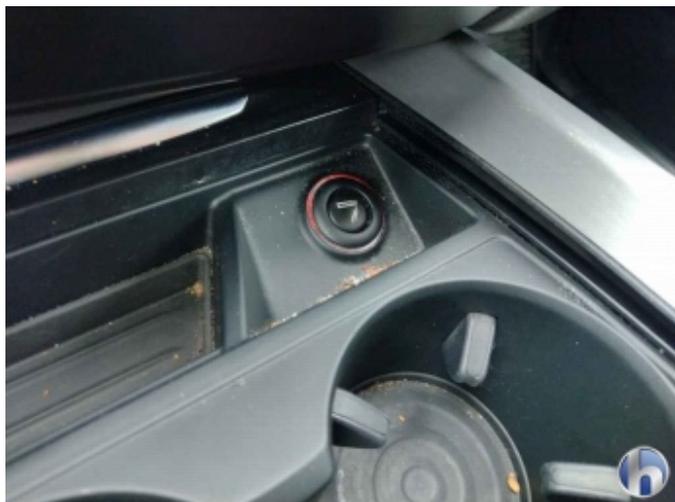
29. Zigarettenanzünder Fest

**Beschädigt**

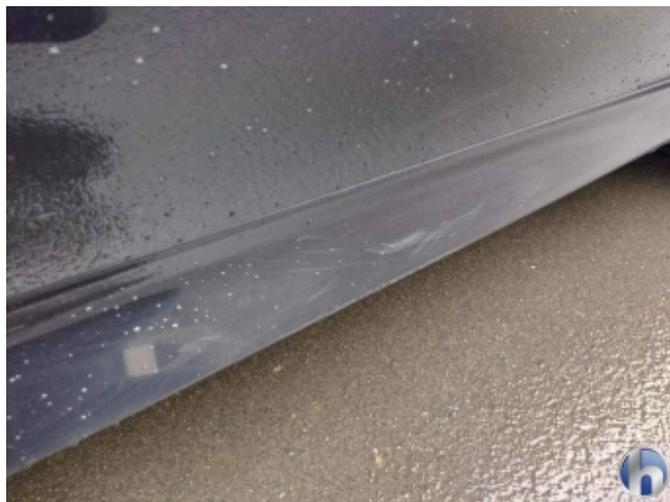
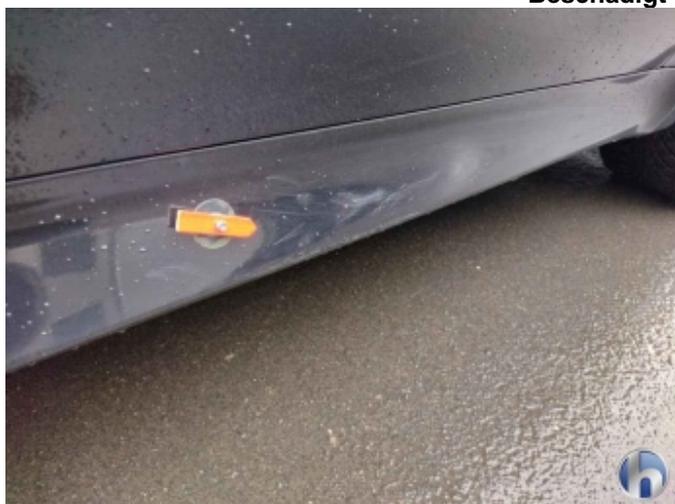
30. Schweller - Rechts

**Kratzer**

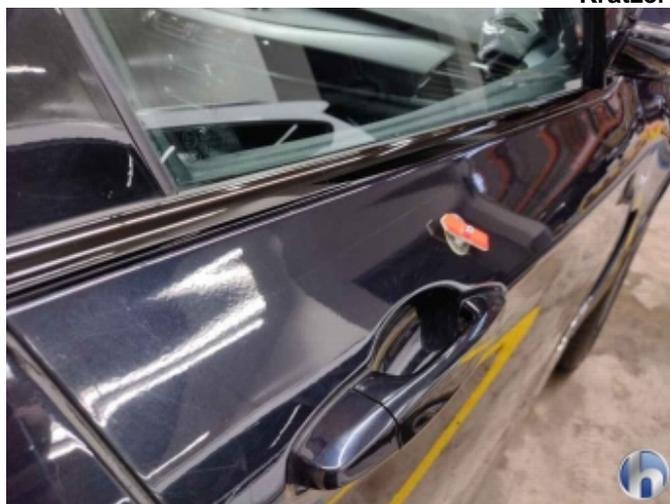
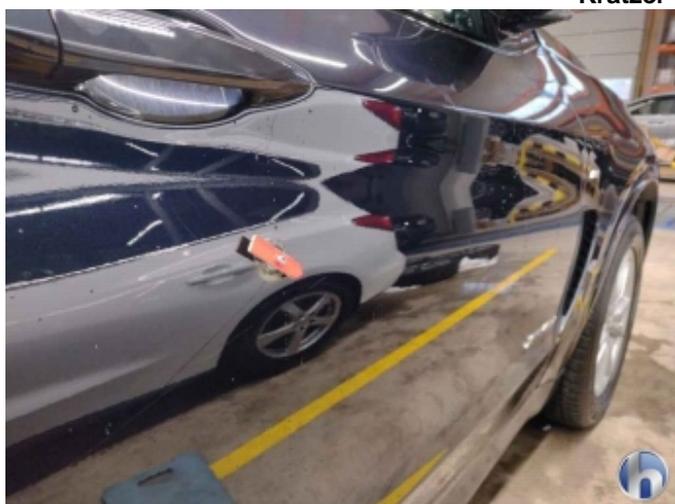
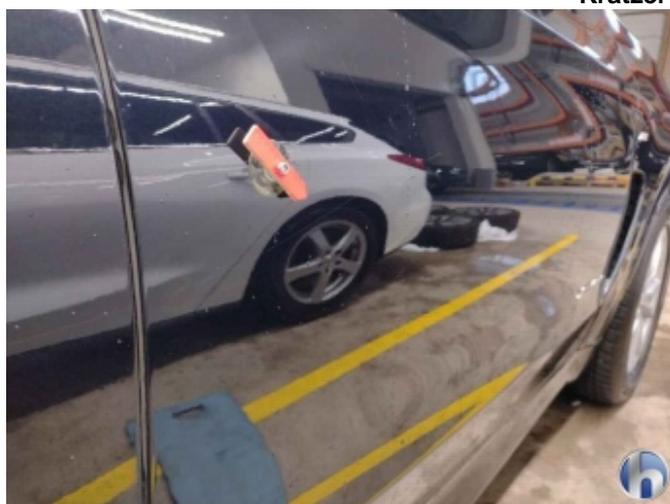
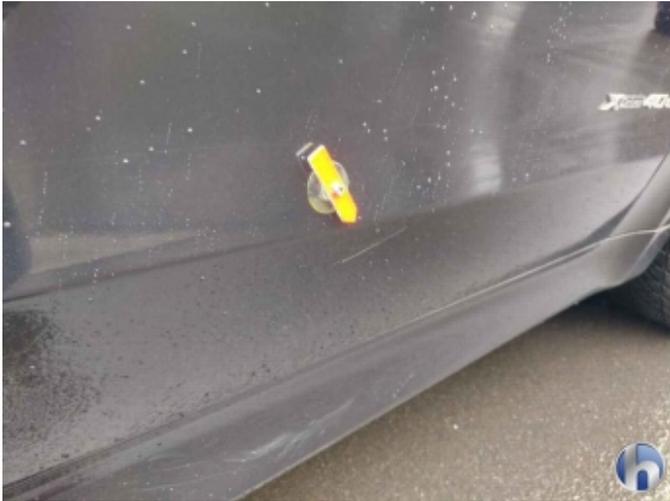
31. Tür Vorne - Rechts

**Kratzer**

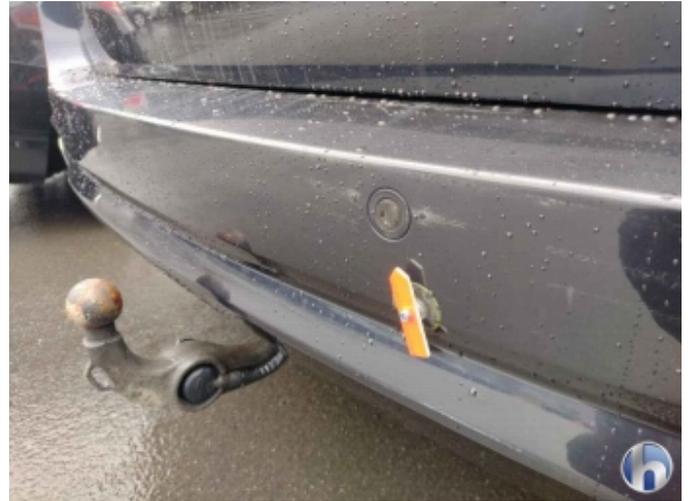
32. Stoßfänger Hinten

**Kratzer**
