## INFORME COMERCIAL

### Informe del Inspector

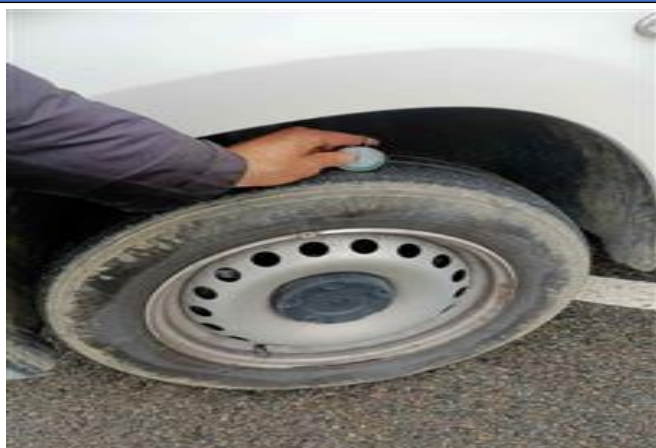
Vista Neumático Delantero Izquierdo

<b>Carrocería:</b>	Daños conforme a km y uso.
<b>Interior:</b>	Daños conforme a km y uso.
<b>Motor y Cambio:</b>	Tras prueba dinámica se detecta daño en embrague por desgaste excesivo.  Motor y caja de cambios funcionan sin anomalías.  Posibles daños ocultos.
<b>Sistema Suspensión y Frenos:</b>	Conforme a km.
<b>Sistema Eléctrico:</b>	Tras diagnosis sin error.
<b>Neumáticos:</b>	En mal estado los 4 neumáticos.
<b>Observaciones:</b>	Etiqueta C.

Mecánica	Casquillo guía collarín	Daños mecánicos	Sustitución
Mecánica	Horquilla desembrague	Daños mecánicos	Sustitución
Exterior	Bombín embrague	Carrocería y Lunas	Sustitución
Exterior	Bomba embrague	Carrocería y Lunas	Sustitución
Exterior	Neumático dl iz	Carrocería y Lunas	Sustitución
Exterior	Neumático dl dr	Carrocería y Lunas	Sustitución
Exterior	Neumático tr iz	Carrocería y Lunas	Sustitución
Exterior	Neumático tr dr	Carrocería y Lunas	Sustitución
Exterior	Sustituir Bombín puerta carga tr iz	Carrocería y Lunas	Sustitución
Exterior	Sustituir Goma contorno puertas carga tr	Carrocería y Lunas	Sustitución
Exterior	Sustituir Volante motor	Carrocería y Lunas	Sustitución
Exterior	Sustituir Anticongelante	Carrocería y Lunas	Sustitución
Exterior	Sustituir Casquillo guía collarín	Carrocería y Lunas	Sustitución
Exterior	Purgar Líquido accionamiento embrague	Carrocería y Lunas	Reparación
Exterior	Sustituir Bombín embrague	Carrocería y Lunas	Sustitución

Exterior	Sustituir Bomba embrague	Carrocería y Lunas	Sustitución
Exterior	Sustituir Neumático dl iz / Sustituir Neumático dl	Carrocería y Lunas	Sustitución
Interior	Limpiar Limpieza Interior+Tapizados	Daños por mal uso	Reparación
Exterior	Desmontar y montar Desmontaje MO chapa	Carrocería y Lunas	Reparación
Exterior	Sustituir Tapa interruptor puerta dl iz	Carrocería y Lunas	Sustitución
Exterior	Sustituir Interruptor elevelunas dl dr / Sustituir	Carrocería y Lunas	Sustitución
Exterior	Sustituir Conj elevelunas puerta dl dr	Carrocería y Lunas	Sustitución
Exterior	Sustituir Guarnecido puerta tr dr	Carrocería y Lunas	Sustitución
Exterior	Sustituir Guarnecido lateral iz	Carrocería y Lunas	Sustitución
Exterior	Sustituir Guarnecido dr maletero	Carrocería y Lunas	Sustitución
Exterior	Sustituir Guarnecido iz maletero	Carrocería y Lunas	Sustitución
Exterior	Sustituir Guarnecido piso tr	Carrocería y Lunas	Sustitución

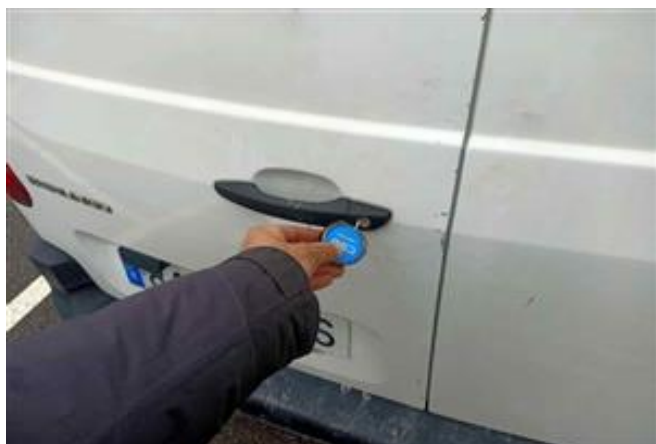
Daño Uso

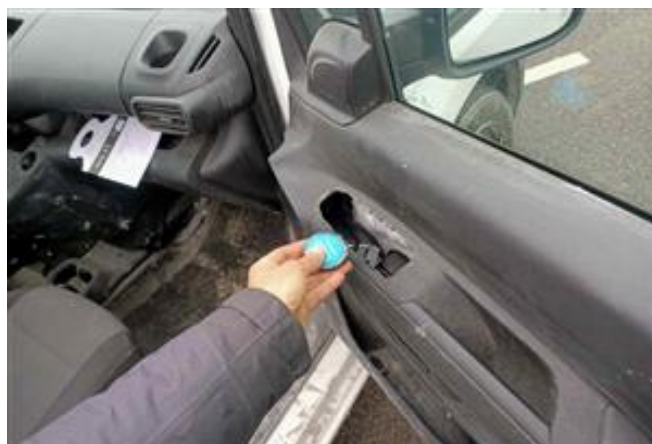
Daño Uso

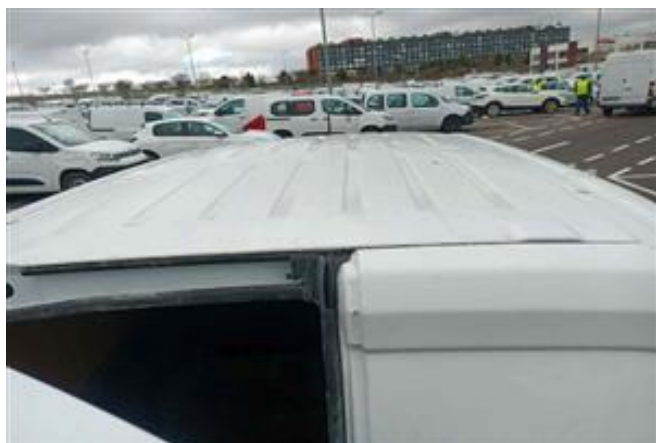
Daño Uso

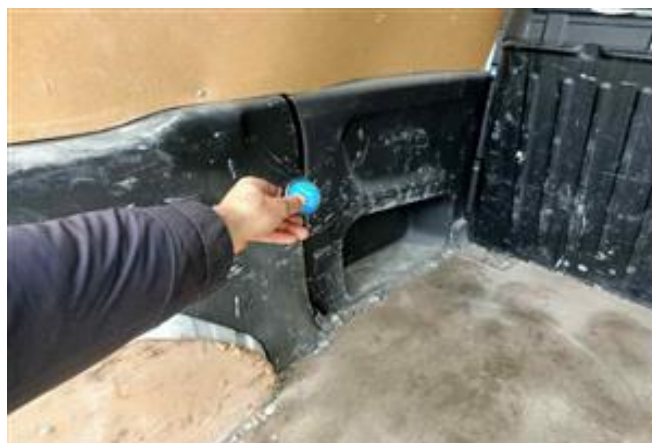
Daño Uso

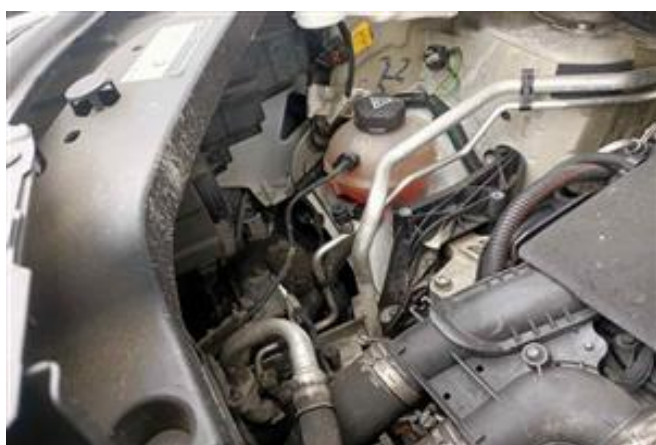
Daño Uso

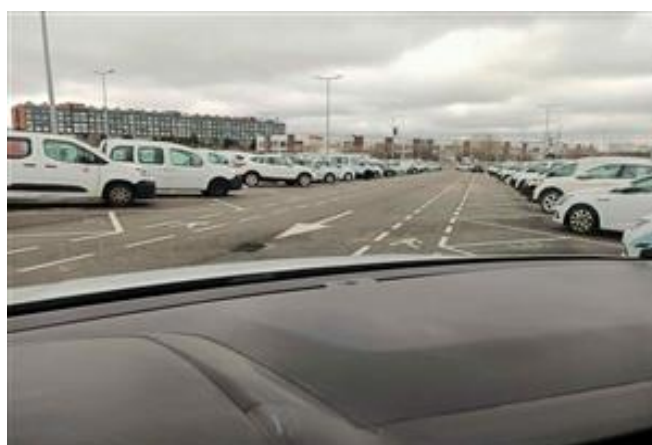
Daño Uso

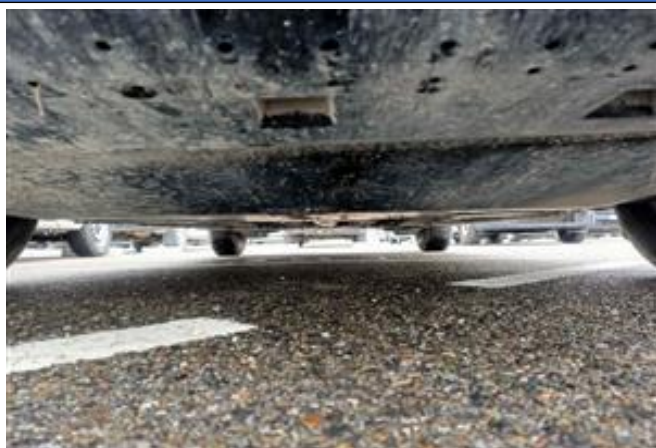
Daño Uso

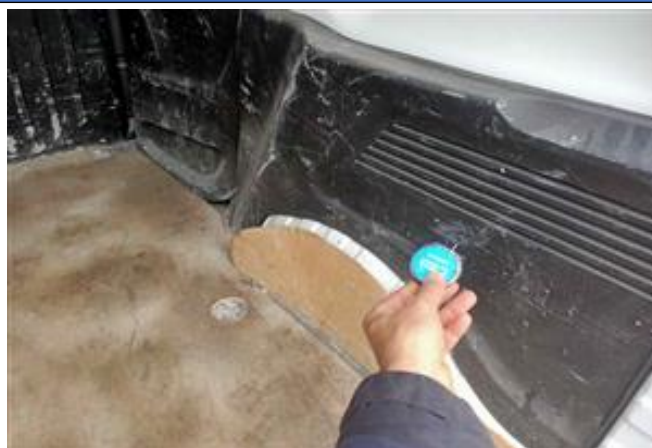
Daño Uso

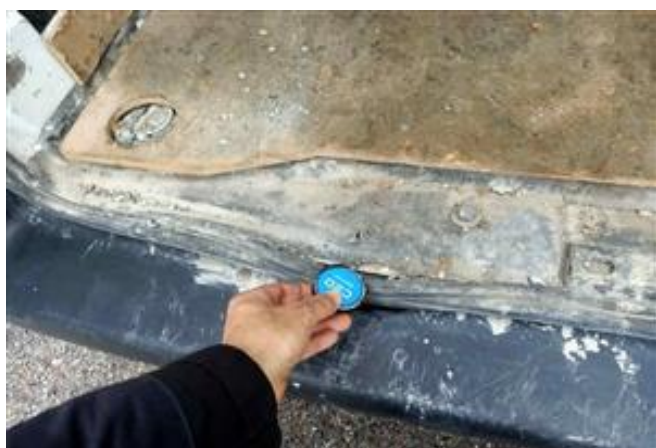
Daño Uso

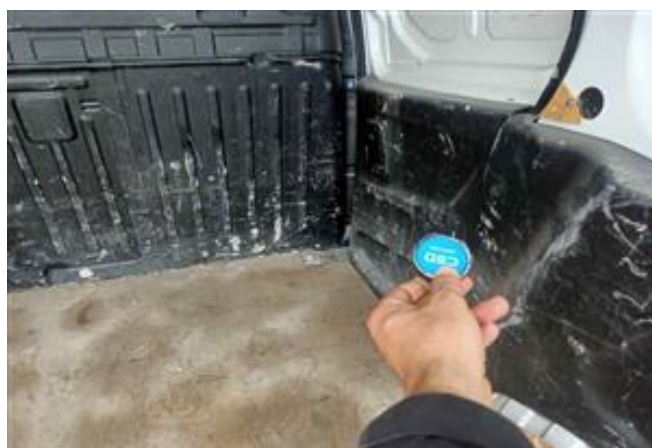
Daño Uso

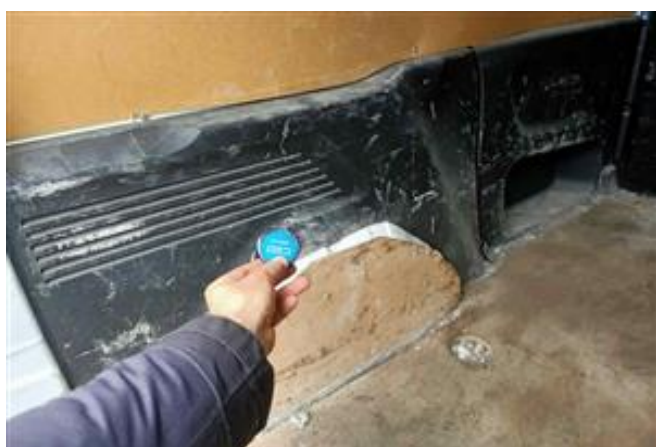
Daño Uso
