## Zustandsbericht / Minderwert-GA LKW

Auftrag vom 21.02.2025 durch EDEKA Foodservice Stiftung & Co. KG

Auftrag vom	21.02.2025
Auftraggeber	EDEKA Foodservice Stiftung & Co. KG
Besichtigungsort	14532 Kleinmachnow
Besichtigungsdatum	28.02.2025

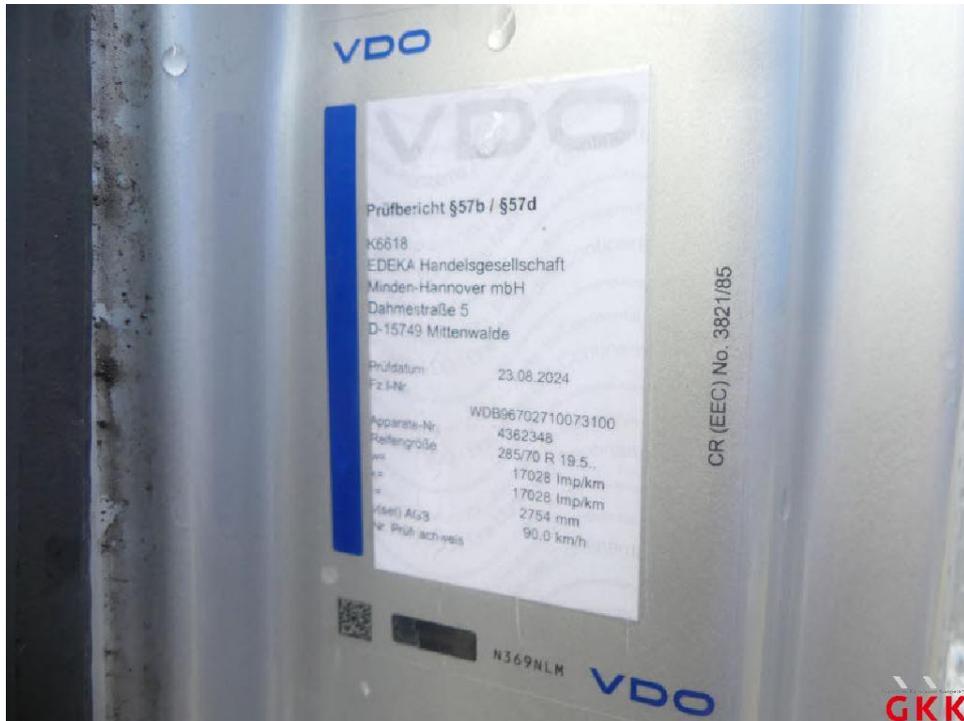
Kofferaufbau örtlich verformt zerkratzt, Gebrauchsspur	0,00 €	0,00 €
Luftleitverkleidung vorn rechts, verkratzt, lackieren (Bild 24, Bild 25)	530,44 €	53,04 €
Kühlaggregat, beschädigt, instand setzen	3500,00 €	3500,00 €
EG Kontrollgeräte Prüfung, fällig, durchführen (Bild 21)	160,00 €	160,00 €

Bild 21 EG Kontrollgeräte Prüfung, fällig, durchführen

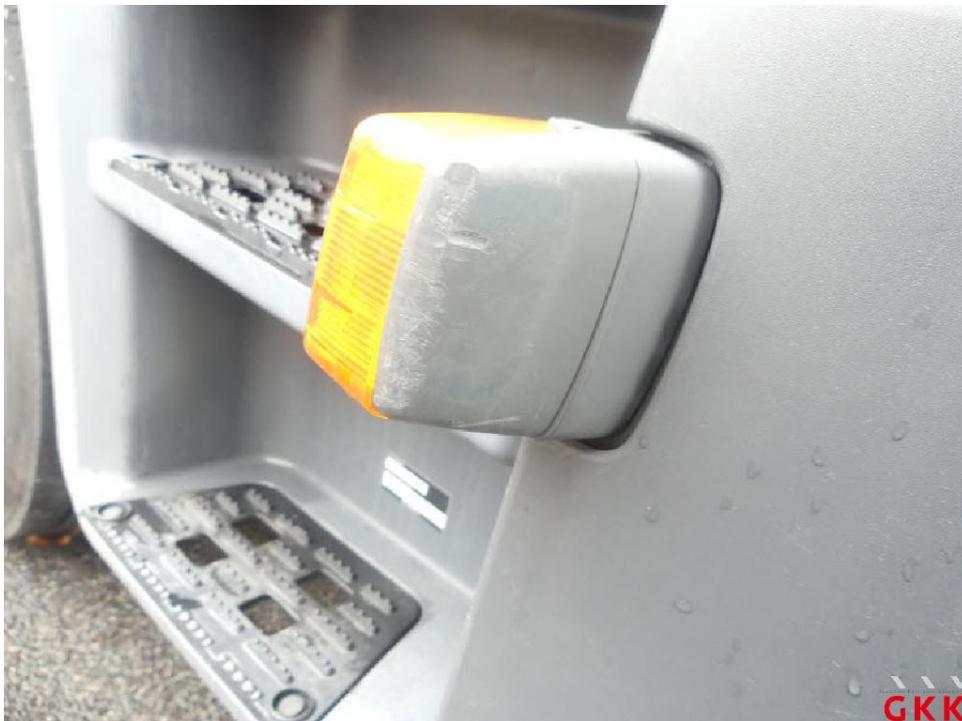
<b>Schadenerfassung</b>		
<b>Seite links</b> (Angaben ohne MwSt.)	Reparaturkosten	ÜDV
Tür vorne links Einstieg, verkratzt, Gebrauchsspur	0,00 €	0,00 €
<b>Seite rechts</b> (Angaben ohne MwSt.)	Reparaturkosten	ÜDV
Kotflügel vorne rechts Blinker, verkratzt, ersetzen (Bild 22, Bild 23)	46,07 €	46,07 €
<b>Reifen, Felgen, Radkappen</b> (Angaben ohne MwSt.)	Reparaturkosten	ÜDV
Stahlrad Satz, korrodiert, Gebrauchsspur	0,00 €	0,00 €
<b>Exterieur</b> (Angaben ohne MwSt.)	Reparaturkosten	ÜDV
Beschriftungs- / Werbefolie, beklebt, entkleben	324,38 €	324,38 €
<b>Sonstiges</b> (Angaben ohne MwSt.)	Reparaturkosten	ÜDV
HU (Hauptunters.) NFZ ab 3,5t, fällig, durchführen	159,66 €	159,66 €
UVV-Prüfung, kein gültiger Nachweis vorhanden, durchführen	50,00 €	50,00 €
Inspektion groß NFZ ab 3,5t, kein gültiger Nachweis vorhanden, durchführen	850,00 €	850,00 €
Sicherheits-Prüfung, fällig, durchführen (Bild 20)	75,00 €	75,00 €
<b>Ohne Zuordnung</b> (Angaben ohne MwSt.)	Reparaturkosten	ÜDV

Bild 22 Kotflügel vorne rechts, Blinker, verkratzt, ersetzen

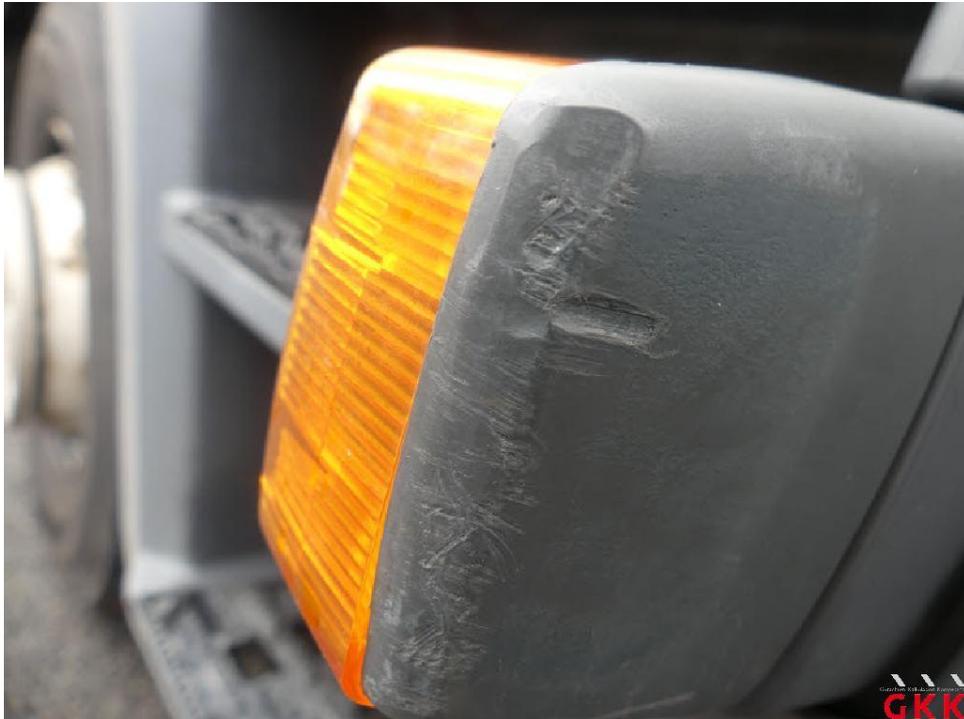
Bild 23 Kotflügel vorne rechts, Blinker, verkratzt, ersetzen

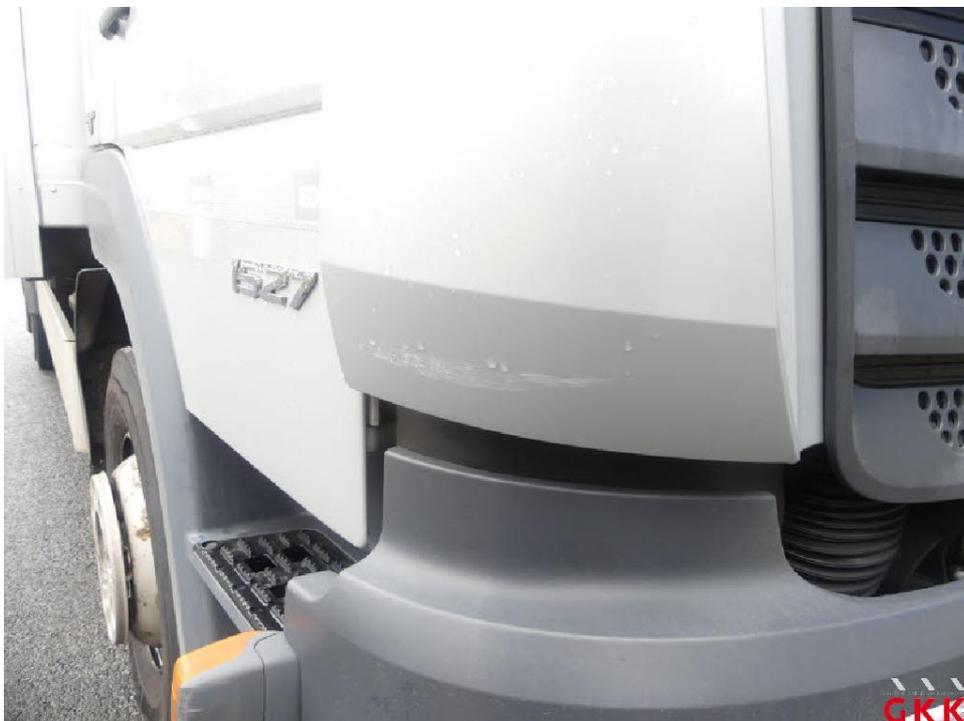
Bild 24 Lufleitverkleidung vorn rechts, verkratzt, lackieren

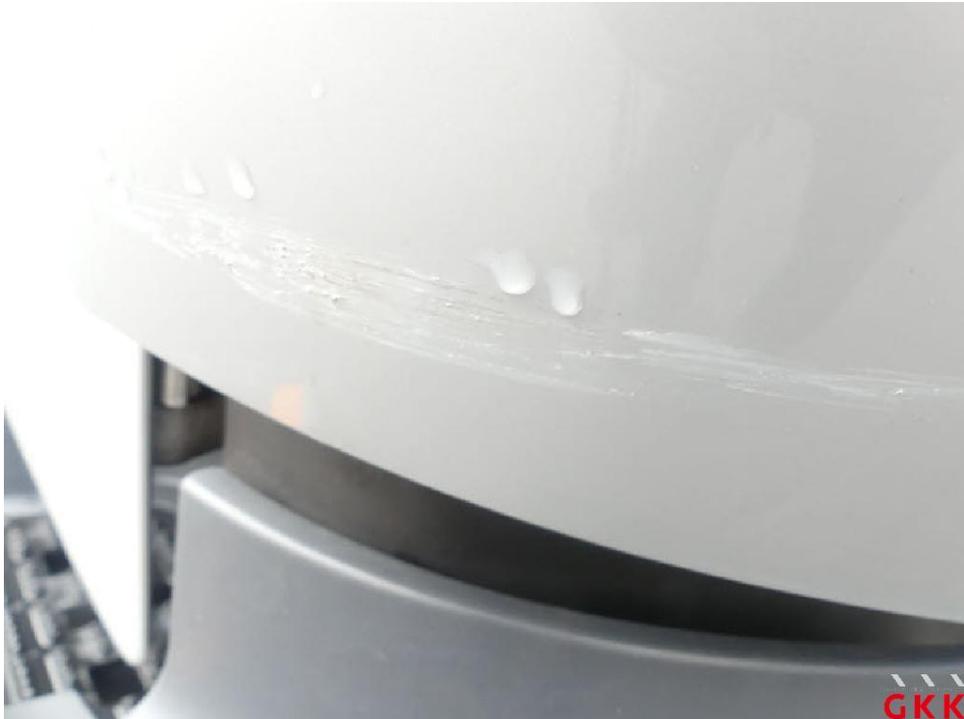
Bild 25 Luftleitverkleidung vorn rechts, verkratzt, lackieren
