Nr zlecenia DEKRA: RCP/CEN/91927/24/11/28
Nr zlecenia/szkody:
Data zlecenia: 28-11-2024

DEKRA Polska - Centrala
02-673 Warszawa, ul. Konstruktorska 12A

Dane pojazdu

Opis stanu technicznego

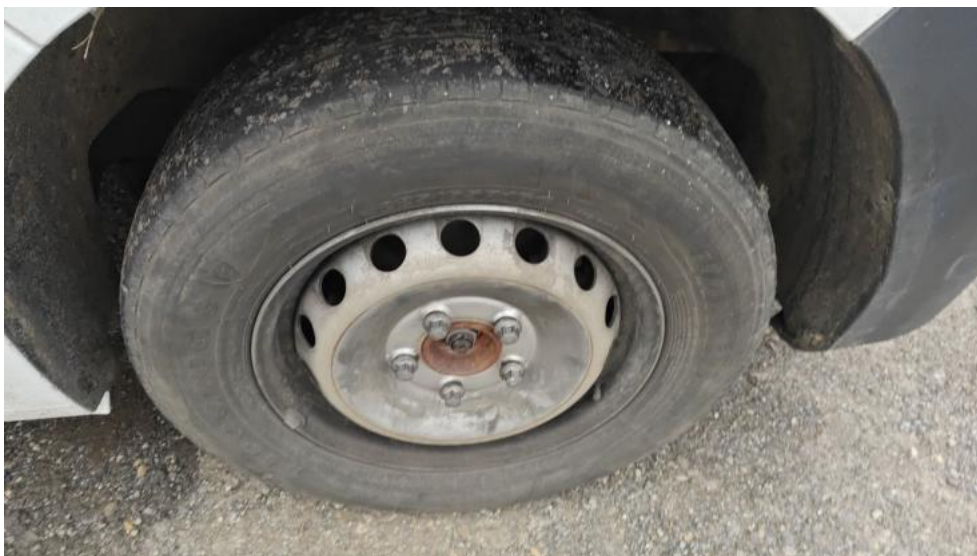
Fot. 28.
Kołpak standard. strukturalny PP - brak 1

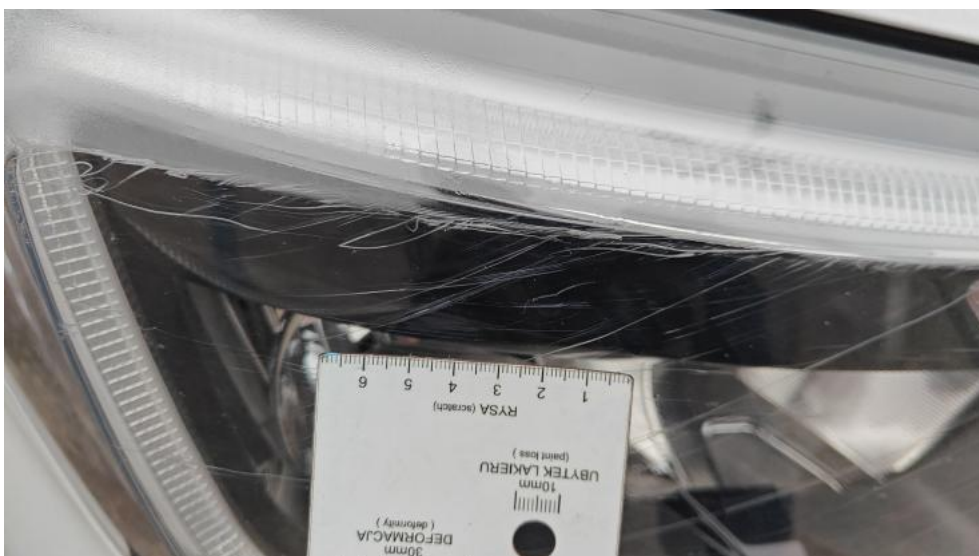
Ściana boczna TP	wgniecenie	Tył strona prawa
Ściana boczna TL	wgniecenie	Tył strona lewa
Matą wygłuszającą pokrywy	rozerwanie	Przód
Zderzak n/lakier. PRZ	pęknięcie, zarysowanie	Przód
Zderzak n/lakier. TYŁ	pęknięcie	Tył
Obudowa lusterka zewnętrznego n/lakier. P	zarysowanie	Bok prawy
Obudowa lusterka zewnętrznego n/lakier. L	zarysowanie płytkie	Bok lewy
Reflektor standard. PP	zarysowanie	Przód strona prawa

Fot. 30.
Reflektor standard. PP - zarysowanie 1

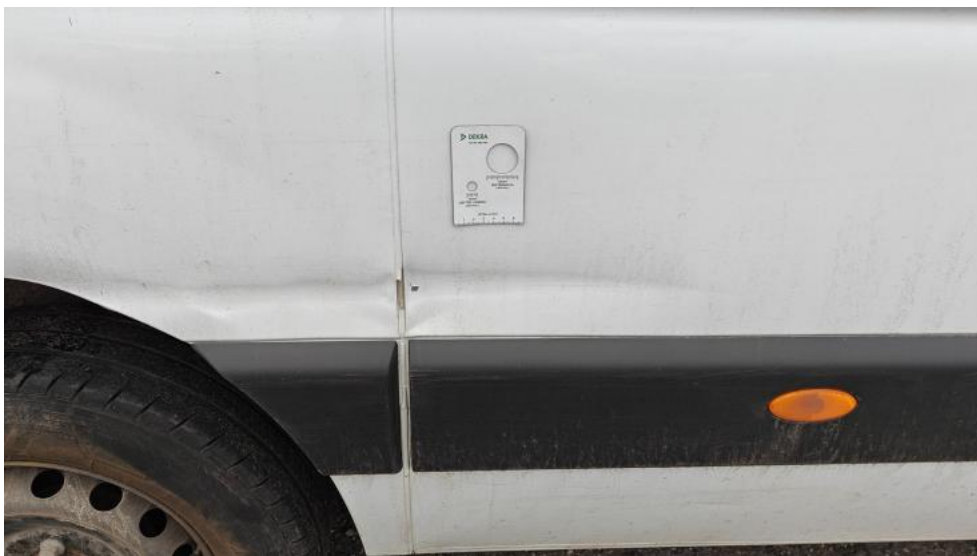
Nazwa elementu	Rodzaj uszkodzenia	Umiejscowienie
Błotnik metal TP	wgniecenie	Tył strona prawa
Drzwi P P	zarysowanie	Bok prawy
Drzwi T P	wgniecenie, korozja	Bok prawy
Drzwi skrzydłowe TP	wgniecenie, zarysowanie	Tył strona prawa
Drzwi skrzydłowe TL	wgniecenie, zarysowanie	Tył strona lewa
Kierunkowskaz lusterka żarnikowe P	zarysowanie płytkie	Bok prawy
Kierunkowskaz lusterka żarnikowe L	zarysowanie płytkie	Bok lewy
Kołpak standard. strukturalny PP	brak	Przód strona prawa
Kołpak standard. strukturalny TP	brak	Tył strona prawa
Kołpak standard. strukturalny PL	brak	Przód strona lewa
Lampa żarnikowe TP	pęknięcie	Tył strona prawa
Listwa błotnika n/lakier. TP	zarysowanie	Tył strona prawa
Listwa błotnika n/lakier. TL	brak	Tył strona lewa
Listwa zderzaka n/lakier. TL	zarysowanie	Tył strona lewa
Pokrywa	odpryski lakieru	Przód
Próg P	zarysowanie, wgniecenie	Bok prawy
Próg L	zarysowanie	Bok lewy
Słupek (B) P	zarysowanie	Bok prawy

Fot. 33.
Błotnik metal TP - wgniecenie 1

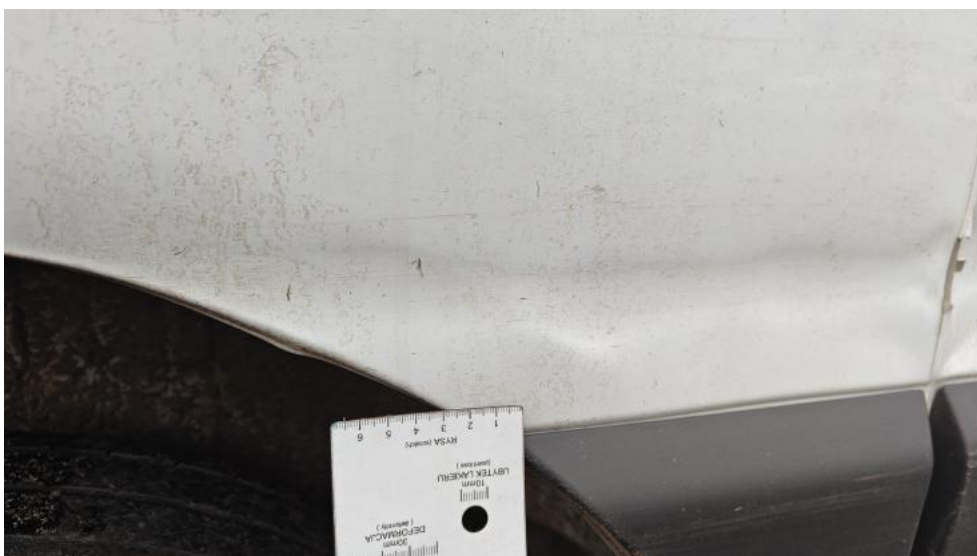
Fot. 34.
Błotnik metal TP - wgniecenie 2

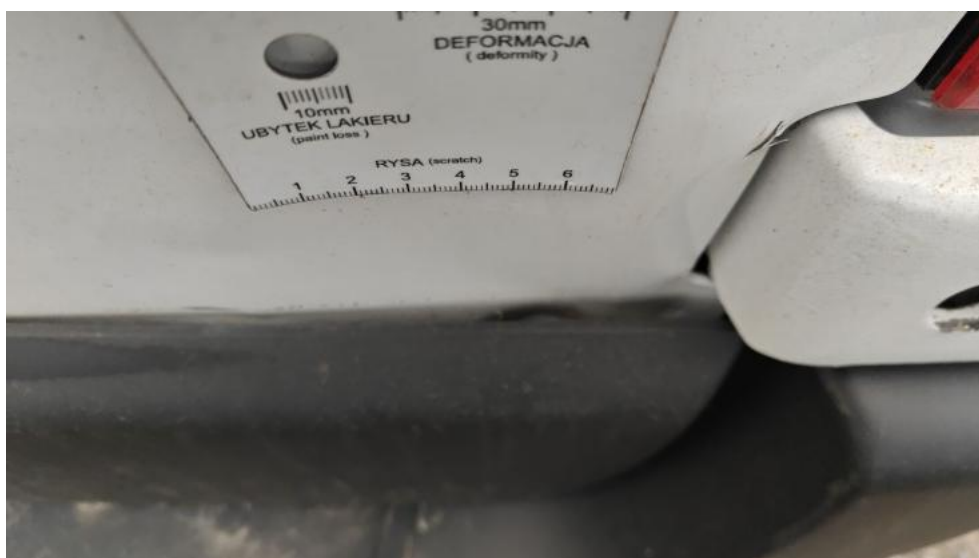
Fot. 36.
Drzwi skrzydłowe TP - wgniecenie 1

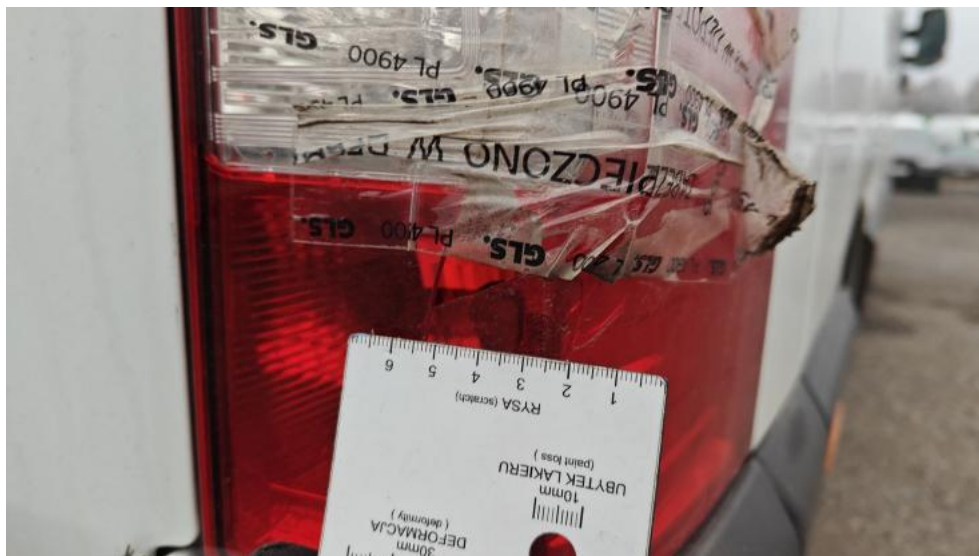
Fot. 41.
Lampa żarnikowe TP - pęknięcie 1

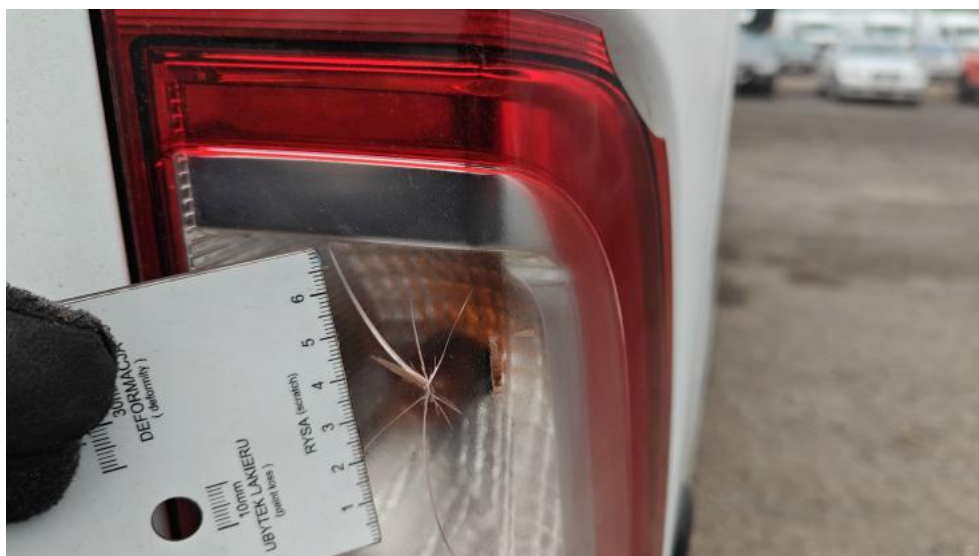
Fot. 42.
Lampa żarnikowe TP - pęknięcie 2

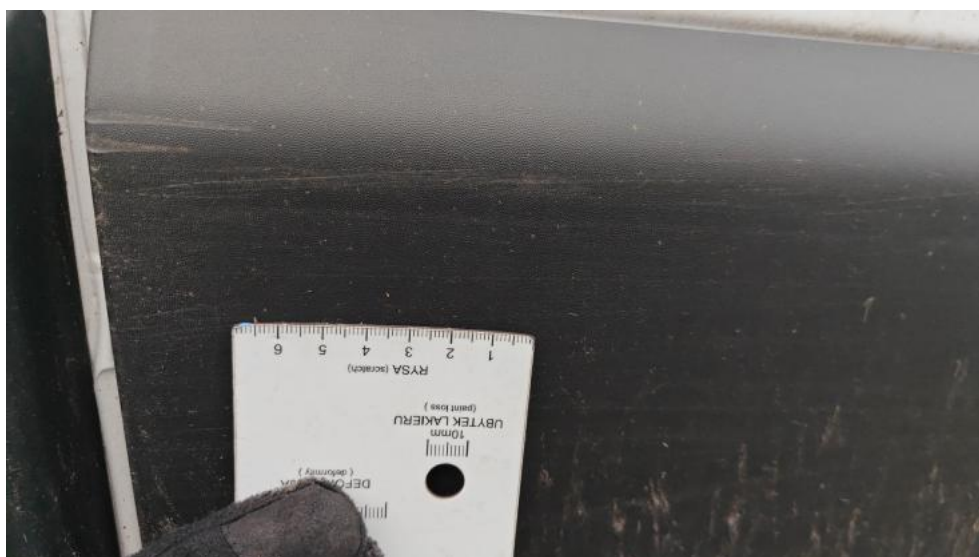
Fot. 45.
Listwa błotnika n/lakier. TP - zarysowanie 1

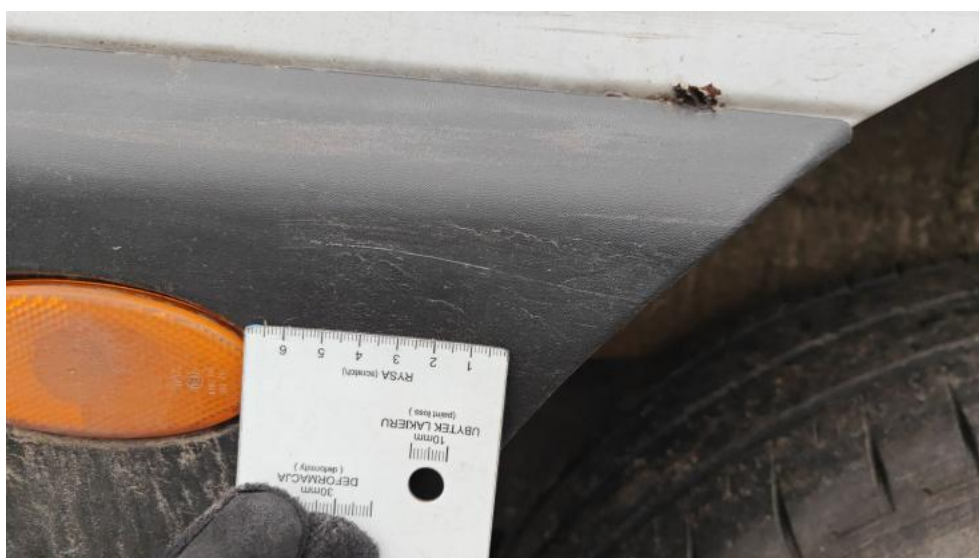
Fot. 46.
Listwa błotnika n/lakier. TP - zarysowanie 2

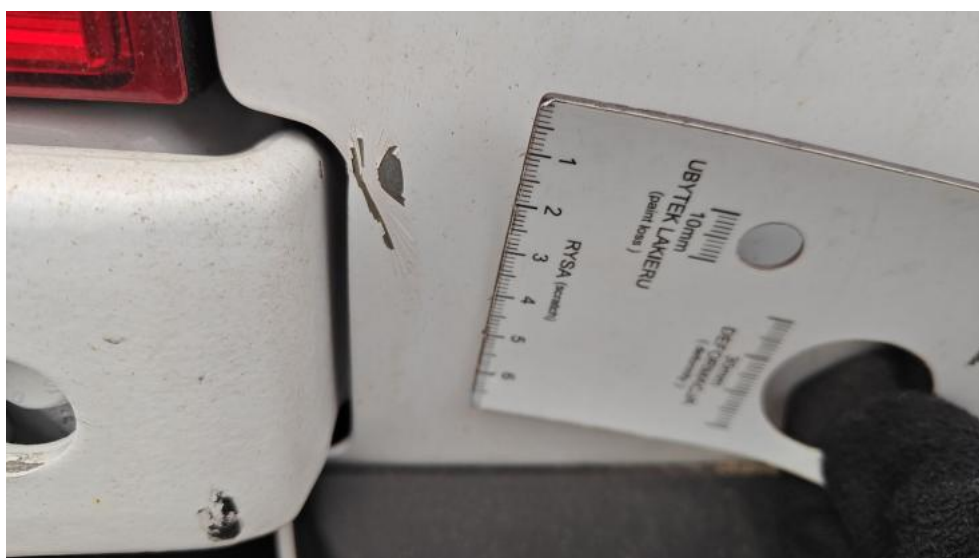
Fot. 50.
Drzwi skrzydłowe TL - wgniecenie 1

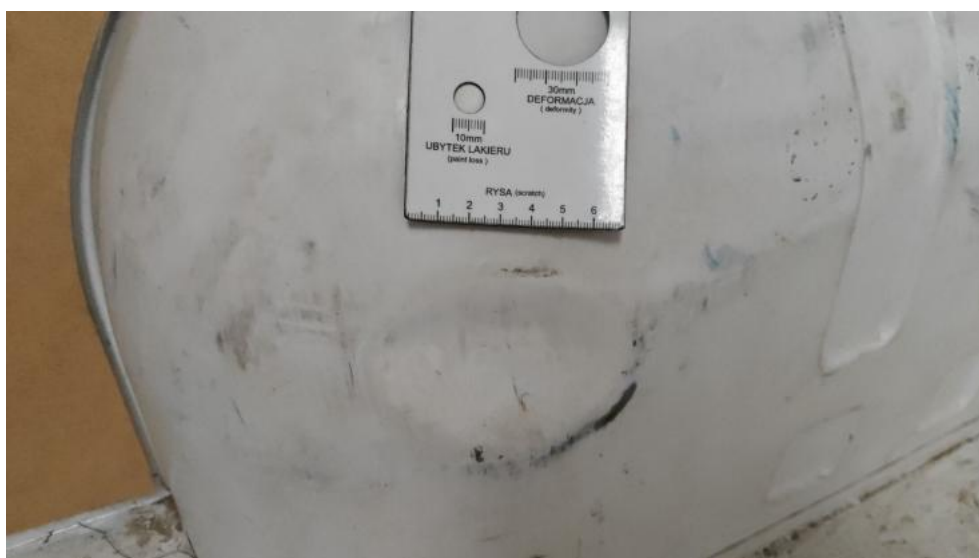
Fot. 60.
Ściana boczna TL - wgniecenie 1

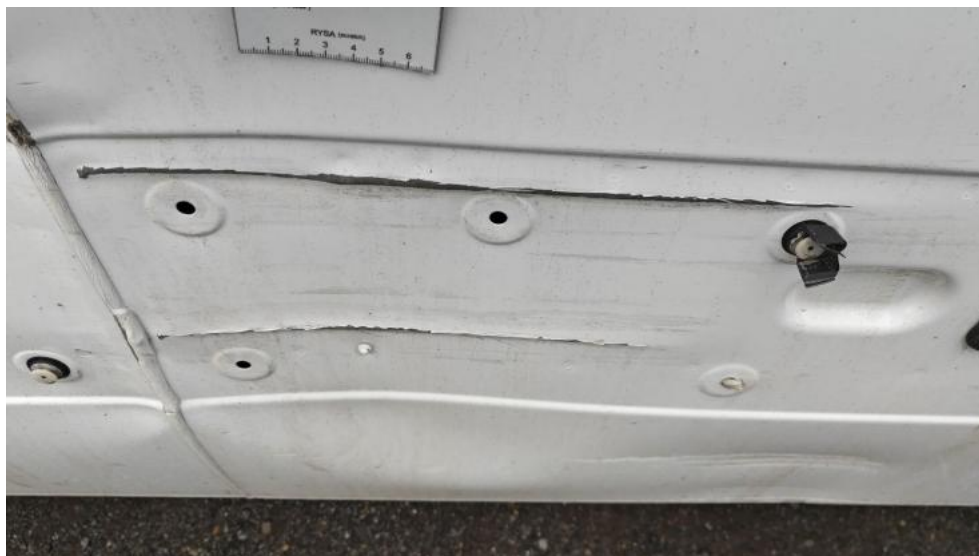
Fot. 61.
Ściana boczna TL - wgniecenie 2

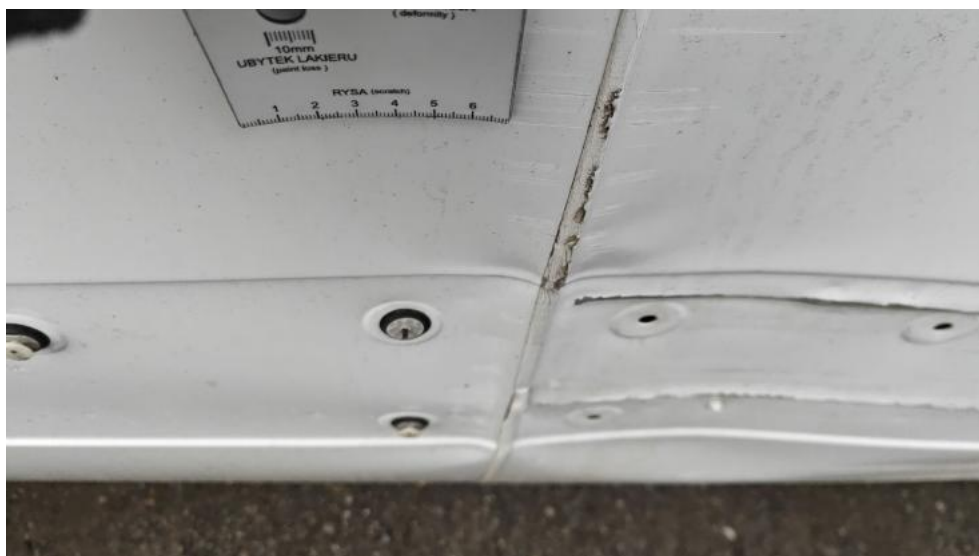
Fot. 62.
Ściana boczna TL() - wgniecenie 3

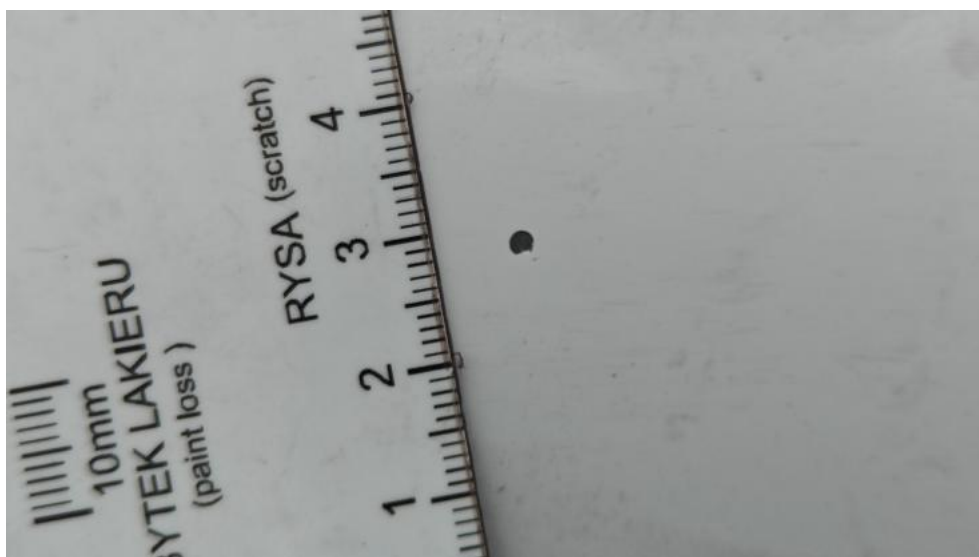
Fot. 65.

Pokrywa - odpryski lakieru 1

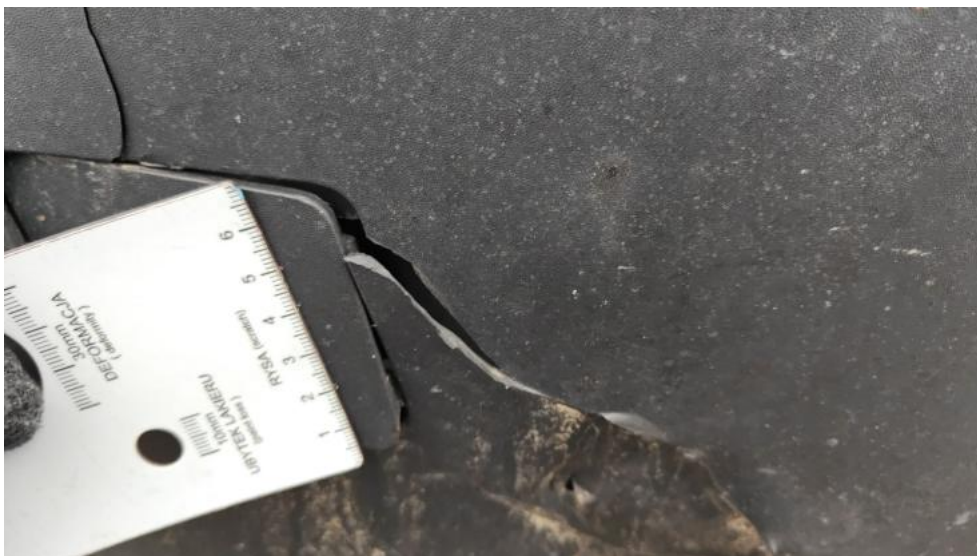
Fot. 69.
Zderzak n/lakier. PRZ - pęknięcie 1

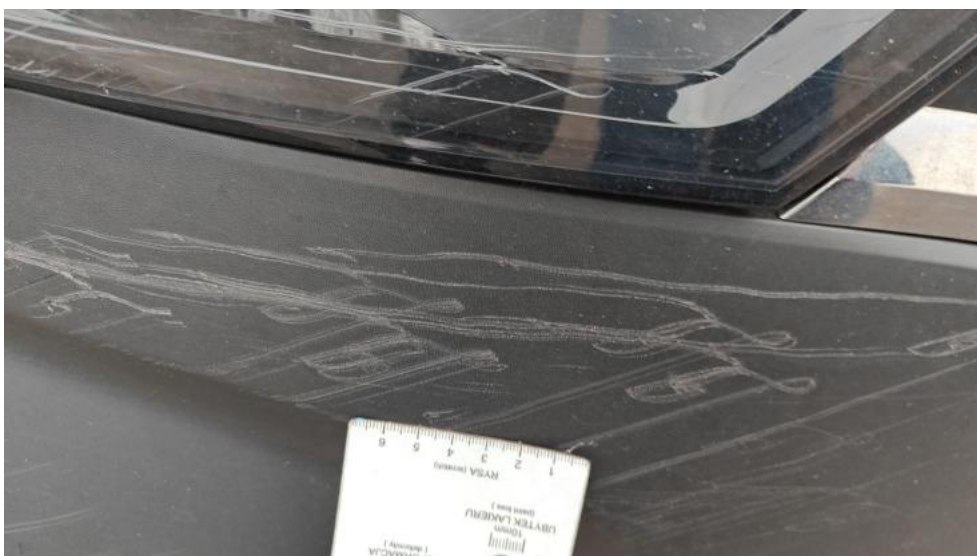
Fot. 70.
Zderzak n/lakier. PRZ - zarysowanie 1

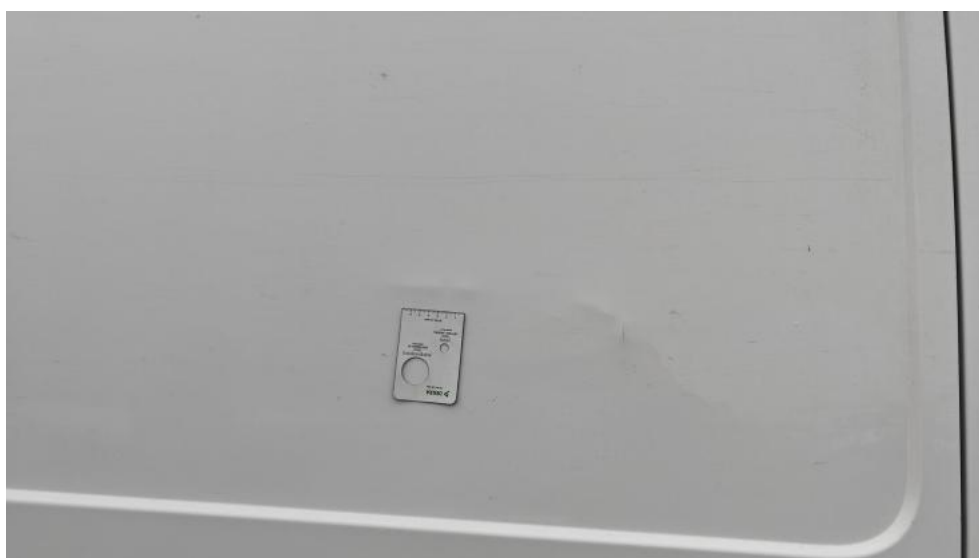
Fot. 74.
Drzwi T P - wgniecenie 1

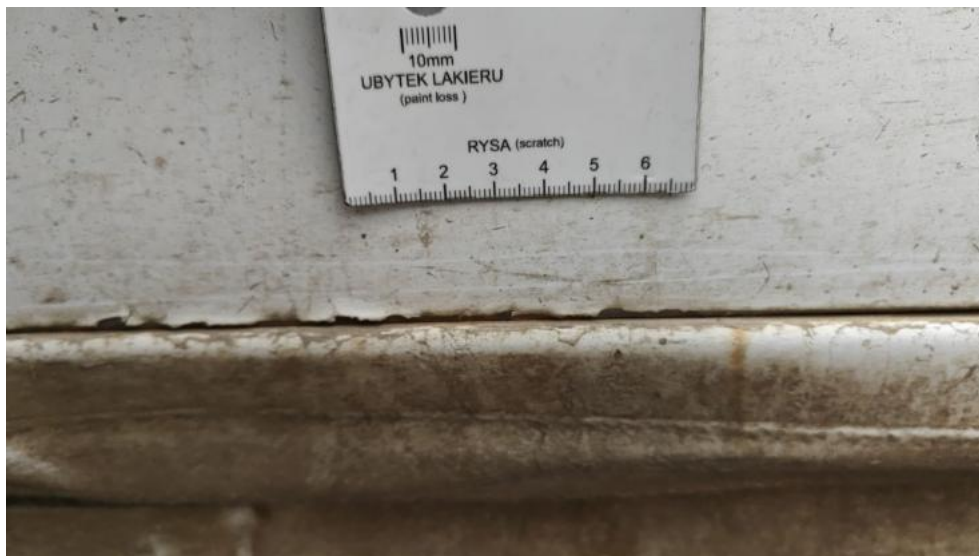
Fot. 75.
Drzwi T P - korozja 1

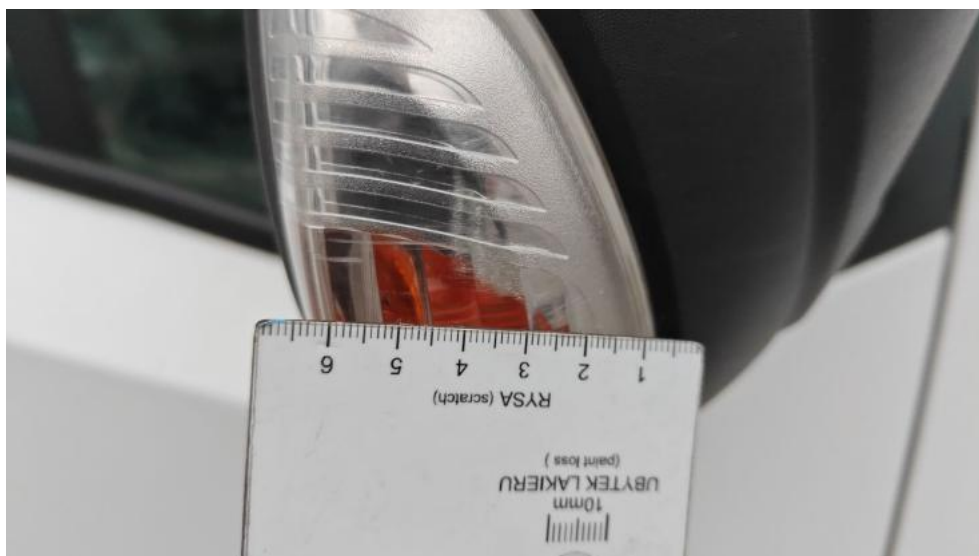
Fot. 76.
Kierunkowskaz lusterka żarnikowe P - zarysowanie płytkie 1

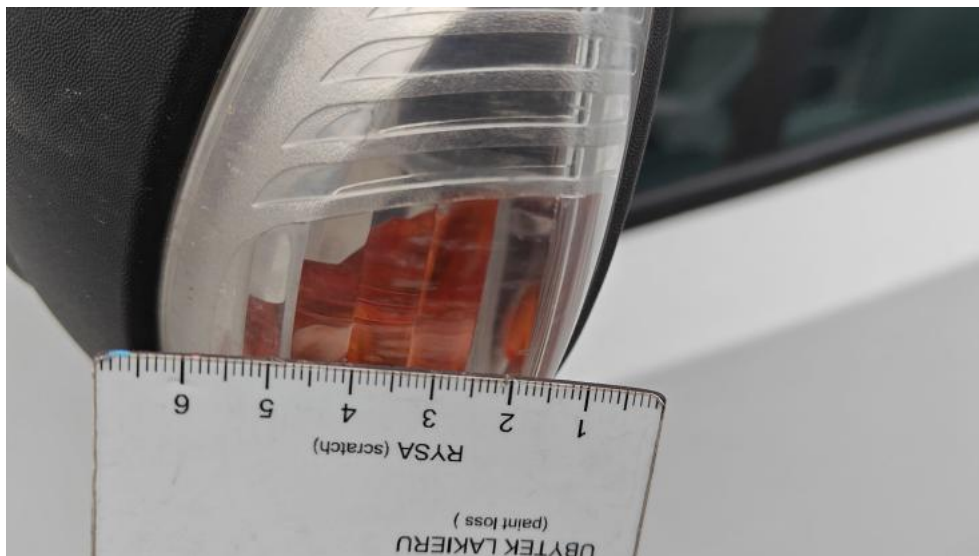
Fot. 85.
Kierunkowskaz lusterka żarnikowe L - zarysowanie płytkie 1

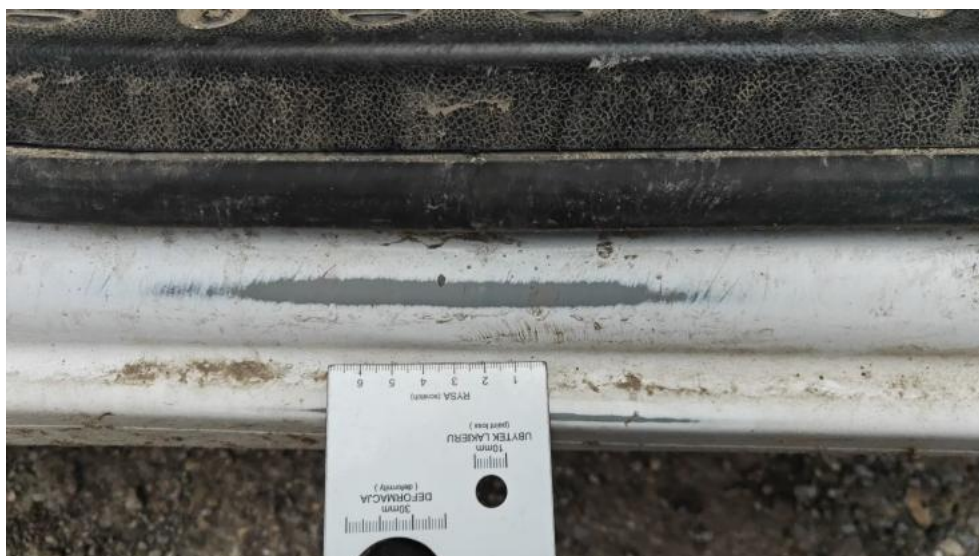
Fot. 86.
Próg L - zarysowanie 1

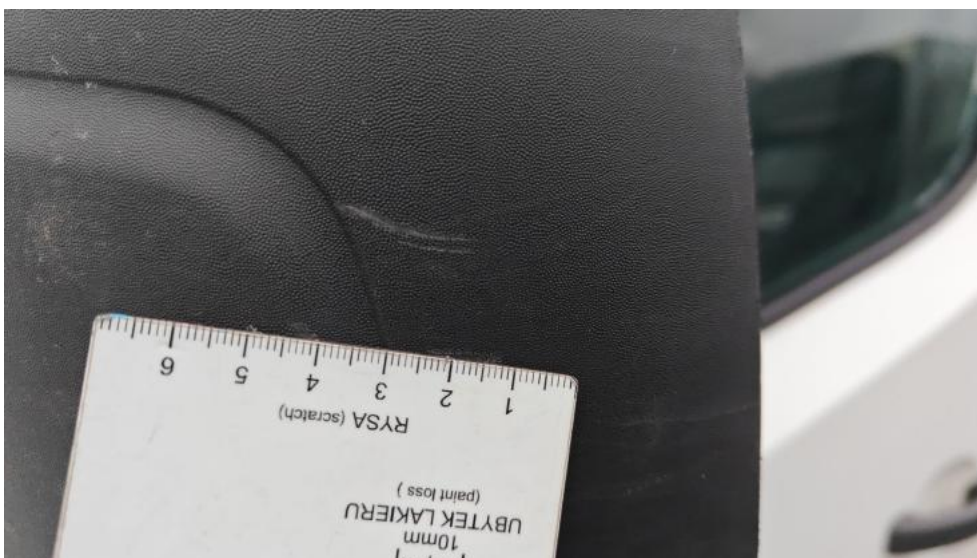
Fot. 88.
Obudowa lusterka zewnętrznego n/lakier. L - zarysowanie płytkie 1

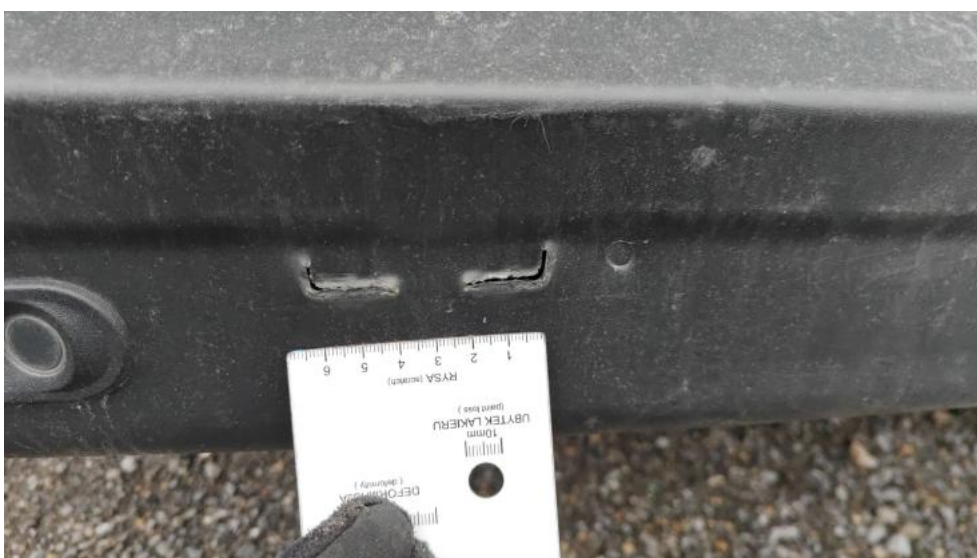
Fot. 90.
Zderzak n/lakier. TYŁ - pęknięcie 1

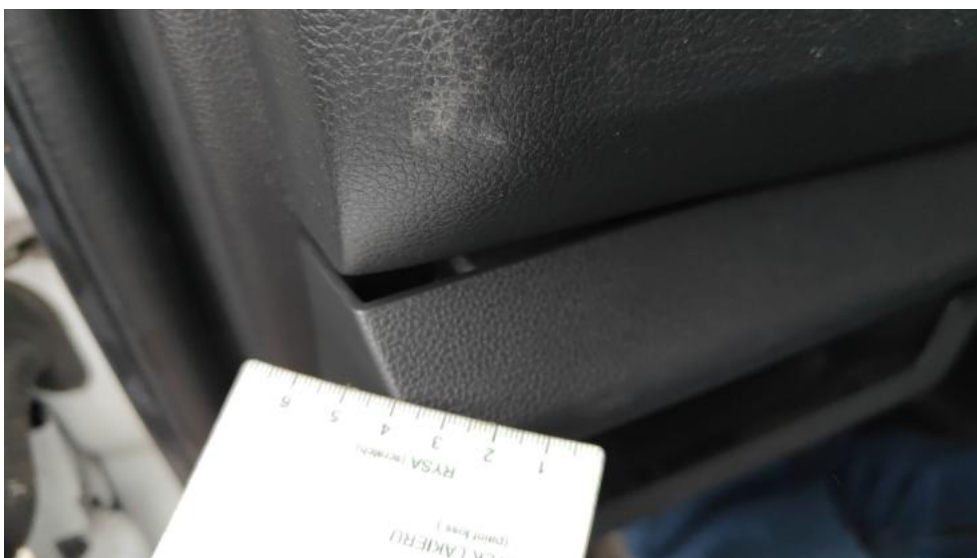
Nazwa elementu	Rodzaj uszkodzenia	Umiejscowienie
Deska rozdzielcza tworzywo	inne	Przód (w)
Radioodbiornik	brak	Przód (w)
Fotel PL tekstyl. standard.	zabrudzenie	Fotele/Kanapa
Fotel PP tekstyl. standard.	przepalenie	Fotele/Kanapa

Fot. 92.
Deska rozdzielcza tworzywo - inne 1

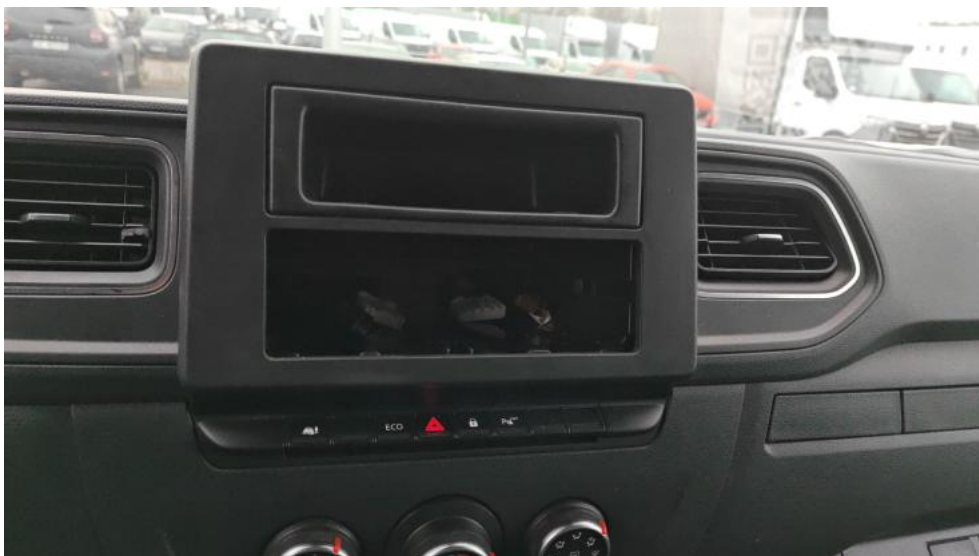
Fot. 93.
Radiodbiornik - brak 1

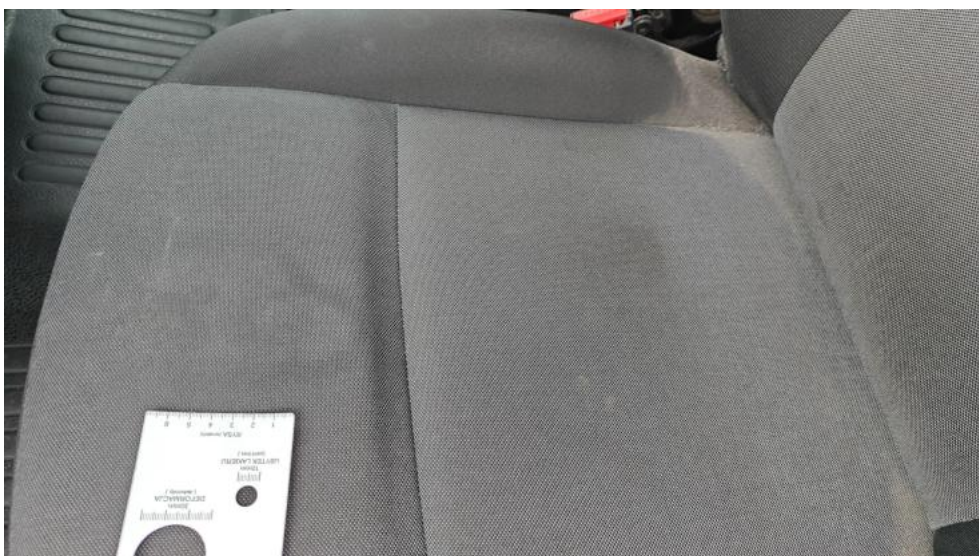
Fot. 94.
Fotel PL tekstyl. standard. - zabrudzenie 1

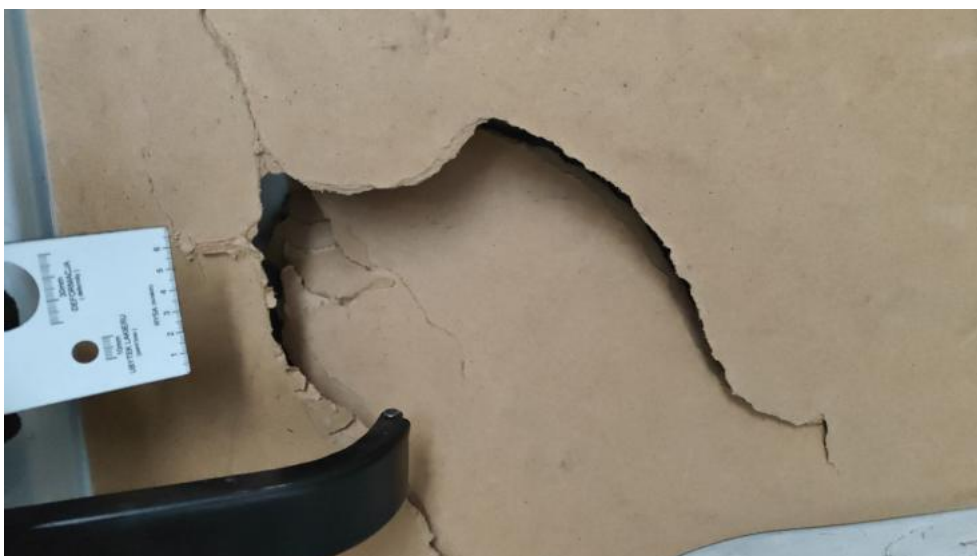
Fot. 98.

Nazwa elementu	Rodzaj uszkodzenia	Umiejscowienie
Oslona / wykładzina bocz. przestrz. bag. L	pęknięcie	Bagażnik
Podłoga bagażnika	zarysowanie, wgniecenie	Bagażnik

Osiłona / wykładzina bocz. przestrz. bag. L - pęknięcie 1

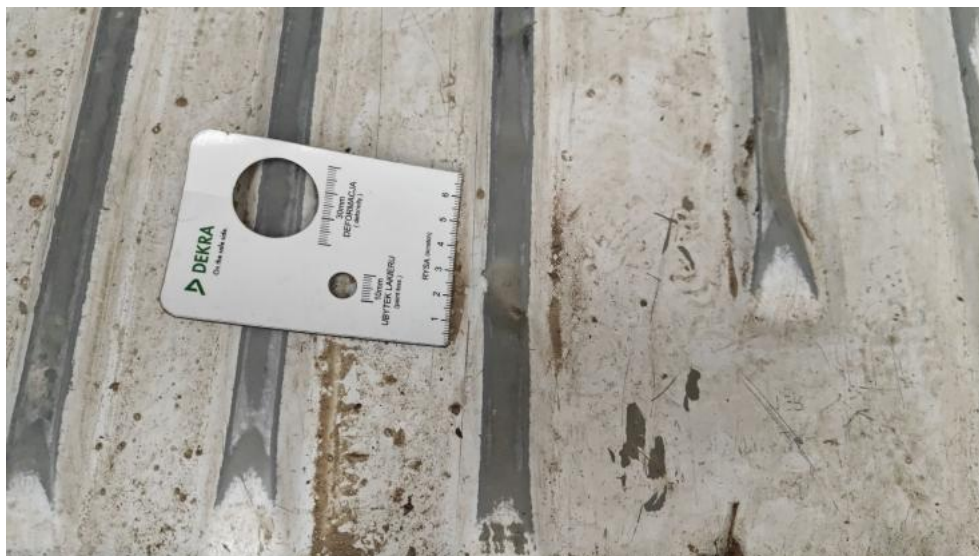
Fot. 101.
Podłoga bagażnika - wgniecenie 1

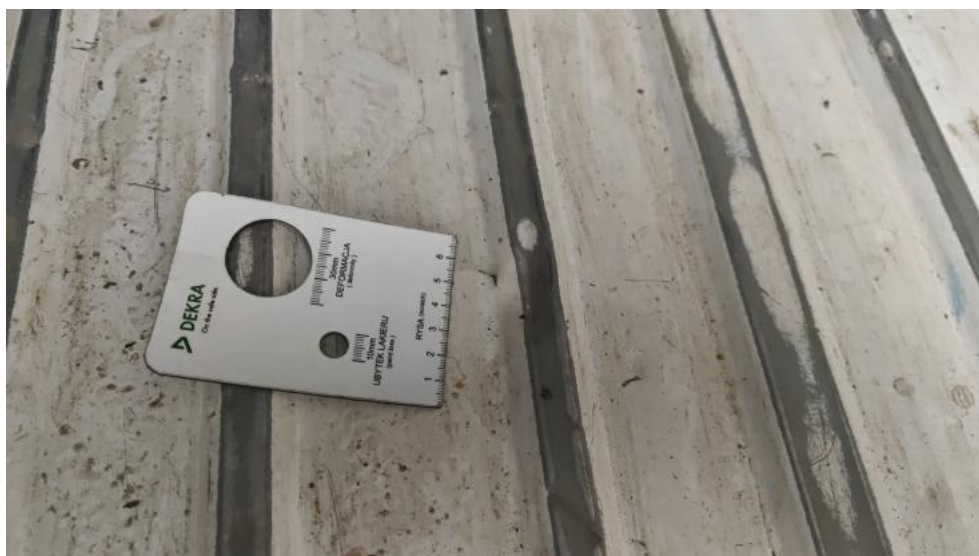
Fot. 102.
Podłoga bagażnika - wgniecenie 2
