Minderwertgutachten

Fahrzeugdaten			
Ford Fiesta Ambiente			
Fahrzeug-Ident.-Nr.:	WF0CXXGAKCGK02500	Laufleistung abgelesen:	25258 km
Erstzulassung / Baujahr:	29.07.2016 / 2016	Besichtigungsdatum/-ort:	10.03.2025 Bad Fallingbostel
Fahrzeugart:	PKW	Re-Import:	Unbekannt
Aufbauart:	Kombilimousine	KBA-Nr. (HSN/ TSN):	8566//AOO
Kraftstoff / Emissionsklasse:	Benzin / Euro 6	Getriebe Art:	Schaltgetriebe
Navi.-Datenträger:	-	Hubraum / Leistung:	1242 ccm / 44 kW (60 PS)
Antriebsart:	Frontantrieb	Lackfarbe:	Blau
Anzahl Vorbesitzer:	2	Türen / Sitzplätze:	3 / 5
Anzahl Schlüssel:	2	Nächste HU / AU:	11.2023 / 11.2023
Polster Art:	Stoff	Serviceheft verfügbar:	Ja
Farbe Innenausstattung:	Bunt	Serviceheft gepflegt:	fällig
Raucherfahrzeug:	Ja	Letzter Service km / am:	8920 / 15.06.2019
Fahrzeug fahrbereit:	Ja	Fahrzeug verkehrssicher:	Nein
Vorgelegte Fahrzeug- Unterlagen:	ZB I (Fzg.Schein)	Besichtigungsbedingung:	-

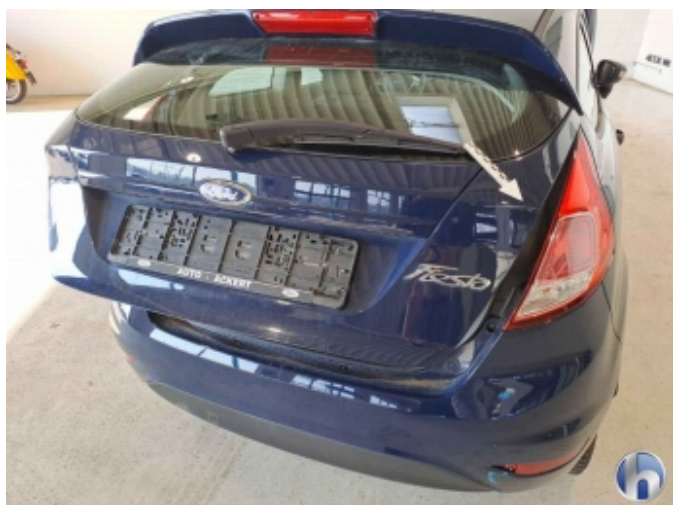
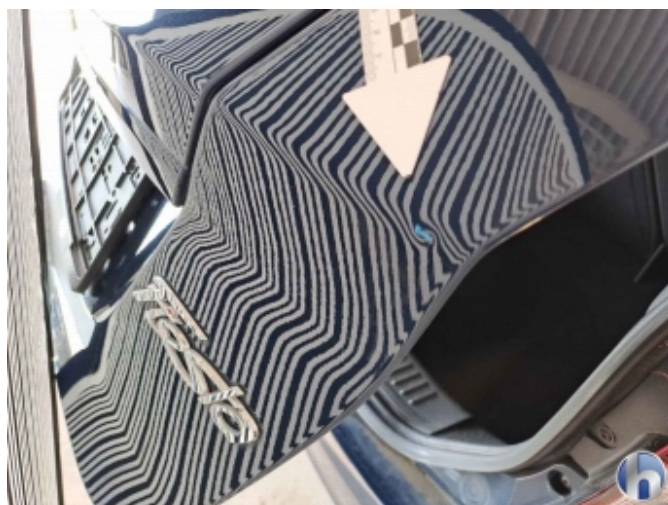
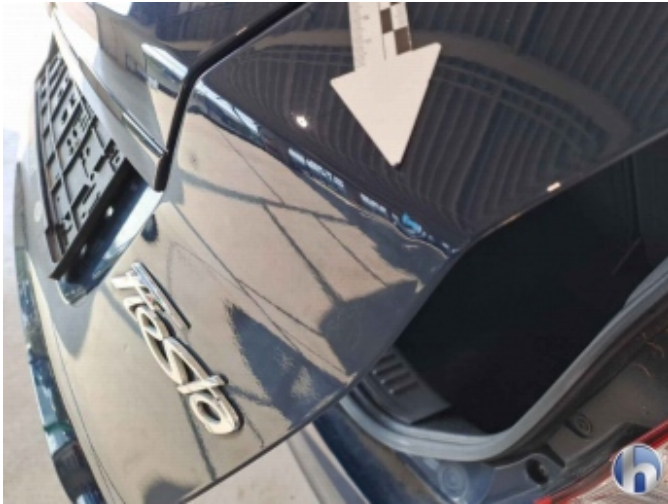
3. Heckklappe

Delle mit Lackschaden

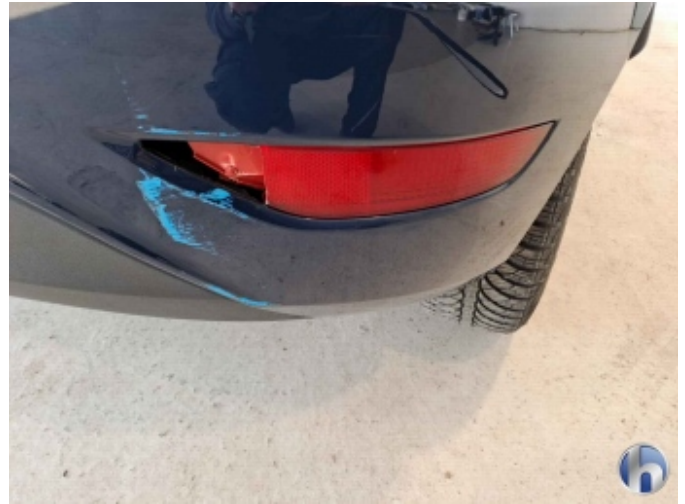
4. Rückstrahler

Bruch

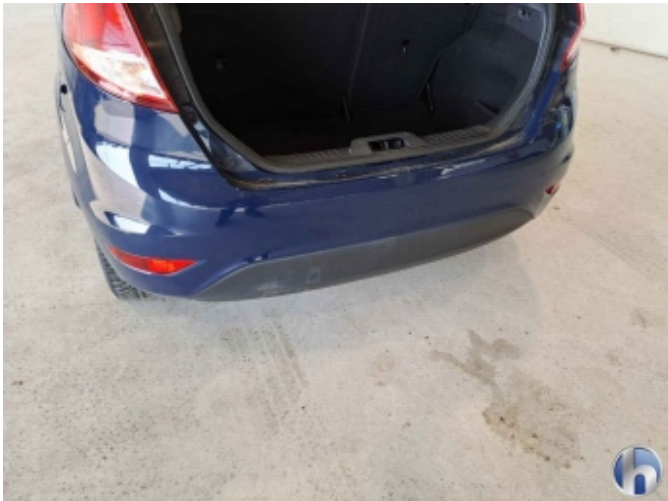
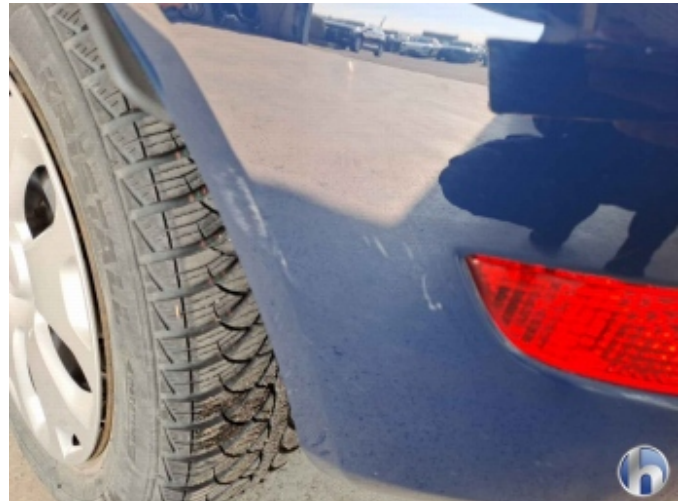
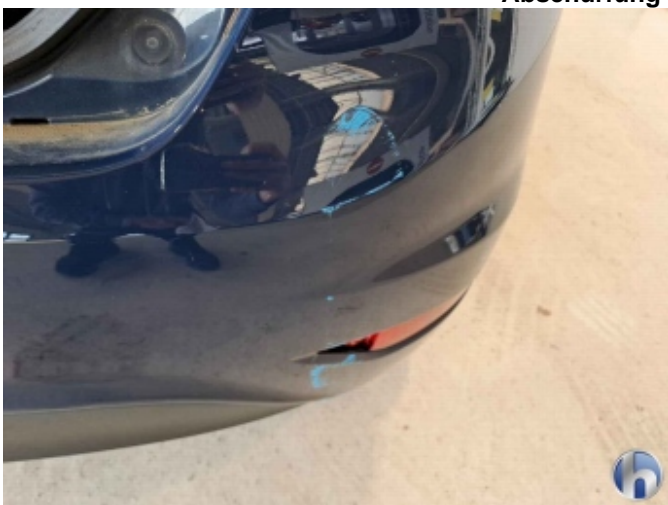
5. Stoßfänger Hinten

Abschürfung

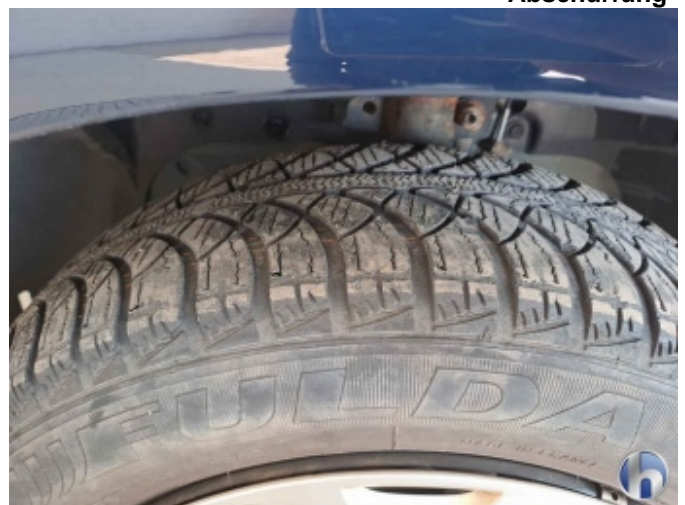
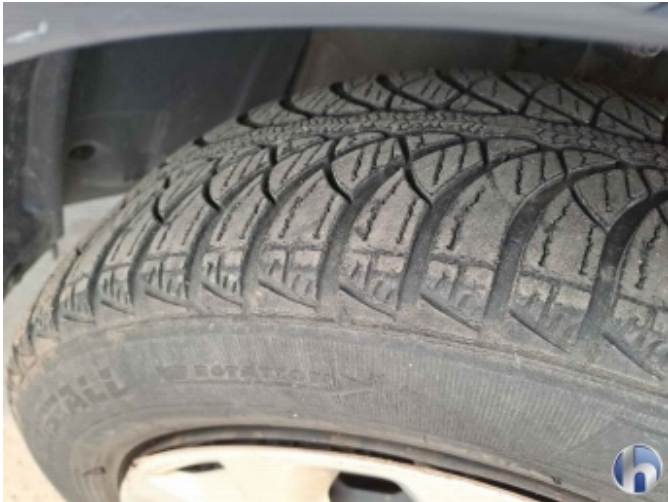
6. Reifen VA

1. Achse - links / Zust.	Fulda	175/65/R14/82T 3 mm
1. Achse - rechts / Zust.	Fulda	175/65/R14/82T 3 mm
2. Achse - links / Zust.	Fulda	175/65/R14/82T 6 mm
2. Achse - rechts / Zust.	Fulda	175/65/R14/82T 6 mm
Verkehrssicherheit:	nicht verkehrssicher	
Ersatzrad:	-	
Zustand Ersatzrad:	-

Verschlissen

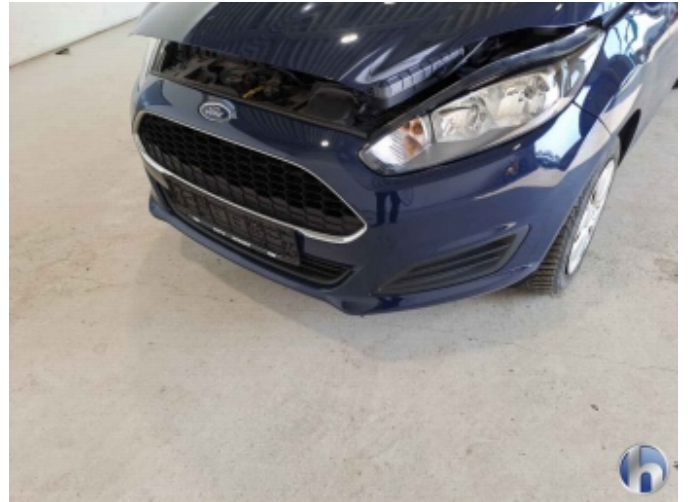
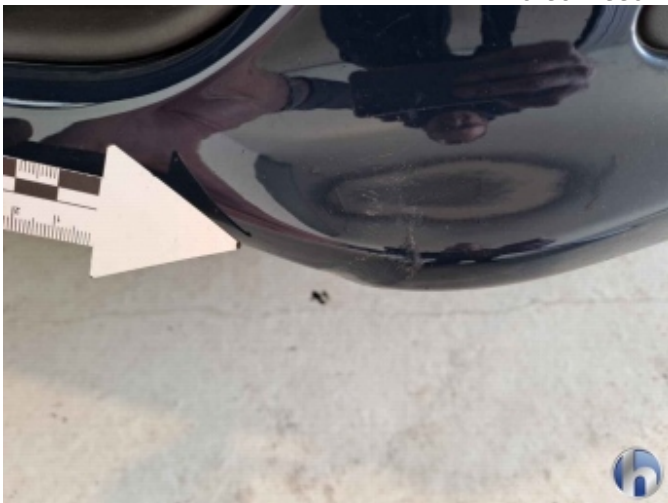
7. Stoßfänger Vorne

Abschürfung

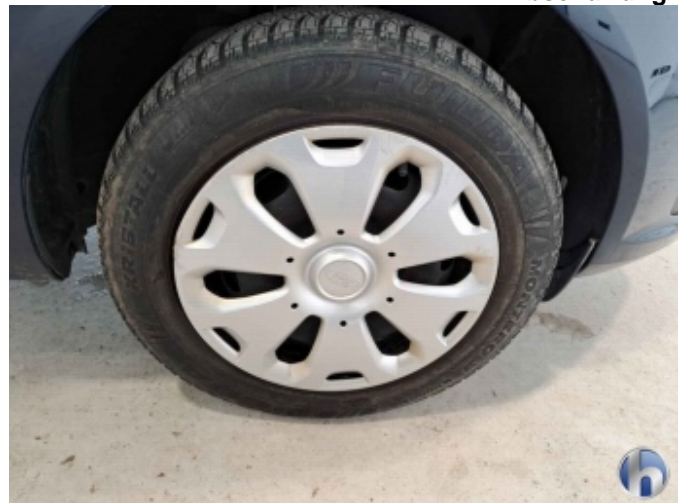
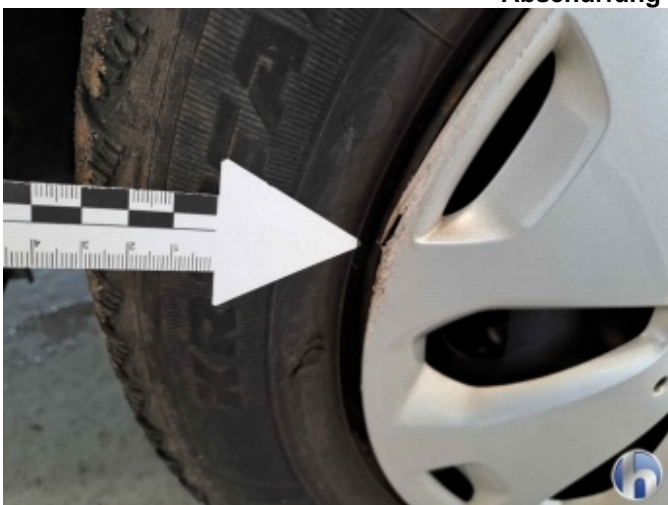
8. Radkappe VR

Beschädigt

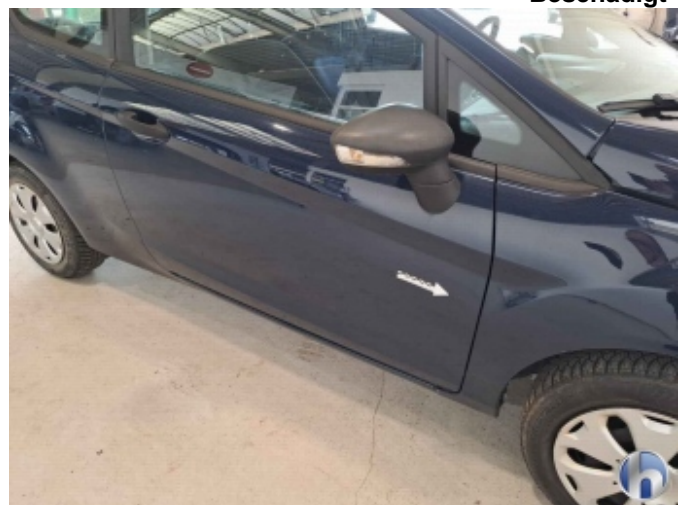
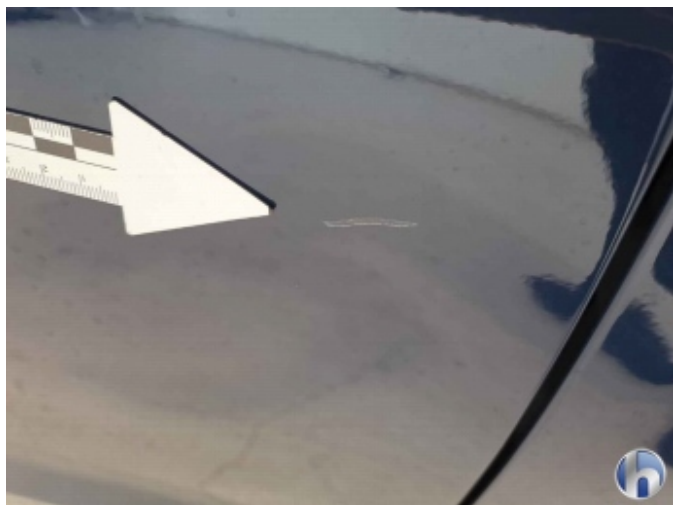
9. Tür Vorne - Rechts

Beschädigt

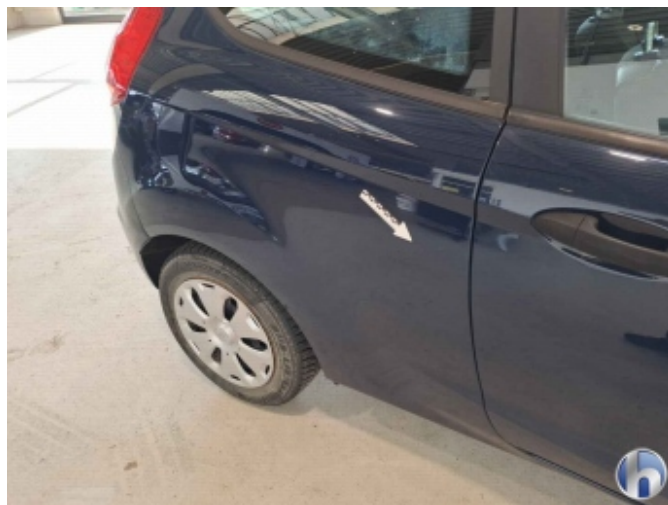
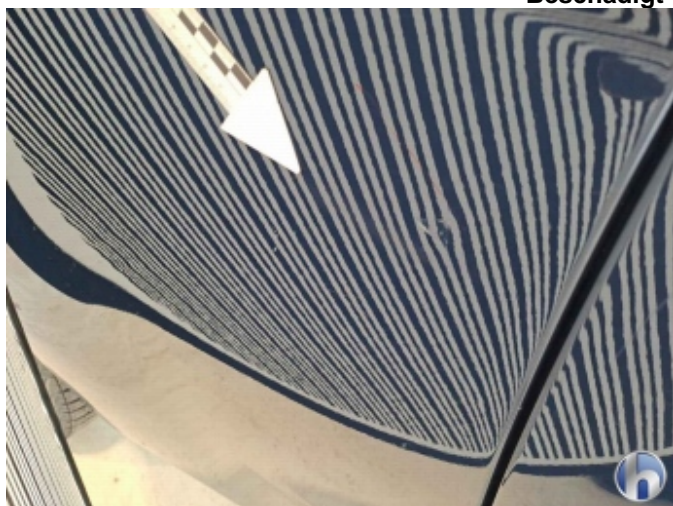
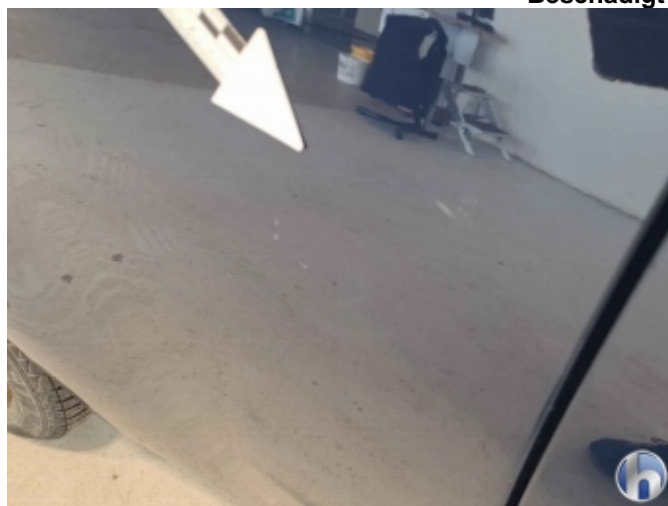
10. Seitenwand - Hinten - Rechts

Beschädigt

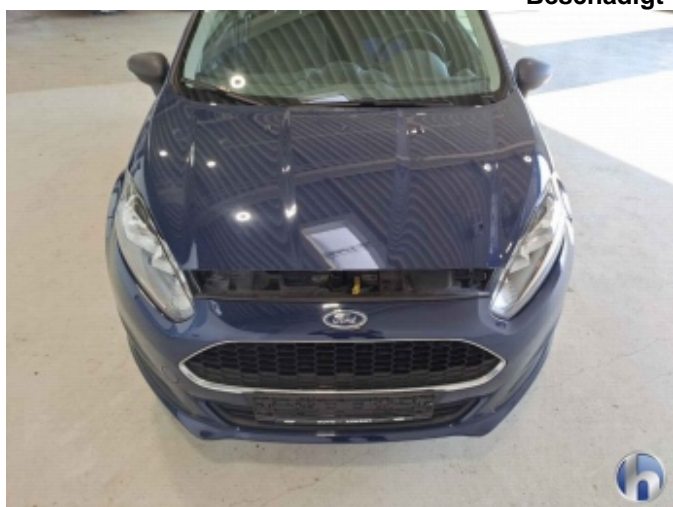
11. Karosserie Außen

Oberflächenkratzer

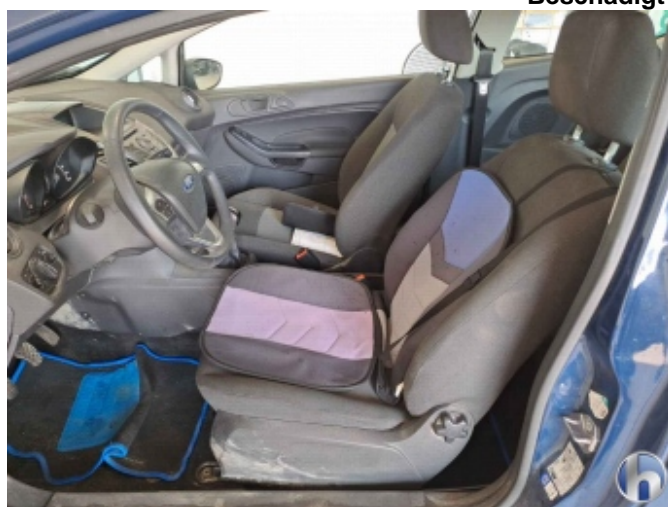
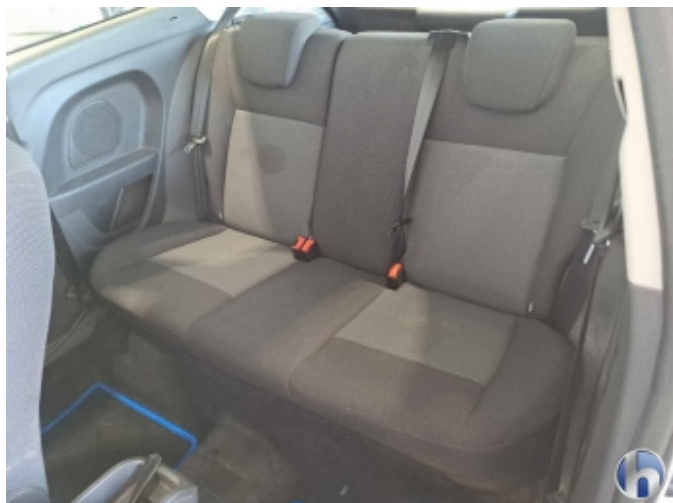
12. Innenraum

Gebrauchsspuren

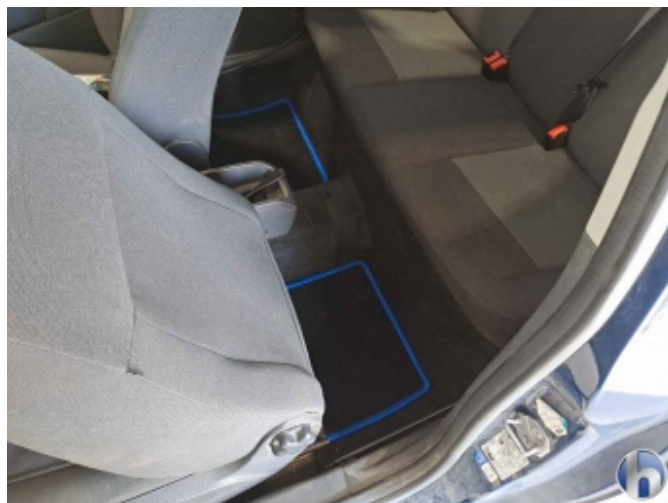
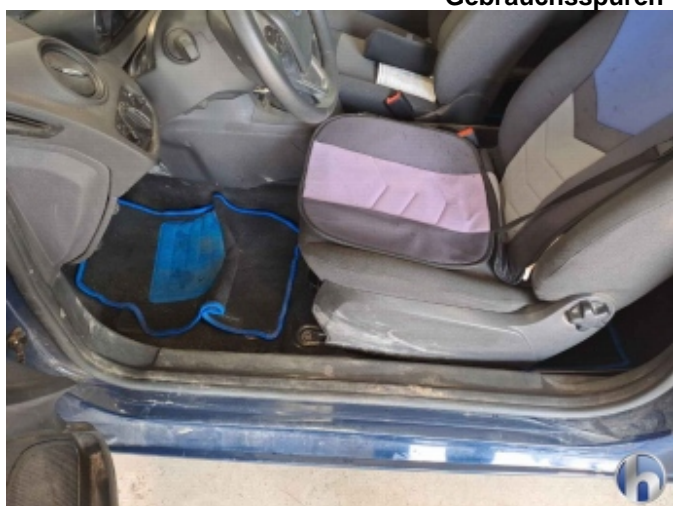
13. Innenraum

Verschmutzt (stark)

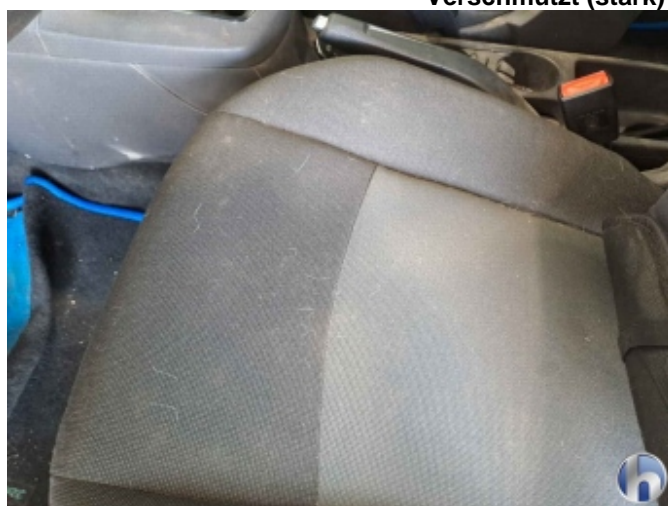
14. Innenraum

Verschmutzt (tierhaare)

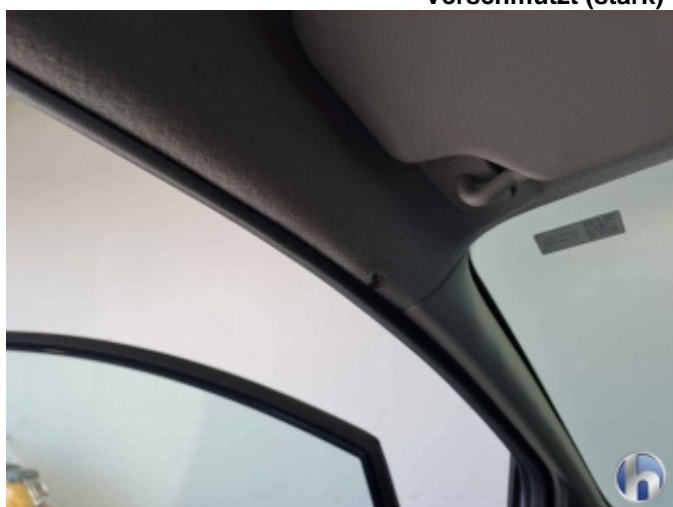
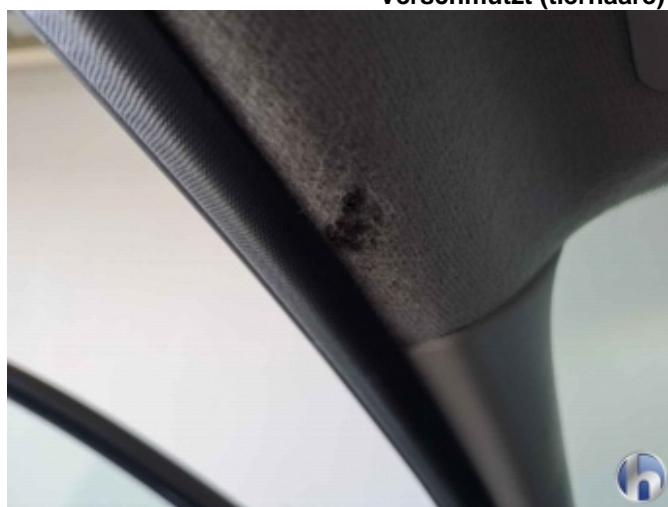
16. Dachhimmel

Brandloch

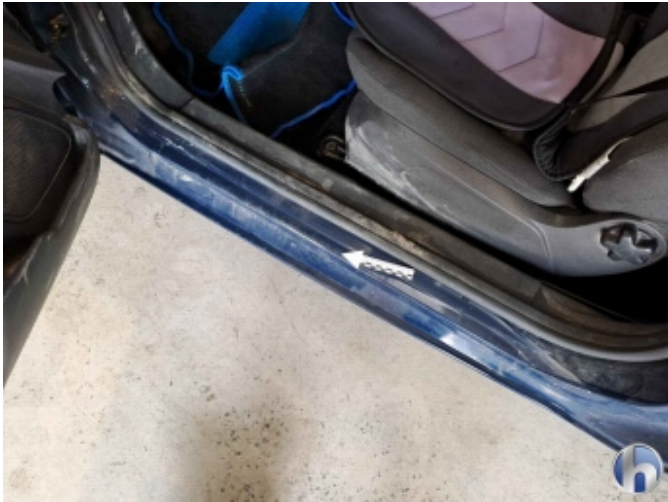
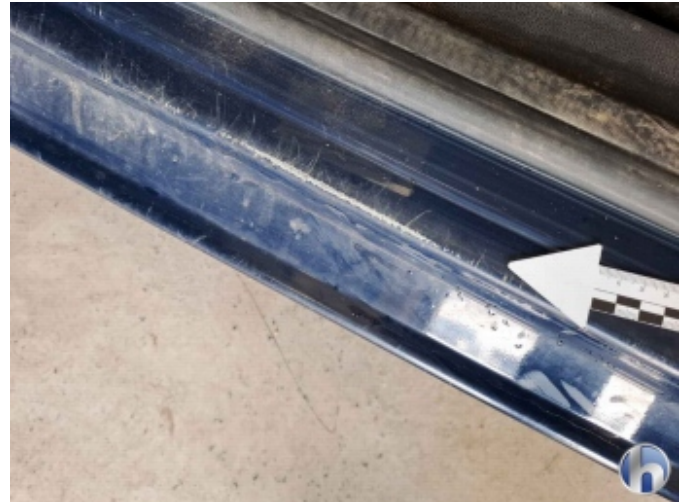
17. Türeinstieg Vorne - Links

Abschürfung

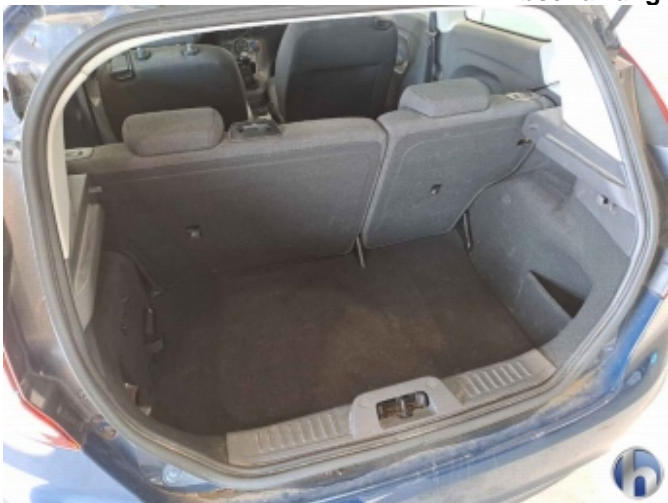
18. Laderaumabdeckung

Fehlt

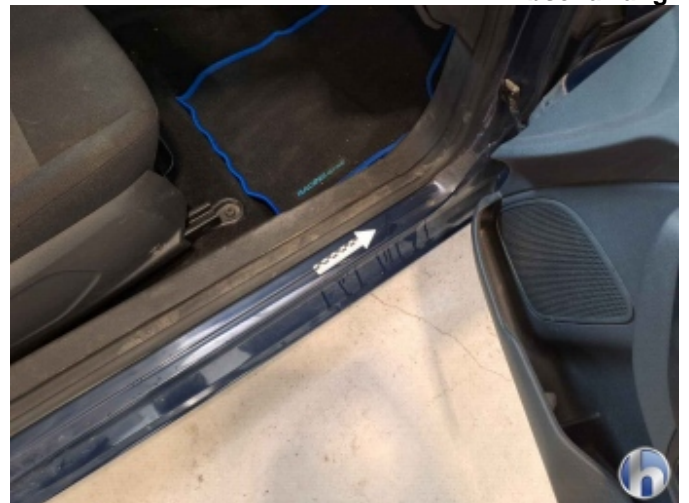
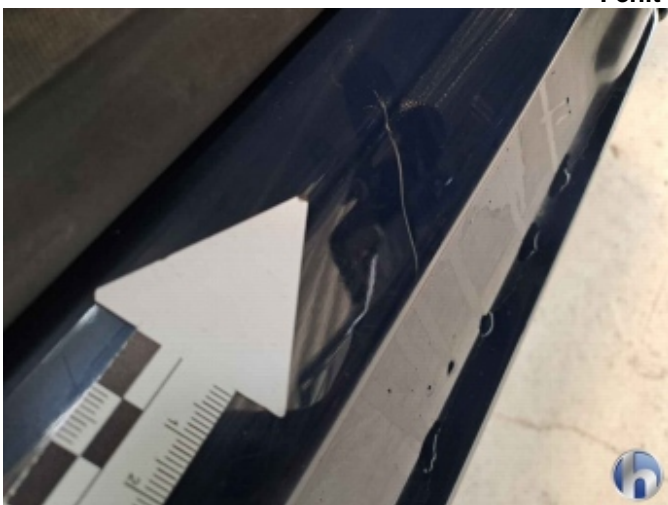
19. Türeinstieg Vorne - Rechts

Kratzer
