DEKRA Slovensko s.r.o.
Panónska cesta 47
851 04 Bratislava

ÚDAJE O VOZIDLE

Evidenčné číslo:	BL814ZI	VIN:	VR3ECYHYCKJ845069
Model vozidla:	Peugeot Rifter	Verzia:	1.5
Druh vozidla:	Osobné - Standard	Druh vozidla:	Osobné
Zdvihový objem (ccm):	1499	Maximálny výkon (kW):	75
Druh paliva:	Nafta	Stav paliva v nádrži:	1/4
Farba:	Biela	Prevodovka:	Manuálna
Počet prevodových stupňov:	5	Pohon:	Predné kolesá
Počet dverí:	5	Dátum prvej evidencie:	19.12.2019
Platnosť technickej kontroly do:	12.12.2025	Platnosť emisnej kontroly do:	12.12.2025
Stav tachometra:	162475 km Odčítané z tachometra	Servisná knižka k dispozícii:	Elektronická

ZOZNAM POŠKODENÍ

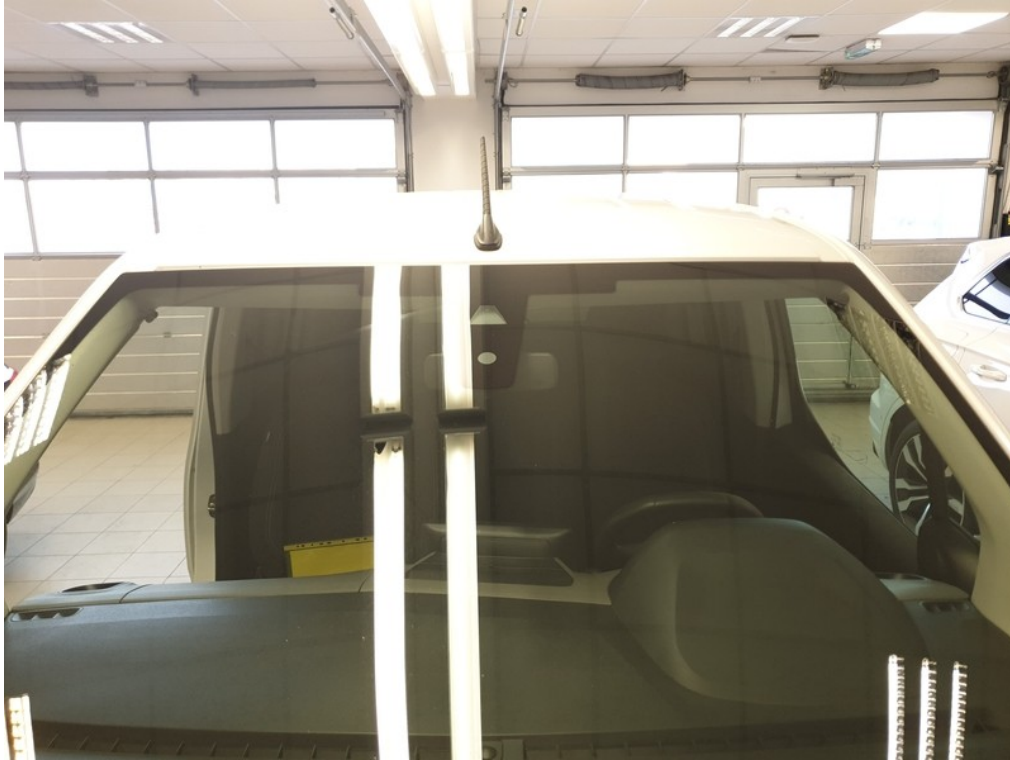
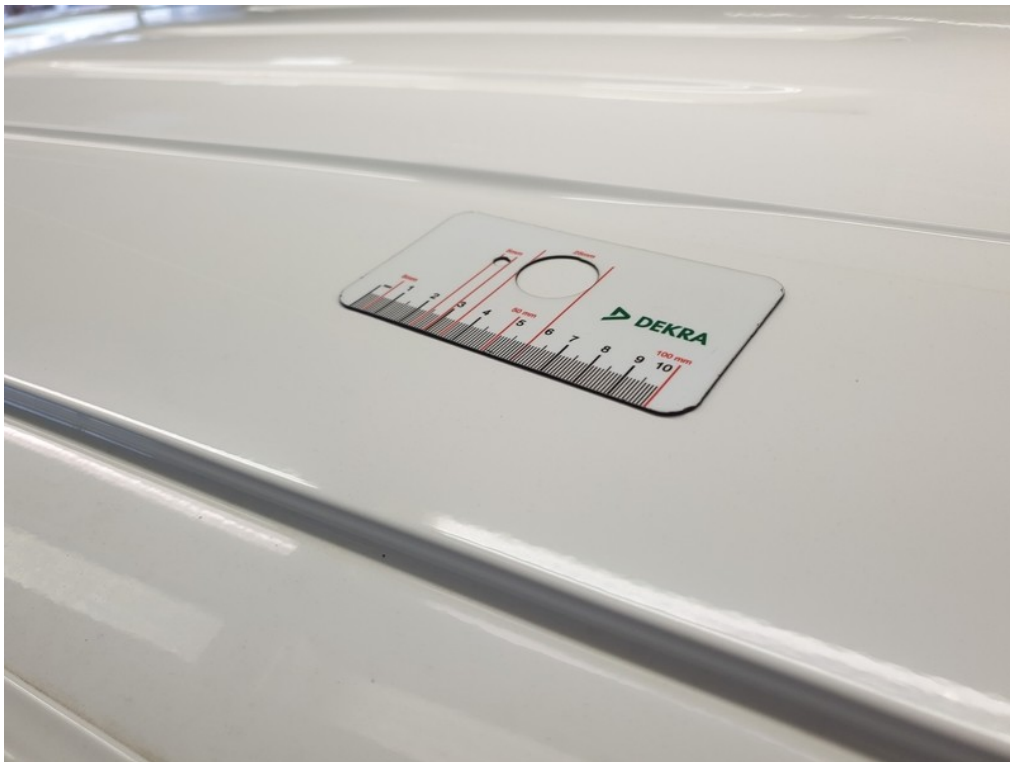
1 Strecha - Škrabance
Umiestnenie:

Vid' popis k poškodeniu č. **1**

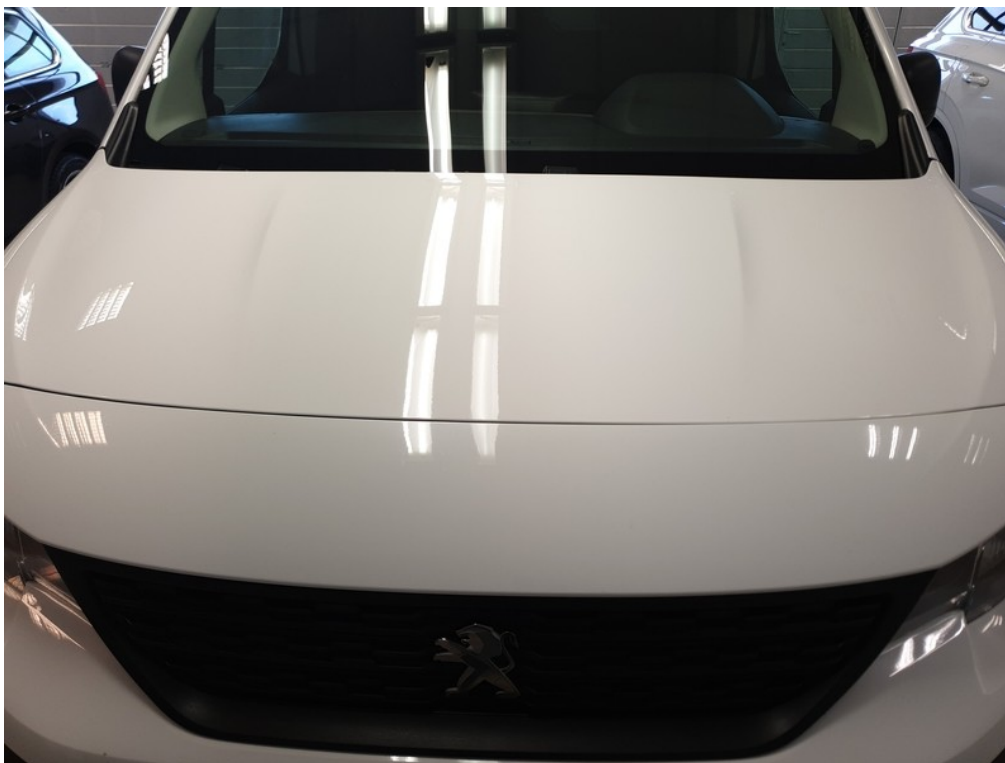
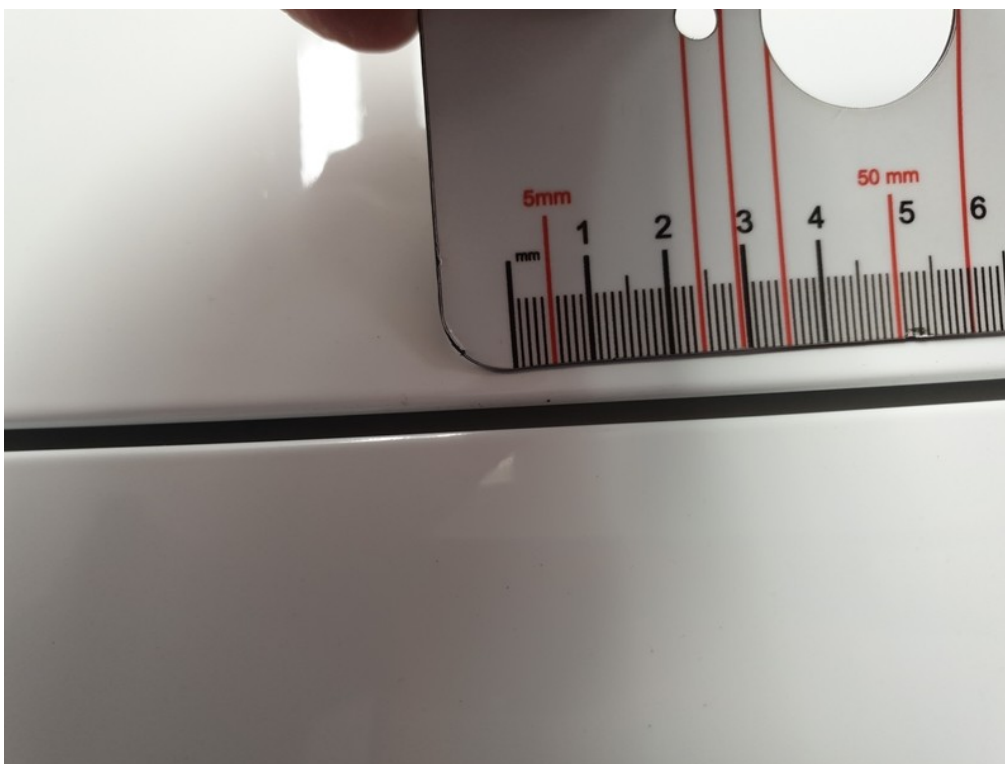
2 Predná kapota - Poškodenie od odletujúcich kameňov
 Umiestnenie: Exteriér (vonkajší priestor)

Vid' popis k poškodeniu č. 2

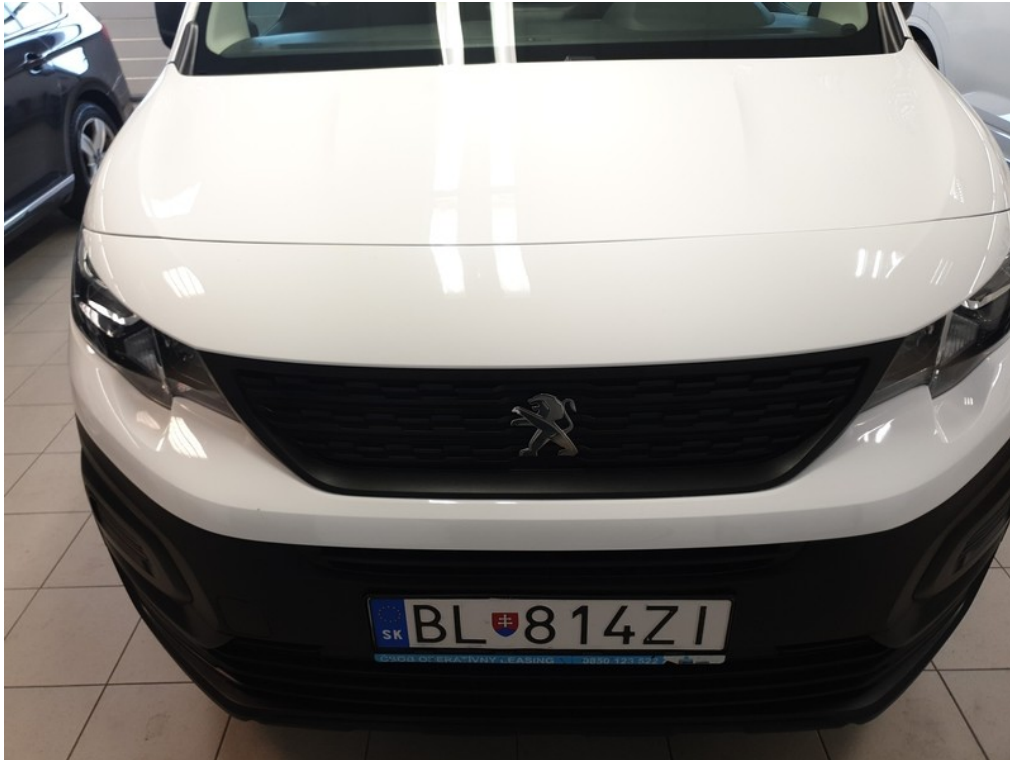
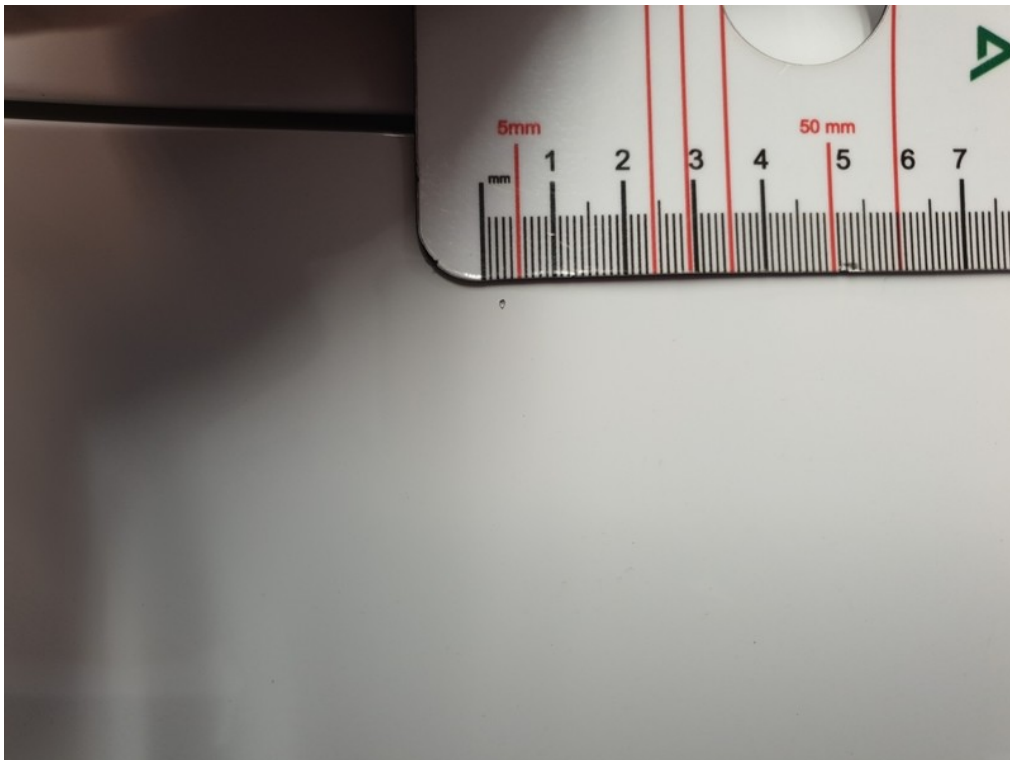
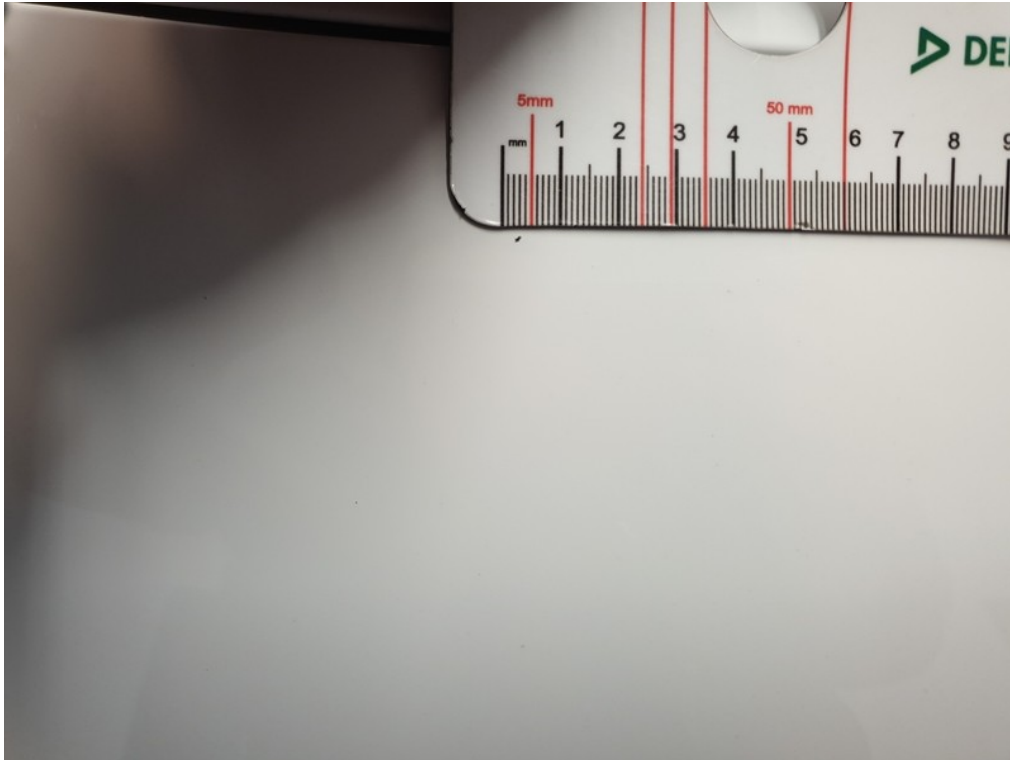
3 Predný nárazník - Poškodenie od odletujúcich kameňov
Umiestnenie: Exteriér (vonkajší priestor)

Vid' popis k poškodeniu č. **3**

Vid' popis k poškodeniu č. 3

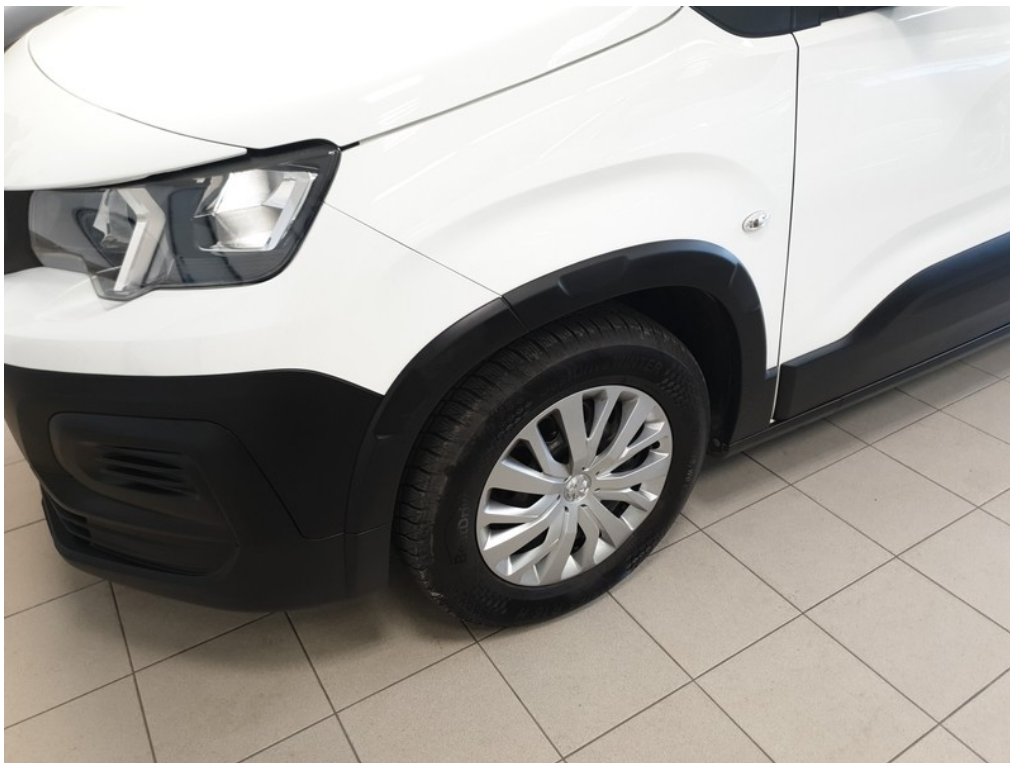
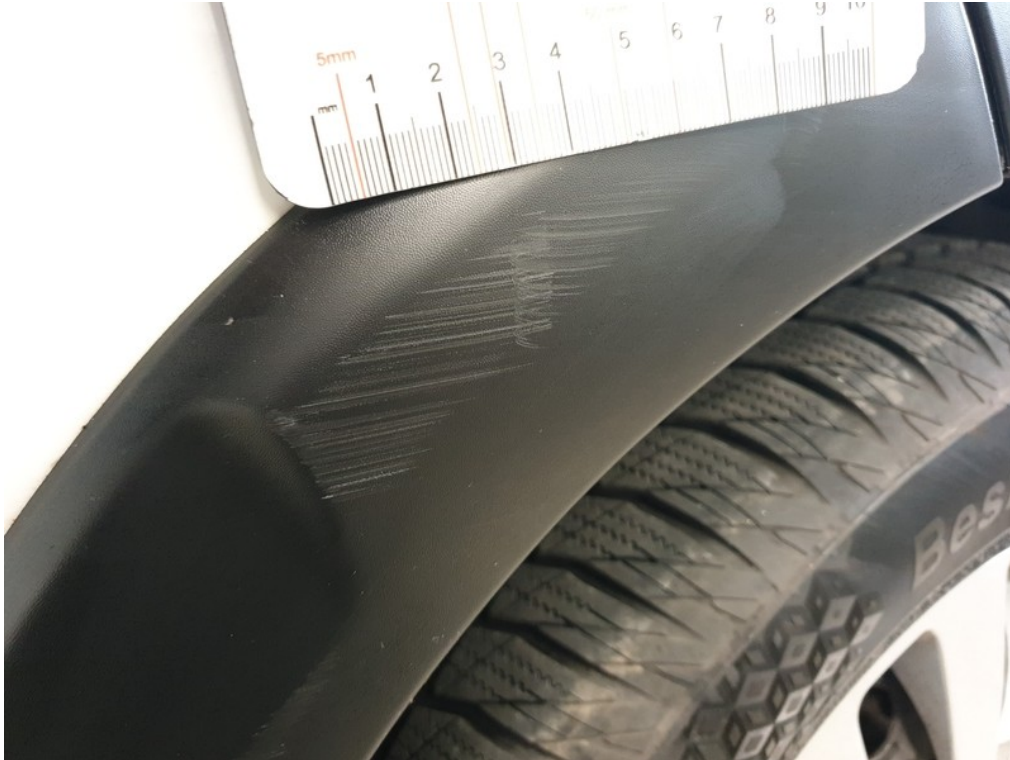
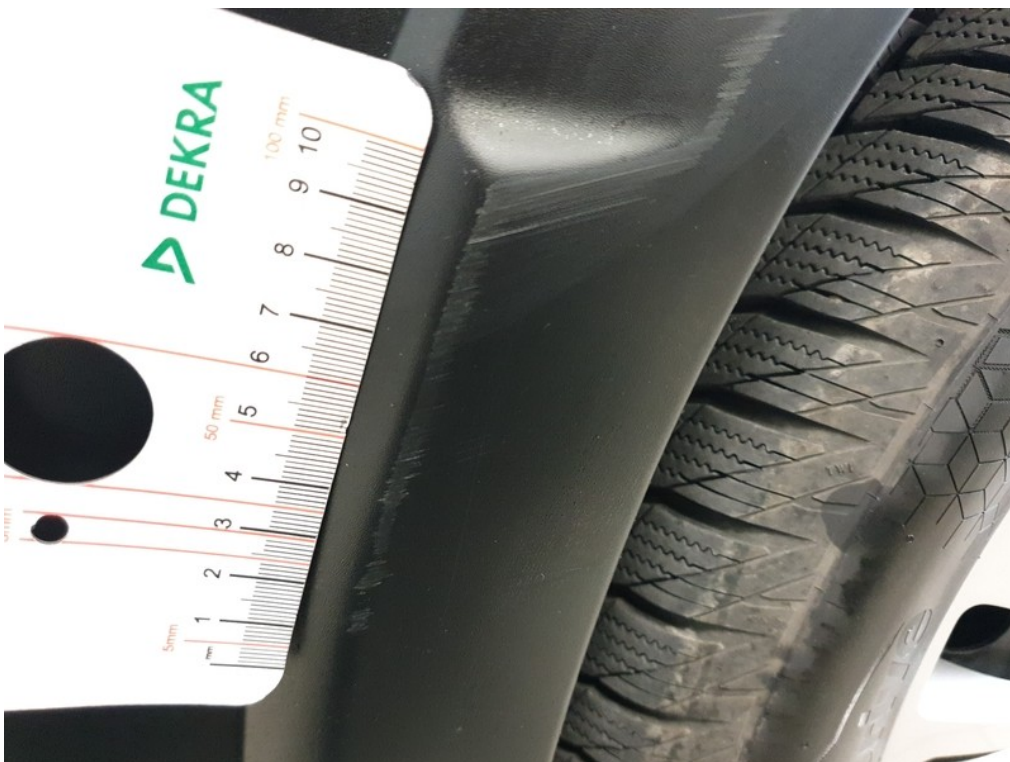
4 Lem LP blatníka - Škrabance
Umiestnenie:

Vid' popis k poškodeniu č. 4

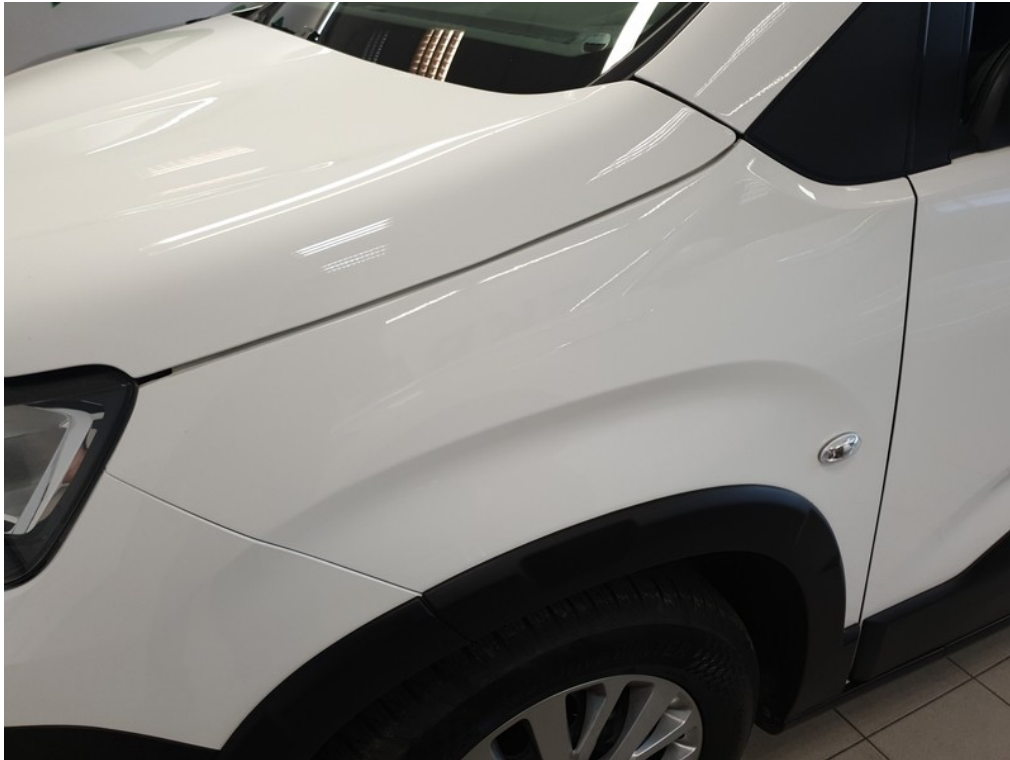
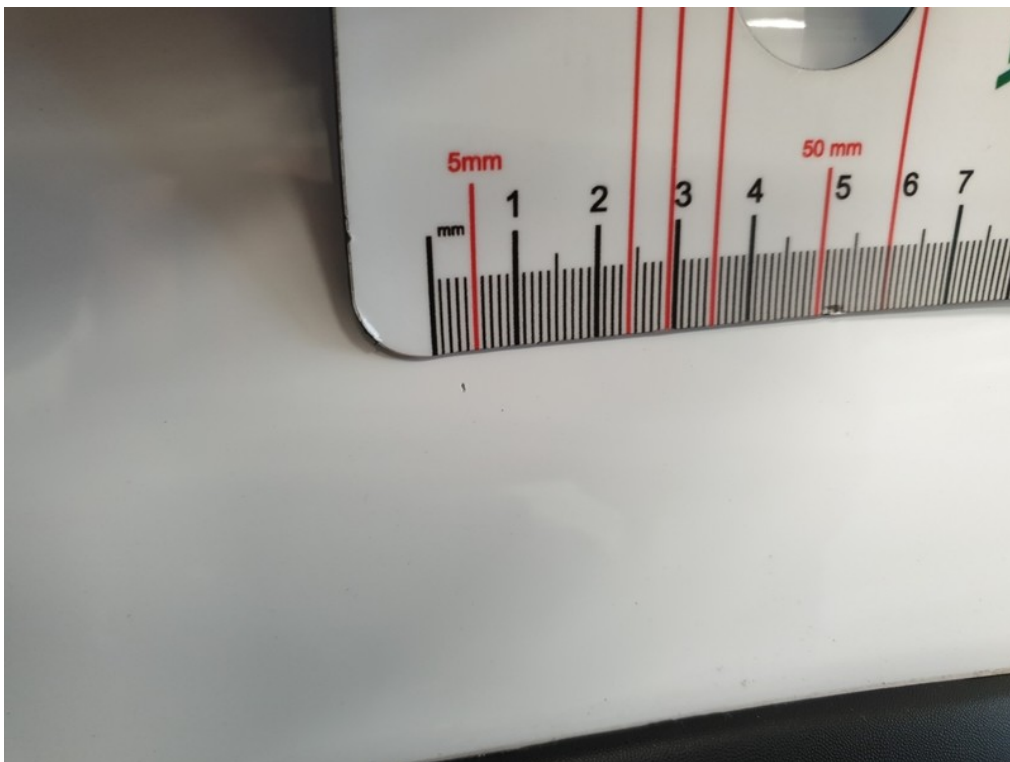
5 Blatník predný ľavý - Poškodenie od odletujúcich kameňov
 Umiestnenie: Exteriér (vonkajší priestor)

Vid' popis k poškodeniu č. 5

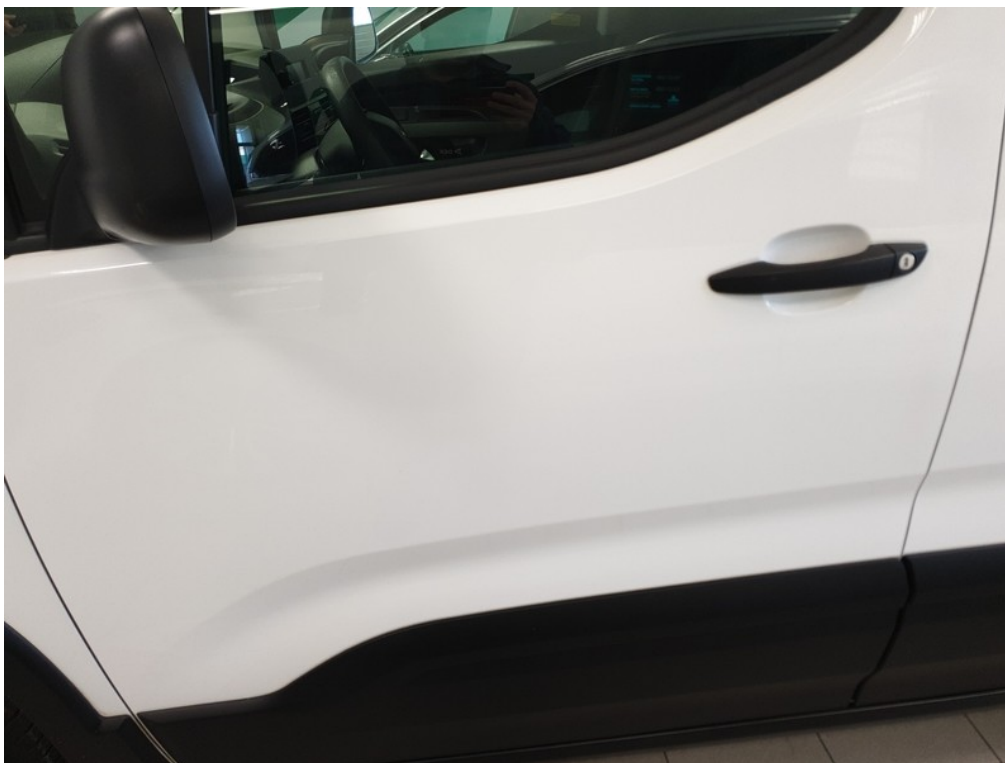
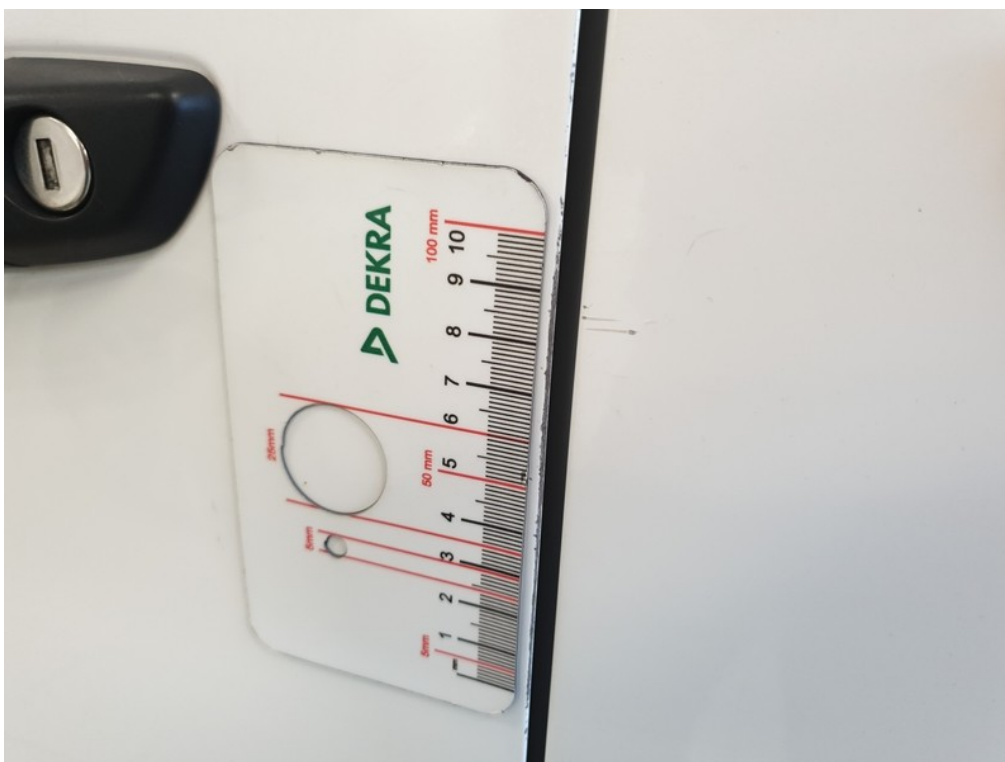
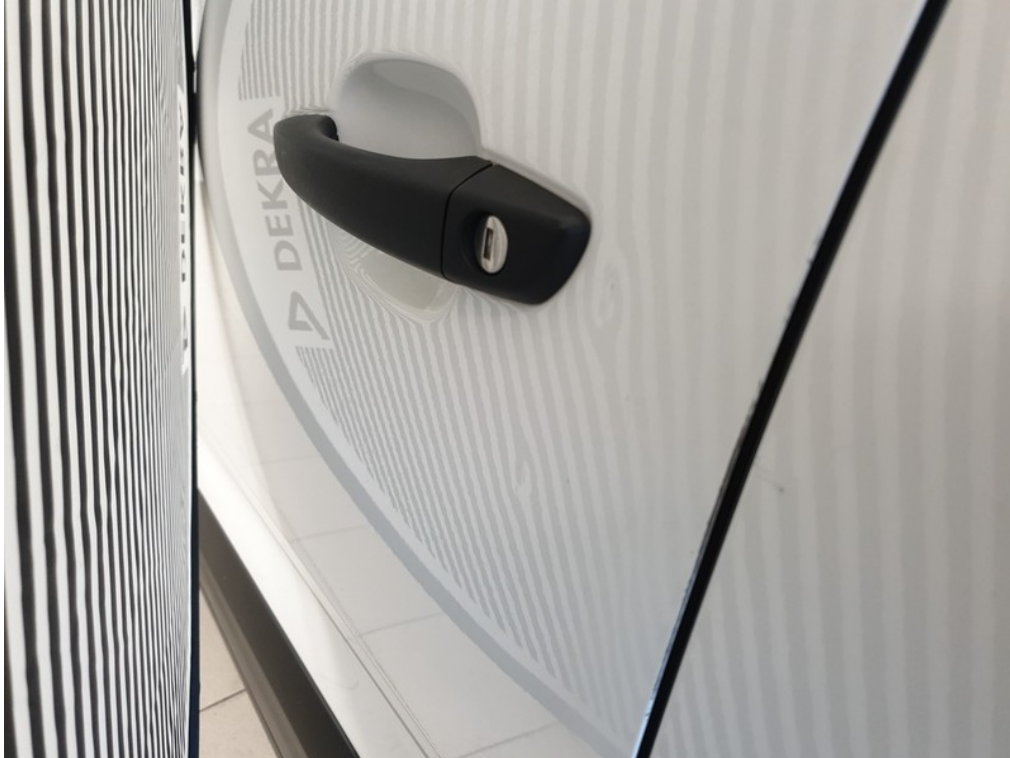
6 Dvere predné ľavé - Deformácia
Umiestnenie:

Vid' popis k poškodeniu č. 6

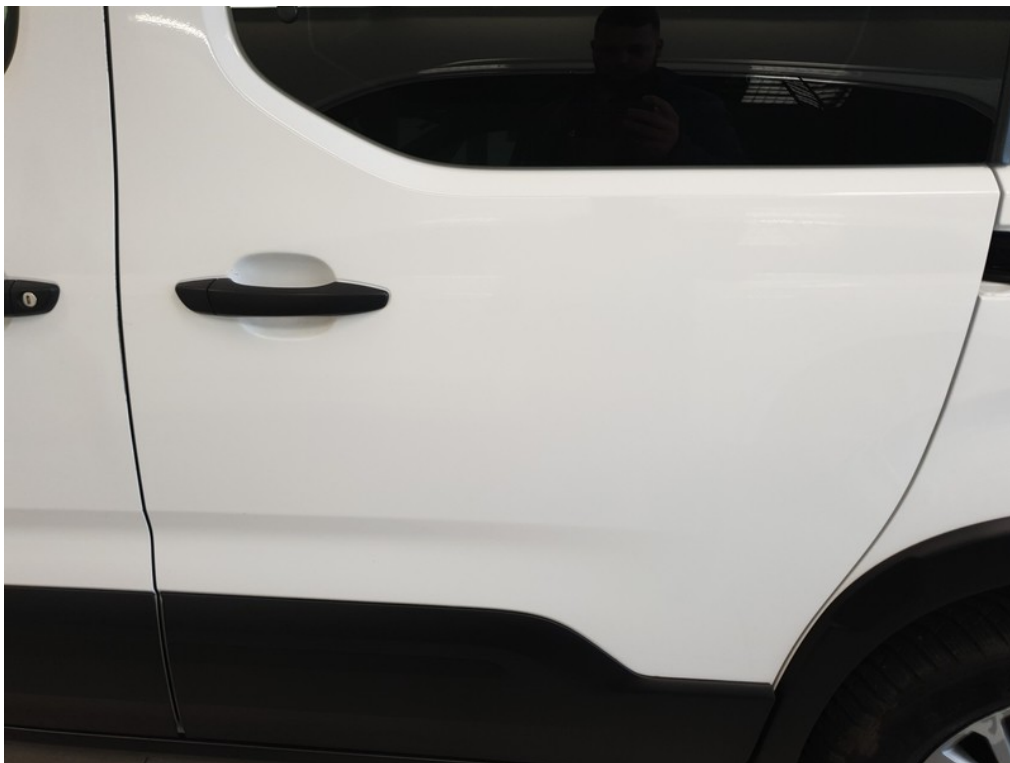
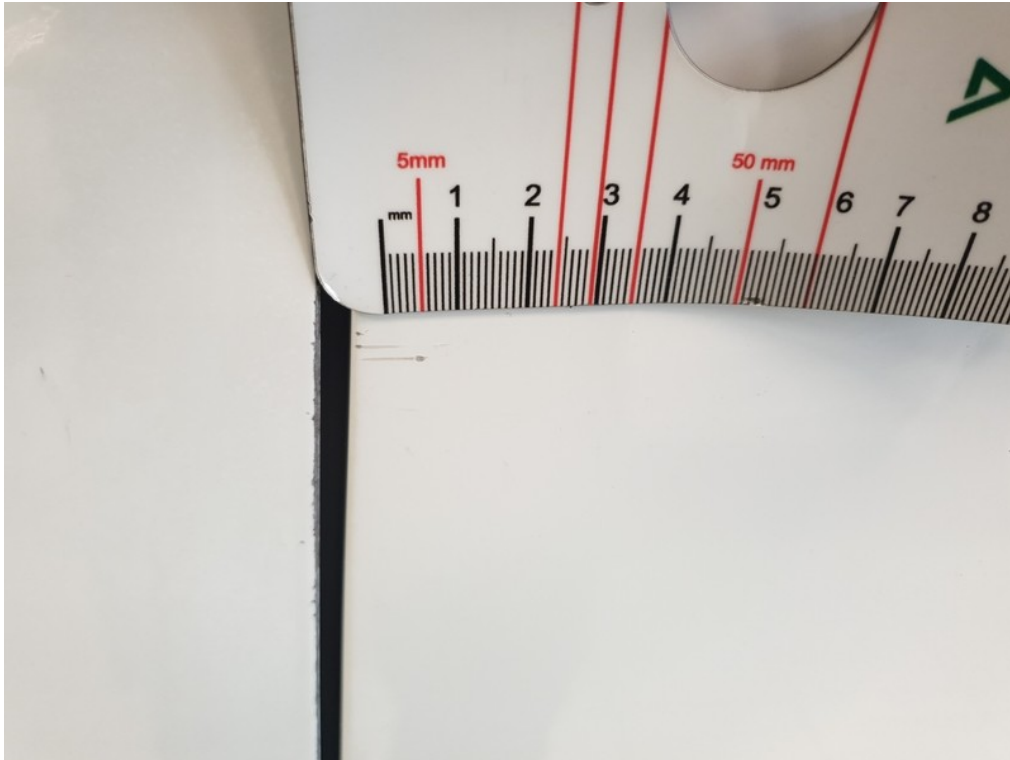
7 Dvere zadné ľavé - Škrabance
Umiestnenie:

Vid' popis k poškodeniu č. 7

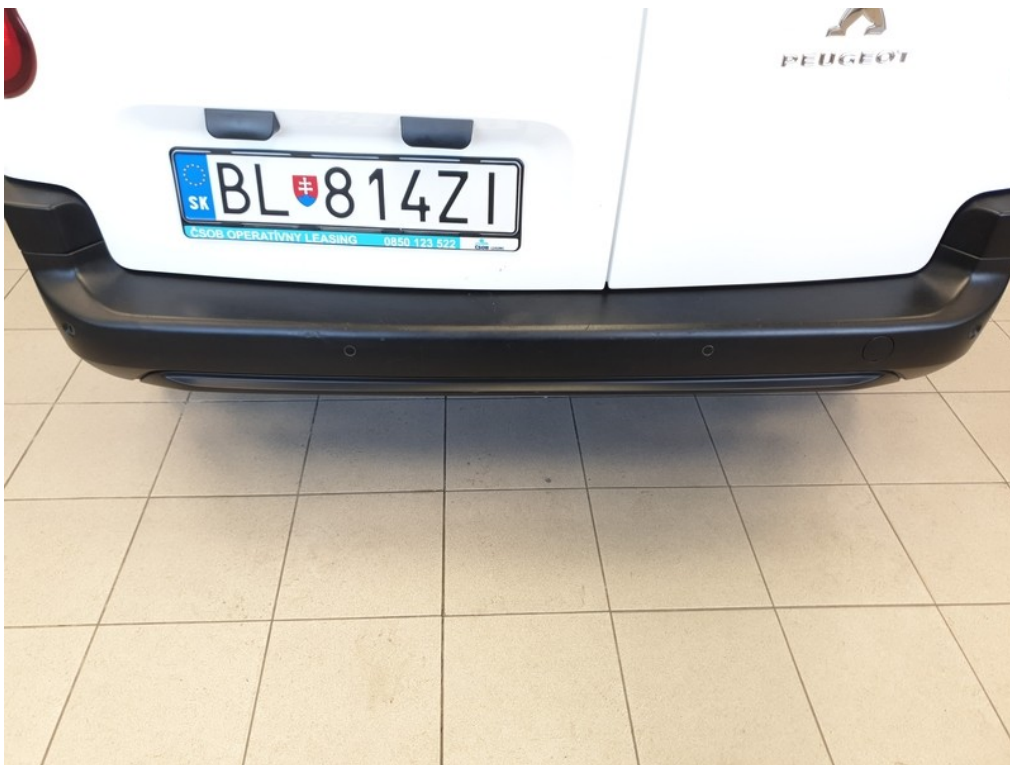
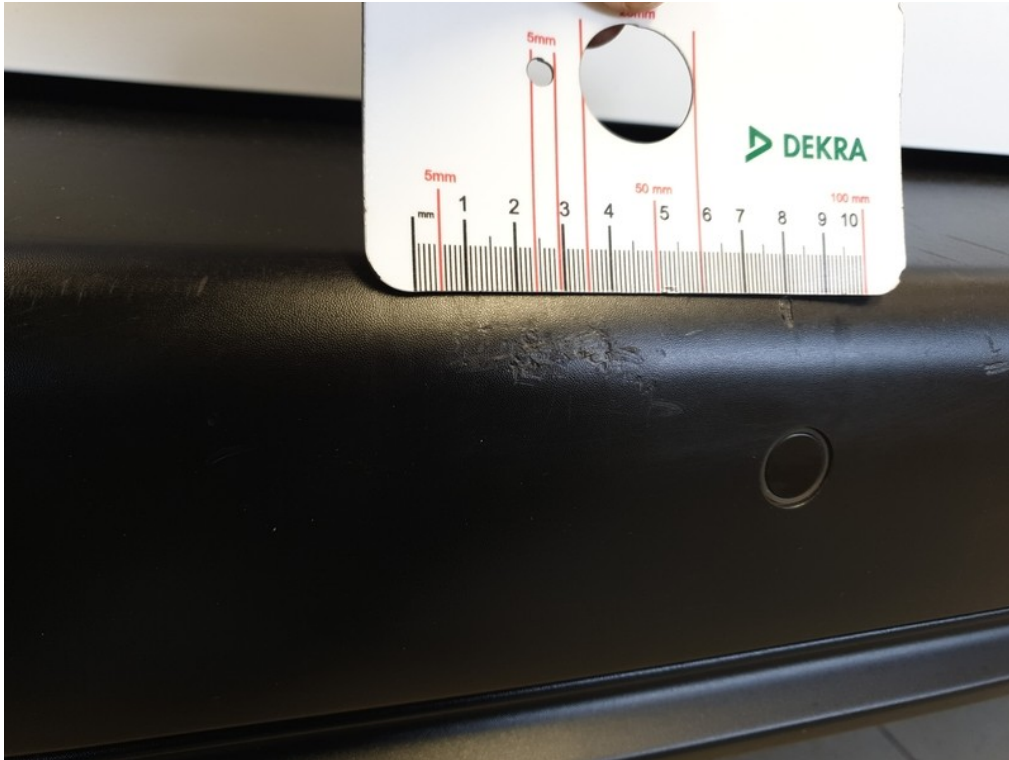
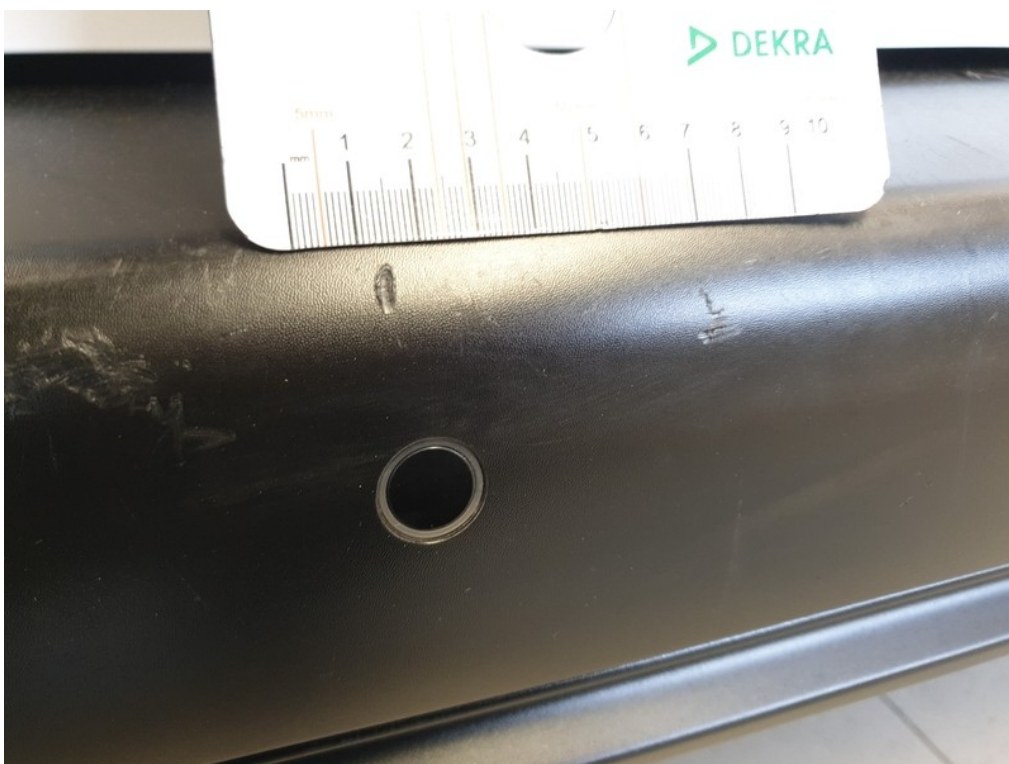
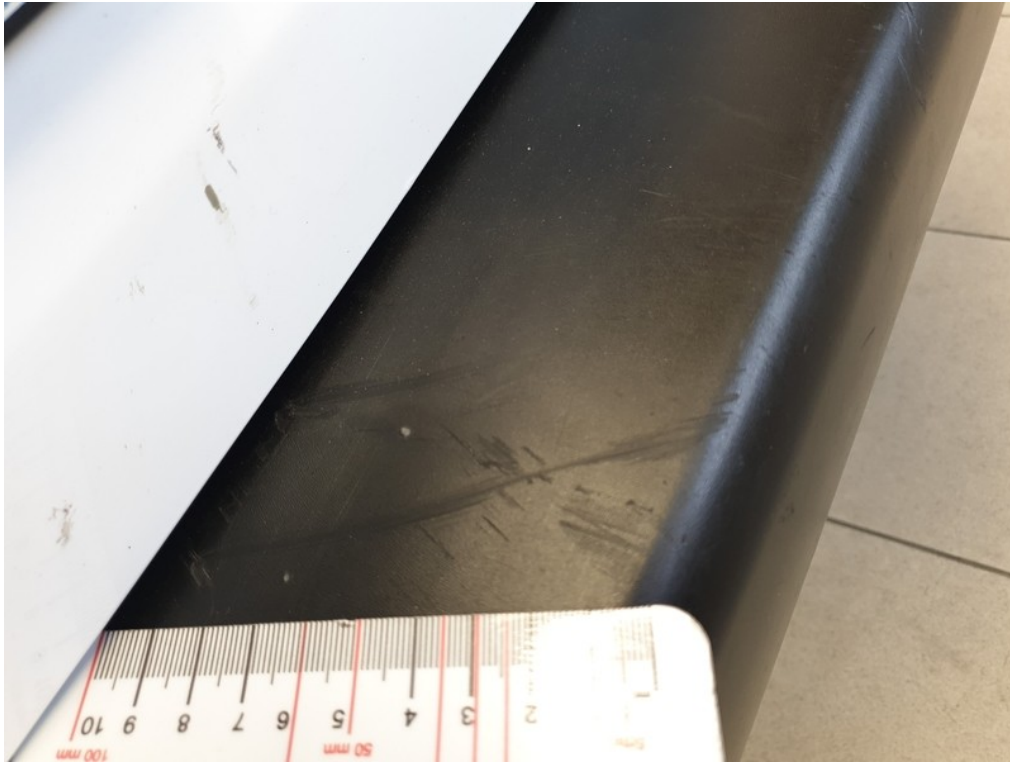
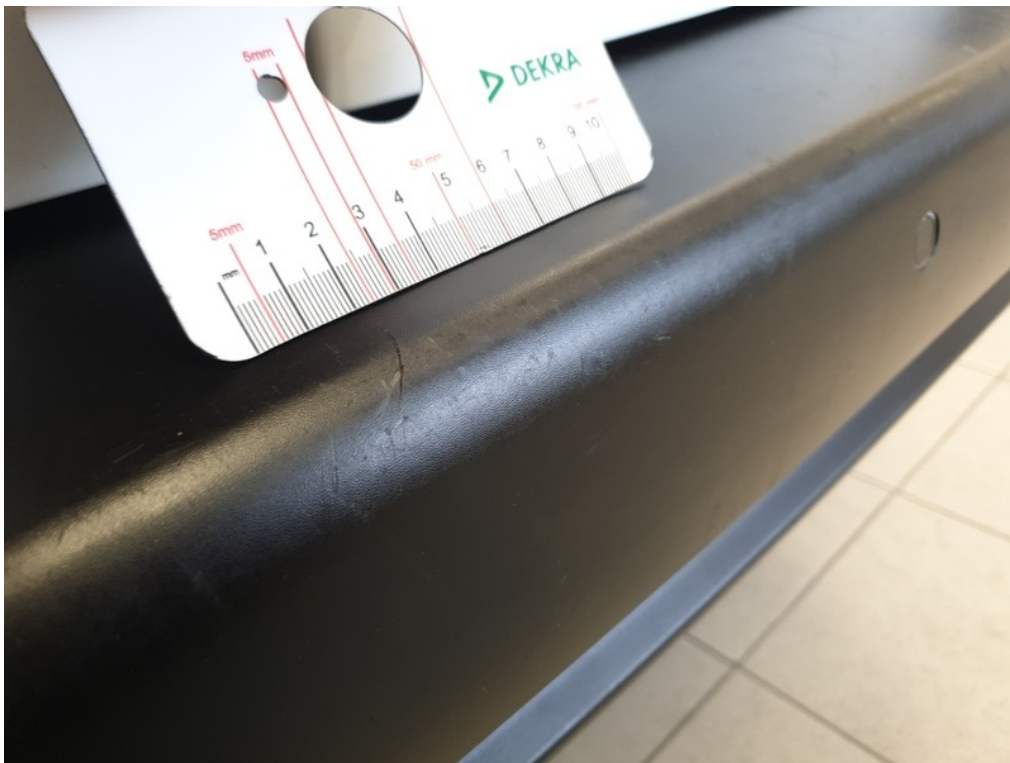
8 Zadný nárazník - Škrabance
Umiestnenie:

Vid' popis k poškodeniu č. 8

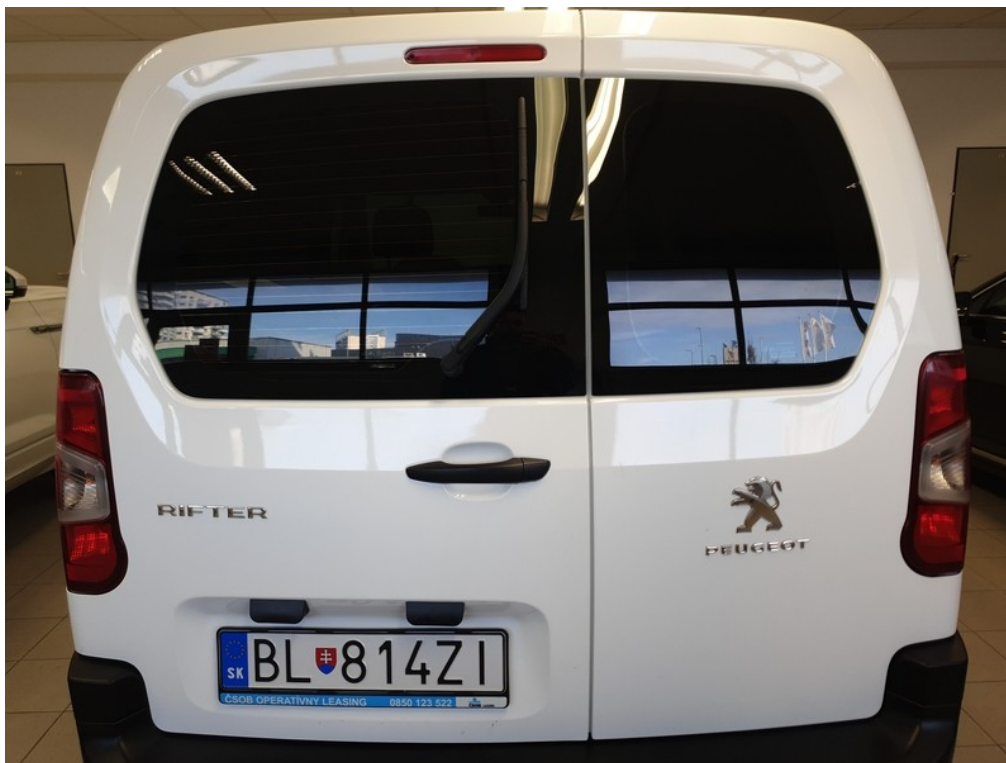
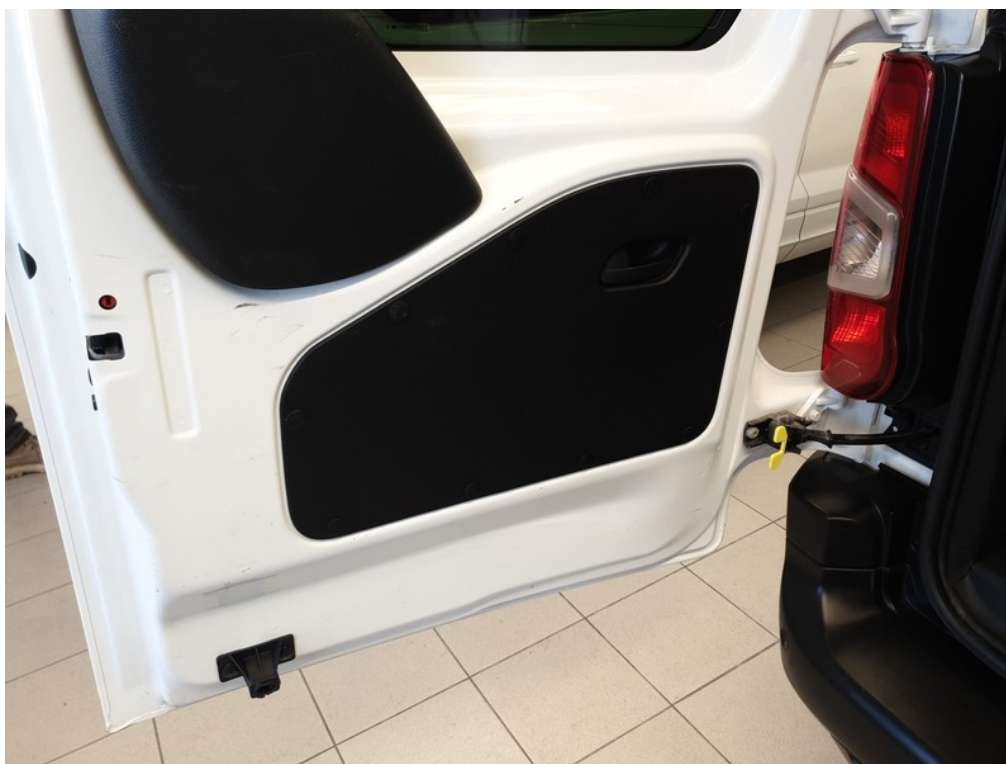
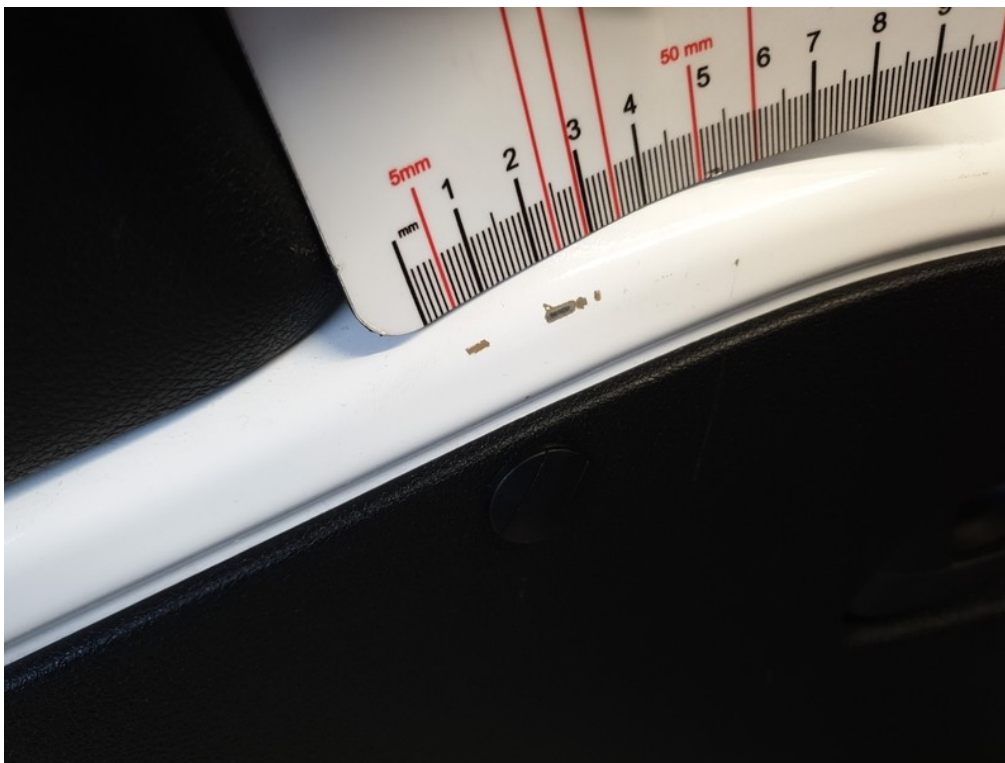
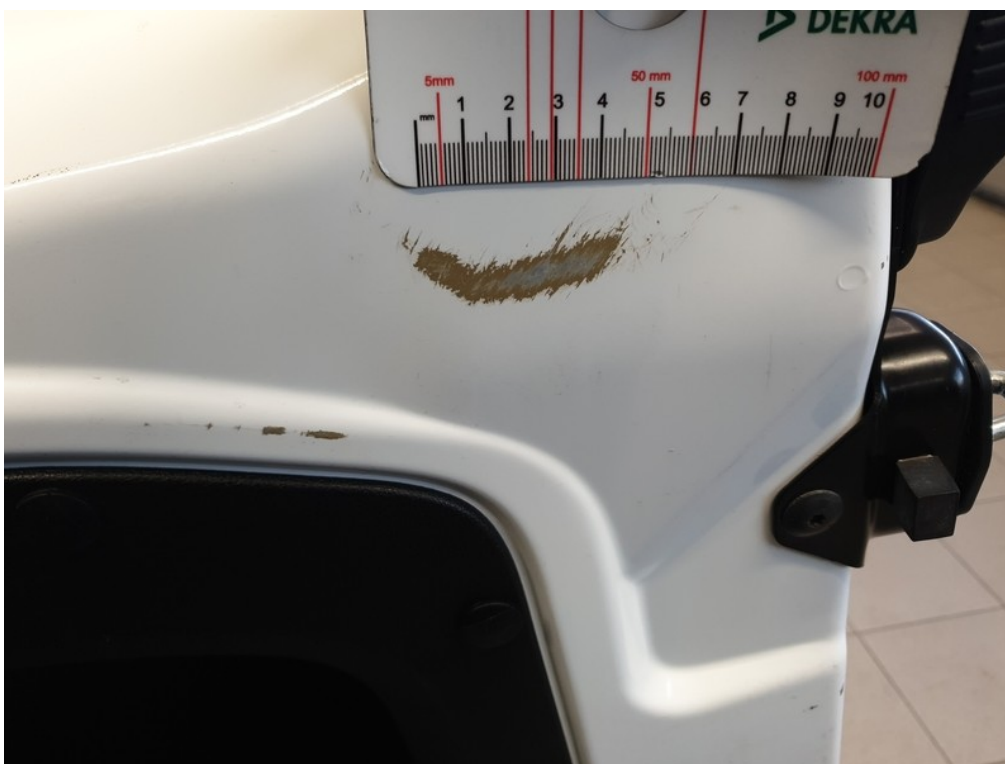
- 9 Veko batož.priestoru - Škrabance**
Umístění: Exteriér (vonkajší priestor)

Vid' popis k poškodeniu č. 9

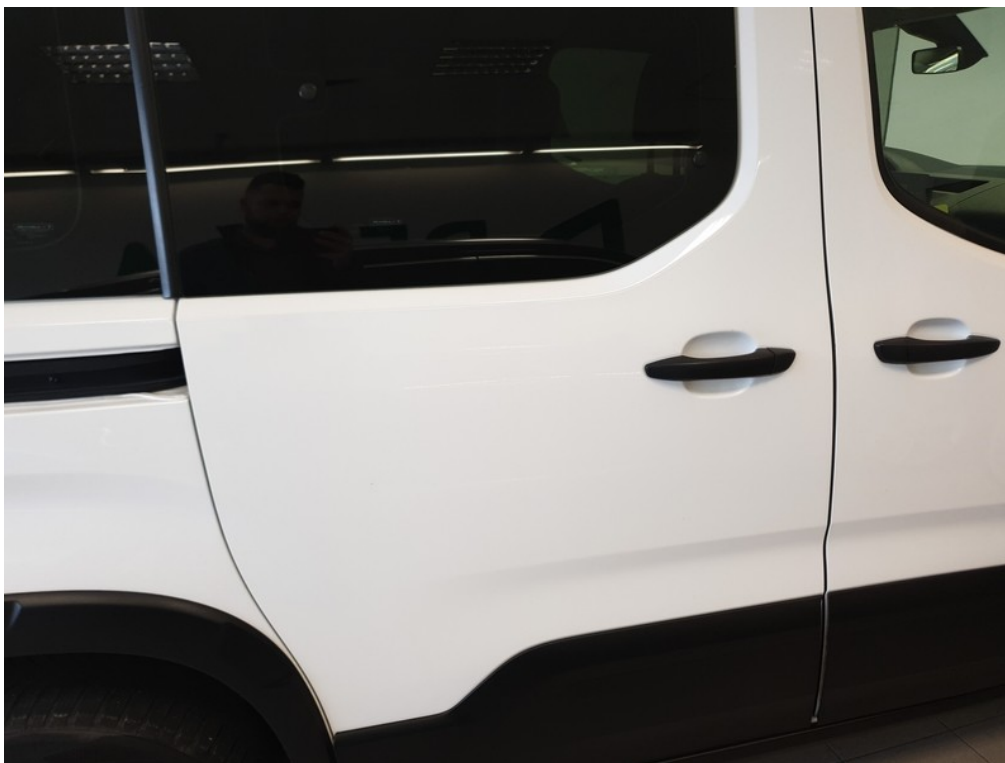
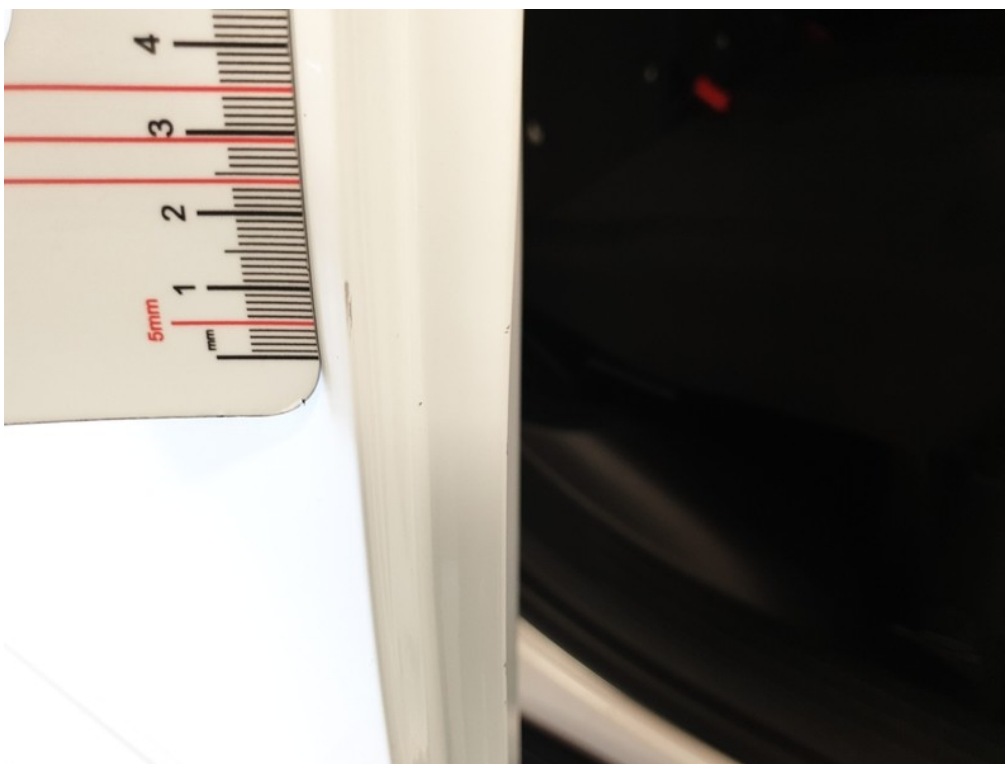
10 Hrana pravých zadných dverí - Škrabance
Umiestnenie: Exteriér (vonkajší priestor)

Vid' popis k poškodeniu č. 10
