DEKRA Slovensko s.r.o.
Panónska cesta 47
851 04 Bratislava

ÚDAJE O VOZIDLE

Evidenčné číslo:	BL814ZI	VIN:	VR3ECYHYCKJ845069
Model vozidla:	Peugeot Rifter	Verzia:	1.5
Druh vozidla:	Osobné - Standard	Druh vozidla:	Osobné
Zdvihový objem (ccm):	1499	Maximálny výkon (kW):	75
Druh paliva:	Nafta	Stav paliva v nádrži:	1/4
Farba:	Biela	Prevodovka:	Manuálna
Počet prevodových stupňov:	5	Pohon:	Predné kolesá
Počet dverí:	5	Dátum prvej evidencie:	19.12.2019
Platnosť technickej kontroly do:	12.12.2025	Platnosť emisnej kontroly do:	12.12.2025
Stav tachometra:	162475 km Odčítané z tachometra	Servisná knižka k dispozícii:	Elektronická

ZOZNAM POŠKODENÍ

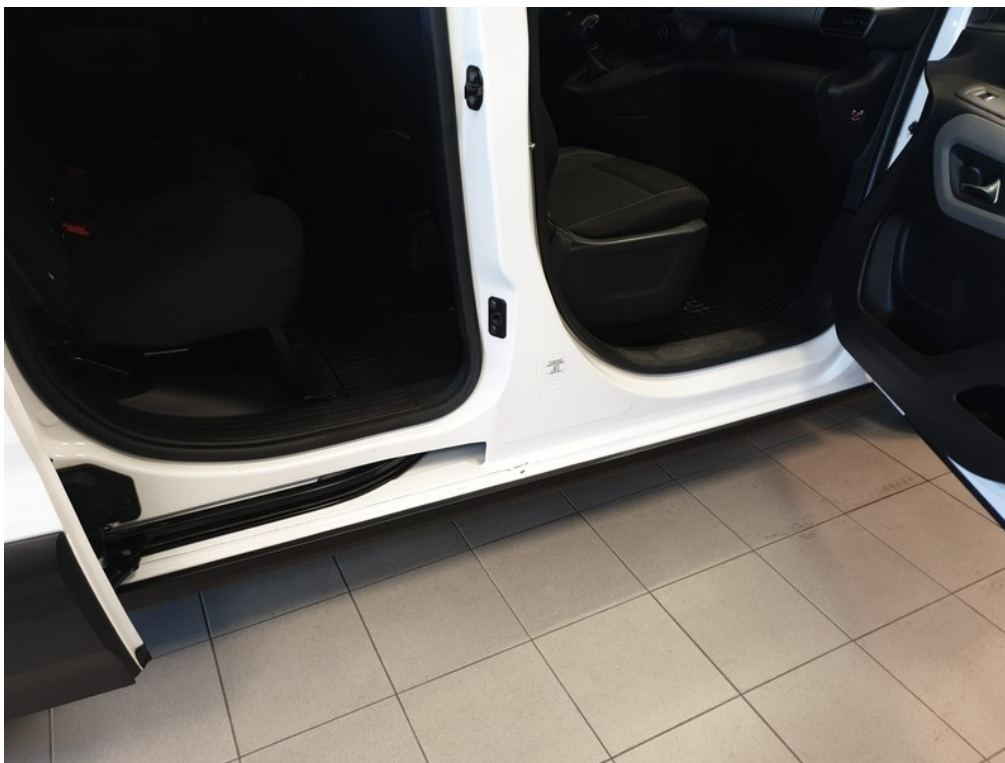
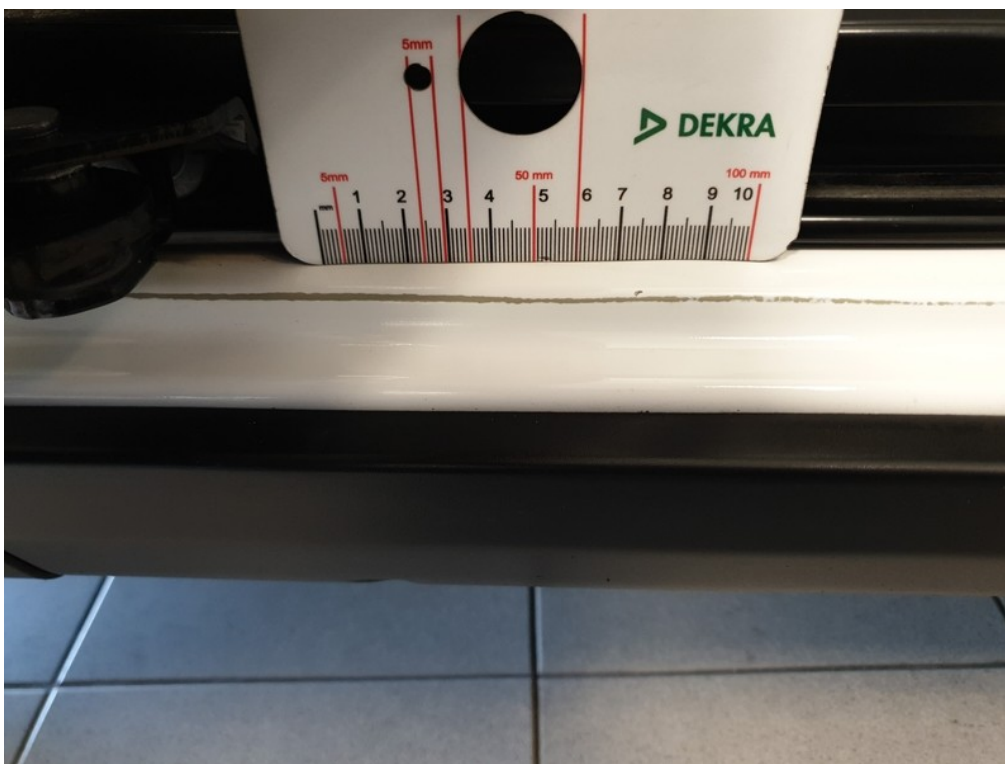
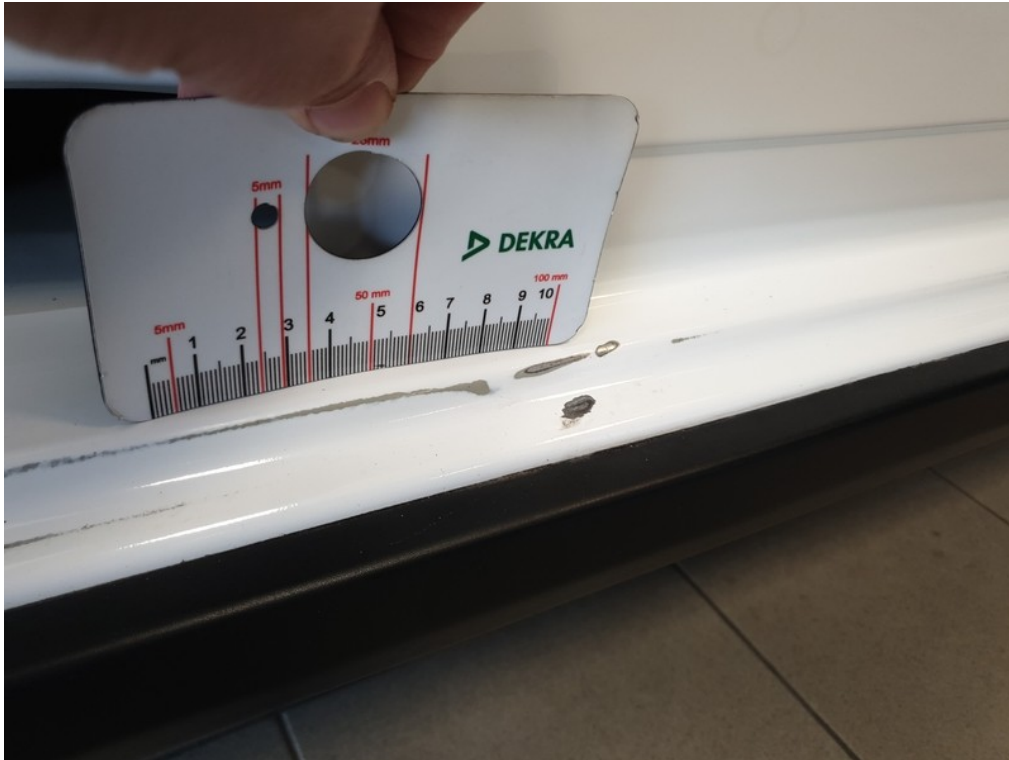
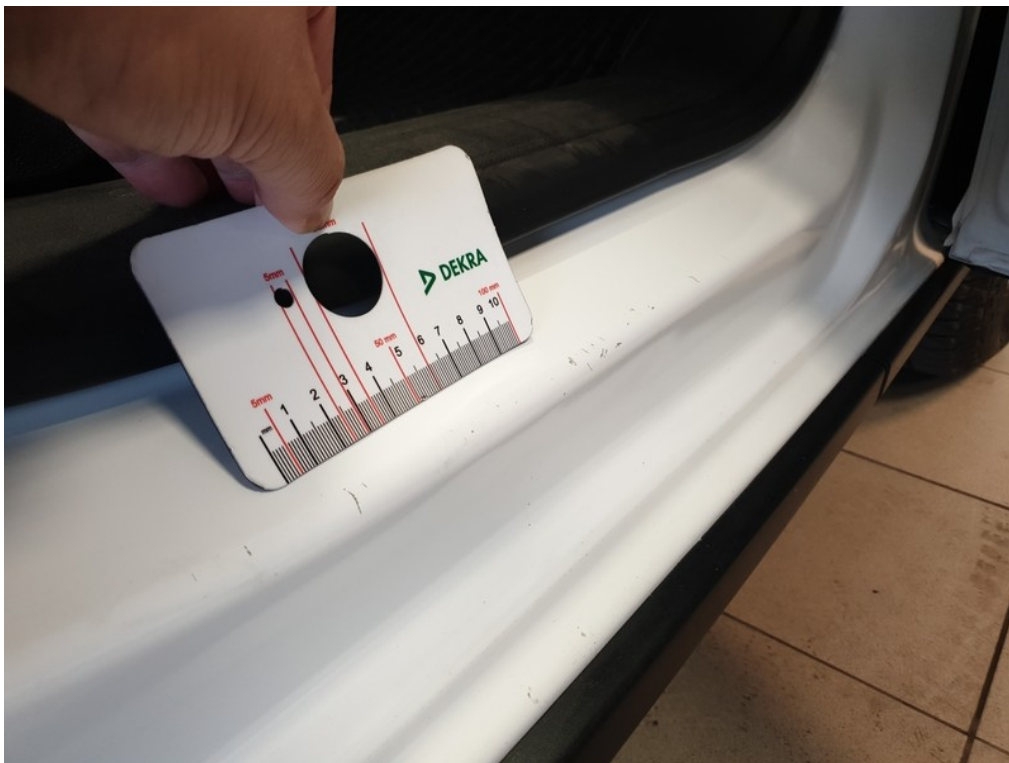
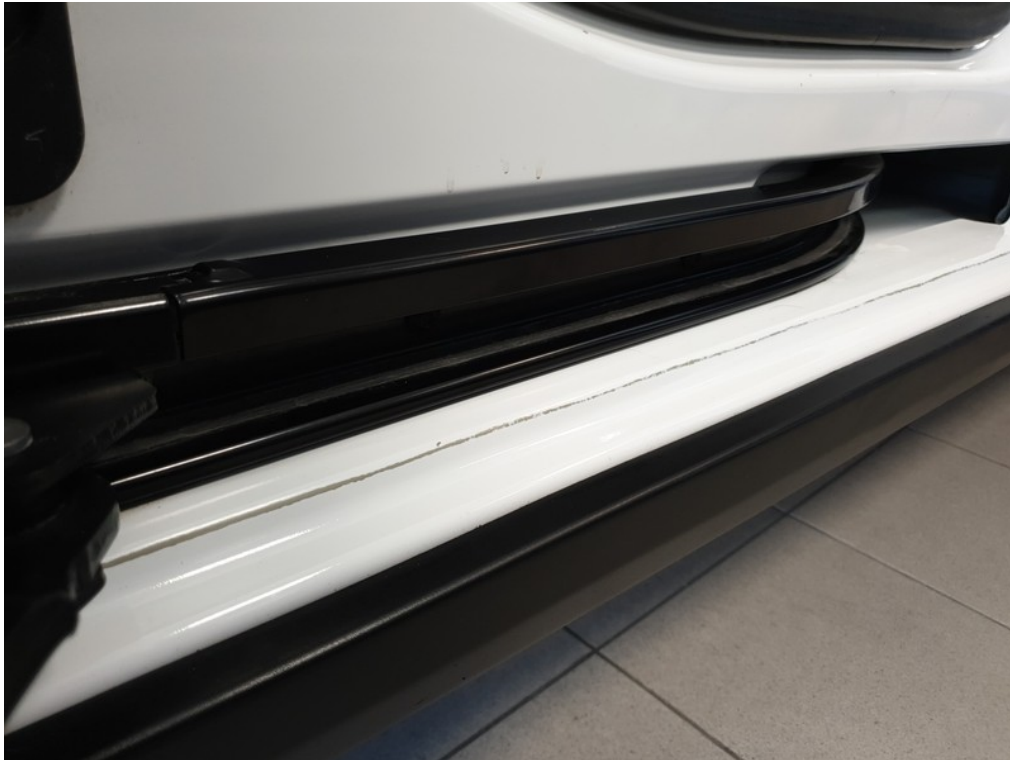
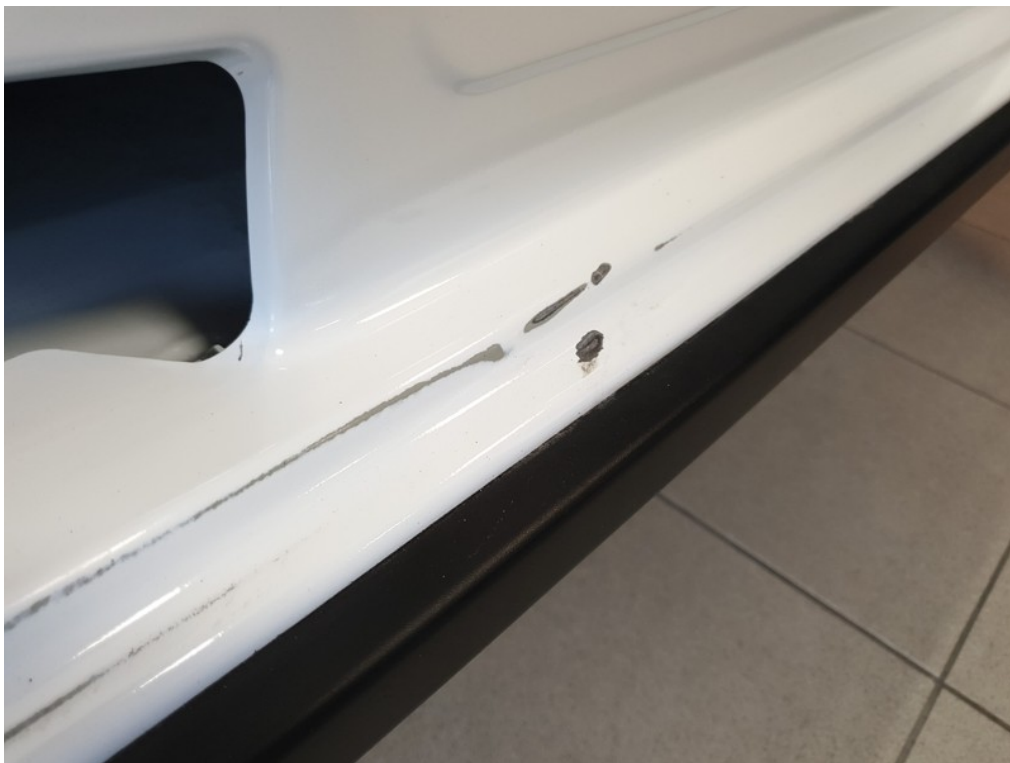
11 Prah pravý - Škrabance
 Umiestnenie:

Vid' popis k poškodeniu č. **11**

Vid' popis k poškodeniu č. 11

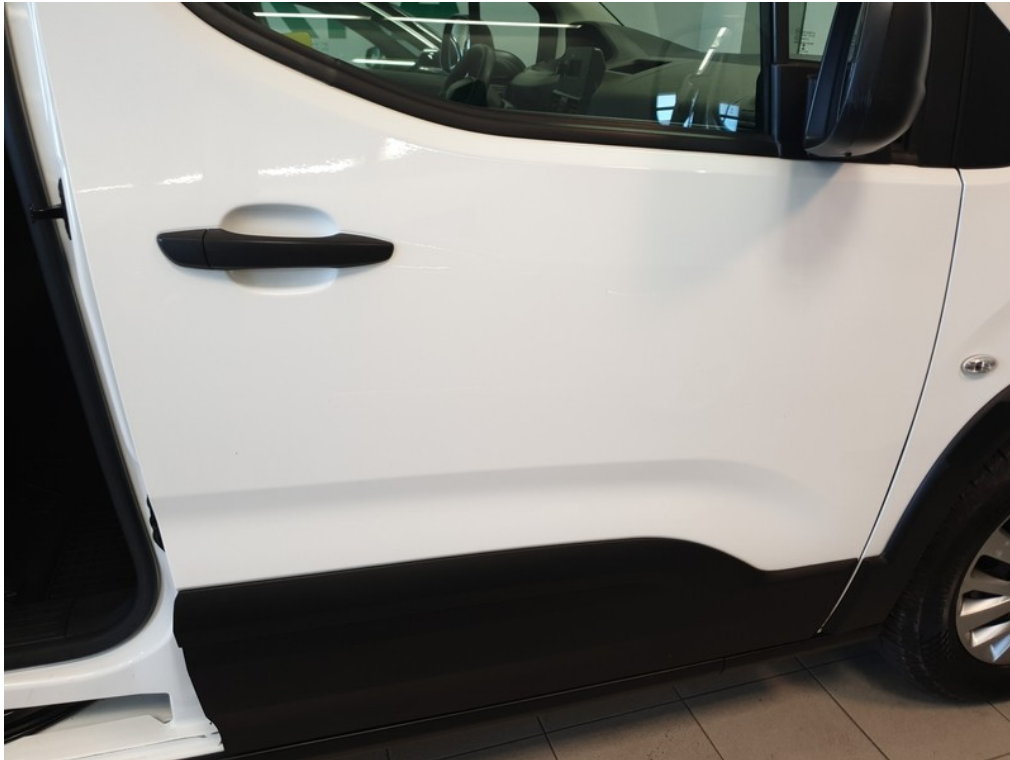
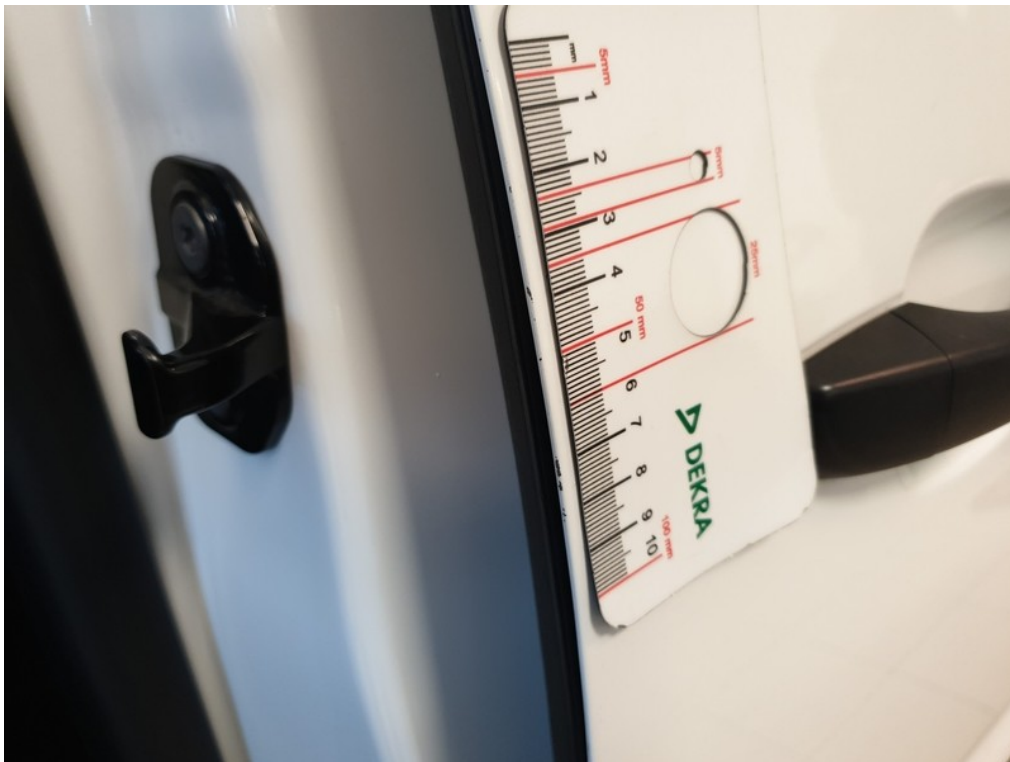
12 Hrana pravých predných dverí - Škrabance
Umiestnenie: Exteriér (vonkajší priestor)

Vid' popis k poškodeniu č. 12

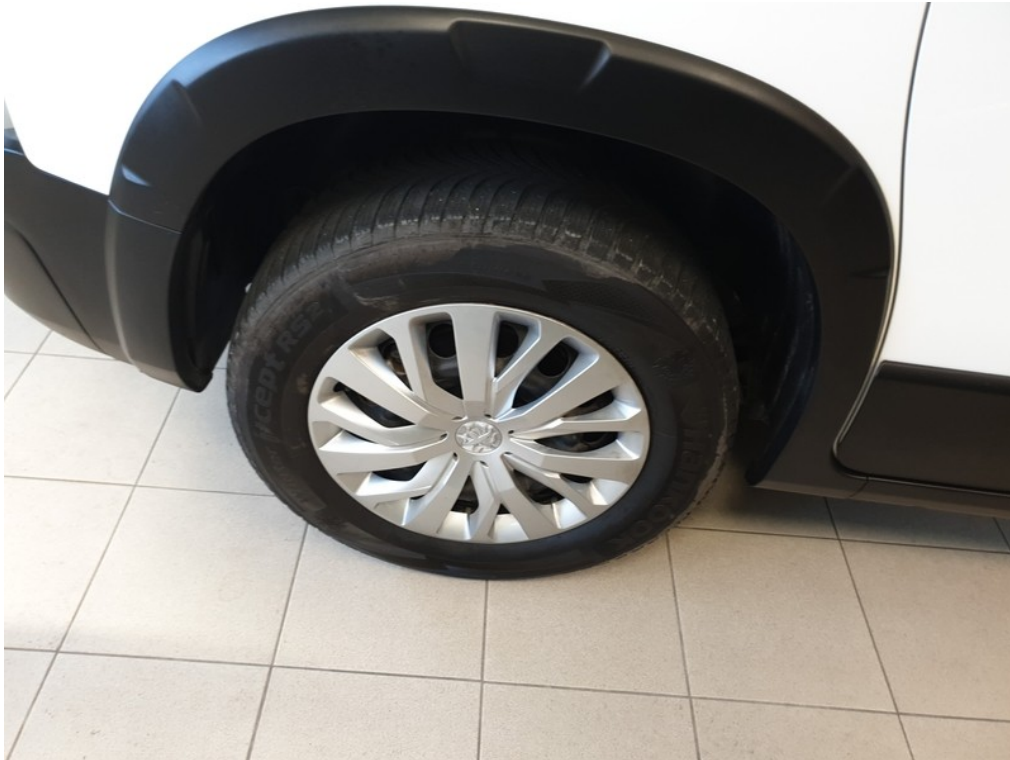
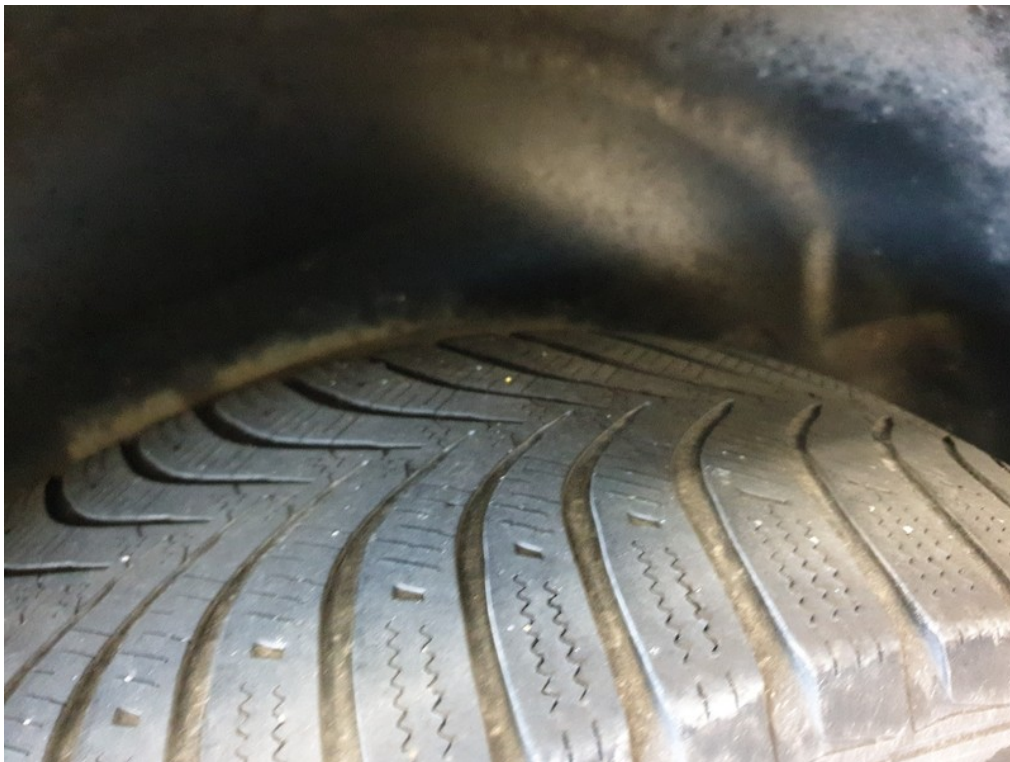
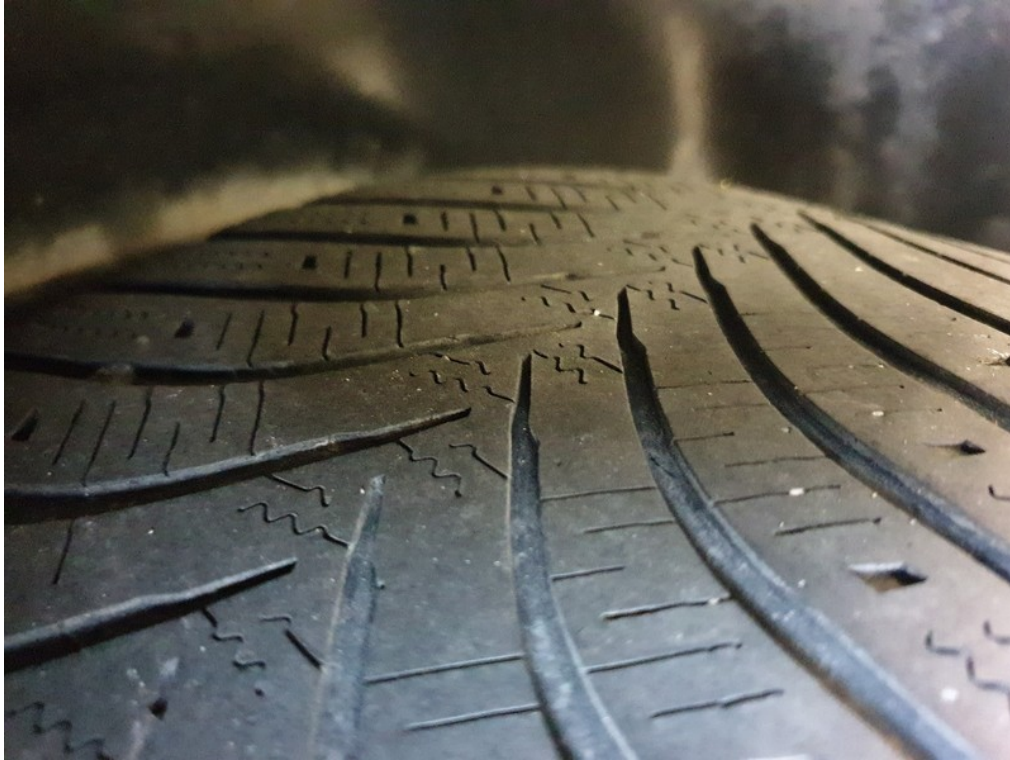
Pneumatiky na vozidle	Značka pneumatiky	Rozmer pneumatiky	Druh pneumatik	Hĺbka dezénu (mm)
Ľavá predná pneumatika	BestDrive	215/65 R 16	Zimné	8
Pravá predná pneumatika	BestDrive	215/65 R 16	Zimné	8
Ľavá zadná pneumatika	BestDrive	215/65 R 16	Zimné	8
Pravá zadná pneumatika	BestDrive	215/65 R 16	Zimné	2

13 Pneumatika PZ kolesa - Opotrebovanie
Umiestnenie: Exteriér (vonkajší priestor)

Vid' popis k poškodeniu č. **13**

Viď popis k poškodeniu č. 13

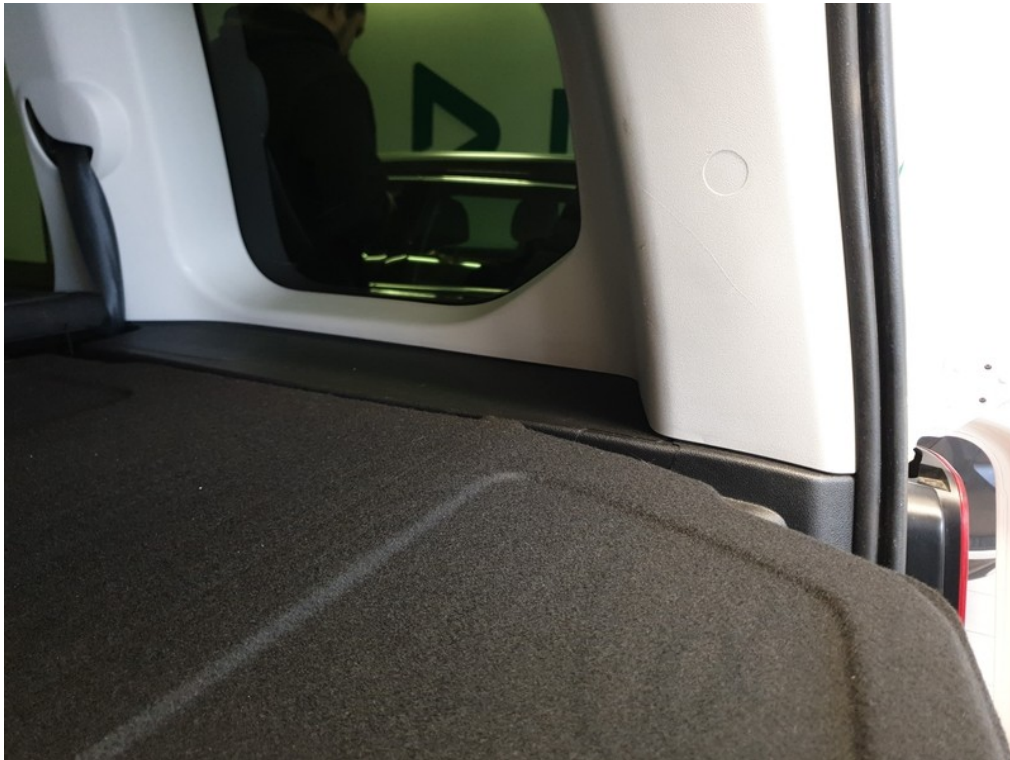
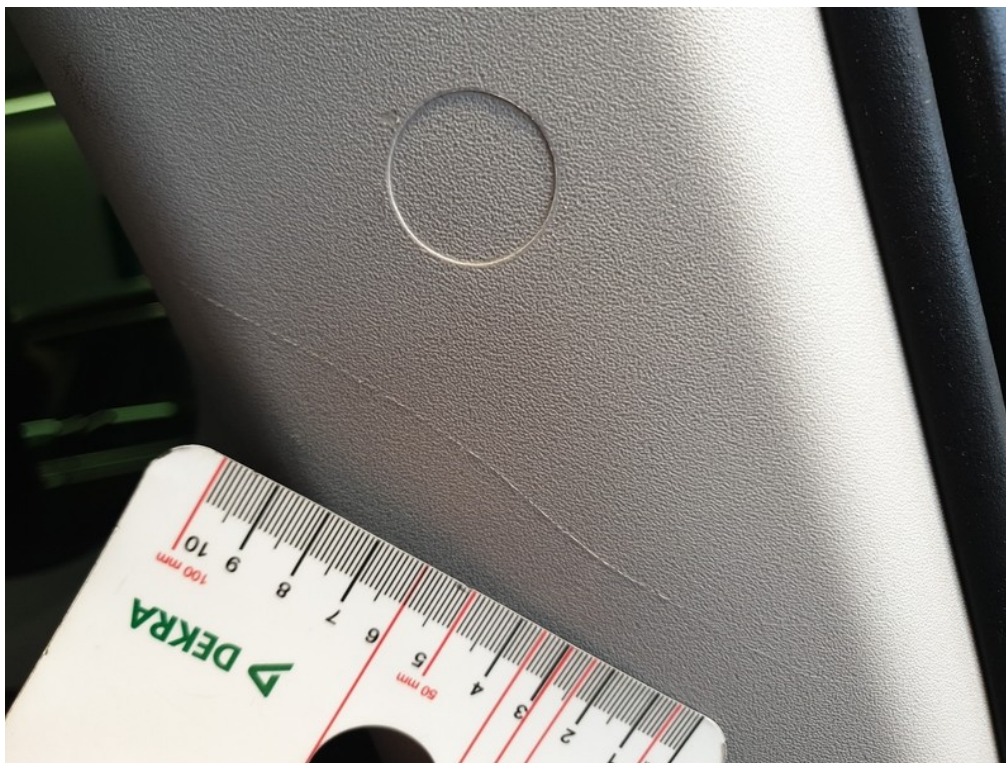
14 **Plastový kryt zadný P - Škrabance**
Umiestnenie: Interiér (vnútorný priestor)

Vid' popis k poškodeniu č. **14**

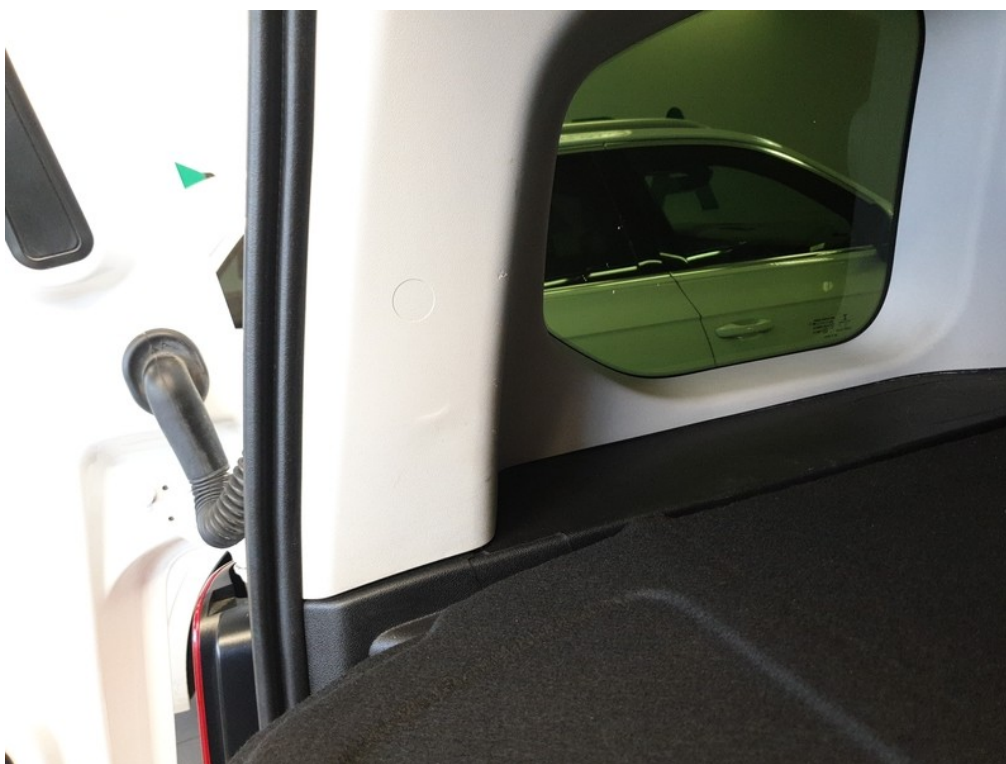
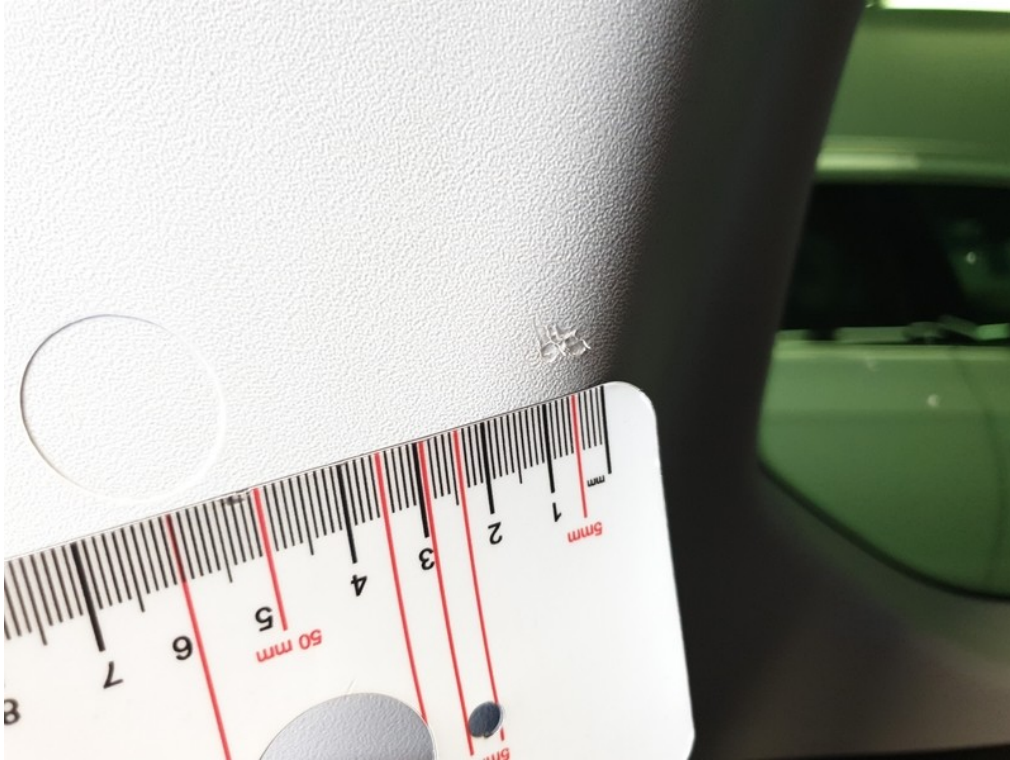
15 Plastový kryt zadný L - Škrabance
Umiestnenie: Interiér (vnútorný priestor)

Vid' popis k poškodeniu č. 15
