# Gutachten

**Betreff** Minderwertgutachten  
**Besichtigungsdatum / Ort** 17.12.2024 / Pappas Automobilvertriebs GmbH  
Mayrhoferstraße 36  
4020 Linz  
**Amtliches Kennzeichen** L 881EW  
**Fahrzeug-Identnummer** W1KLH0KB7RA018738

# Expert report

<b>Subject</b>	Minderwertgutachten
<b>Inspection date / location</b>	17 Dec 2024 / Pappas Automobilvertriebs GmbH Mayrhoferstraße 36 4020 Linz
<b>License number</b>	L 881EW
<b>Vehicle Identification Number</b>	W1KLH0KB7RA018738

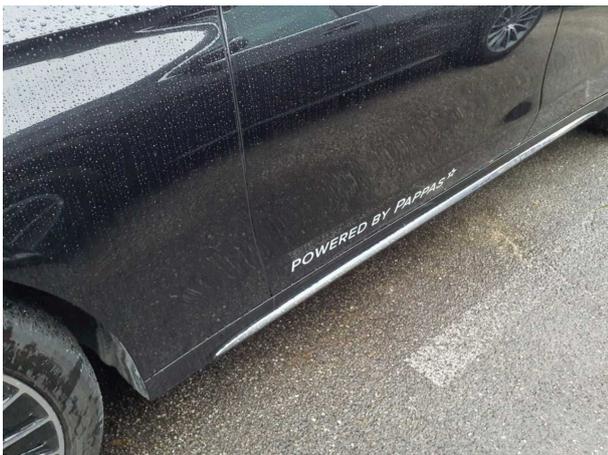
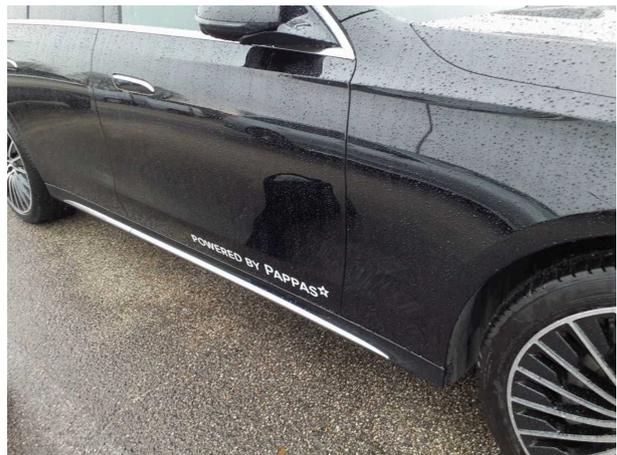
Nr.	Bauteilgruppe	Beschreibung	Rep.Kosten	Minderwert
1	Karosserie	Karosserie (Beklebung entfernen) - beklebt/ beschriftet - entkleben/neutralisieren	60,00 €	60,00 €

**Beschädigung 1:** Karosserie: Karosserie (Beklebung entfernen) - beklebt/ beschriftet - entkleben/neutralisieren

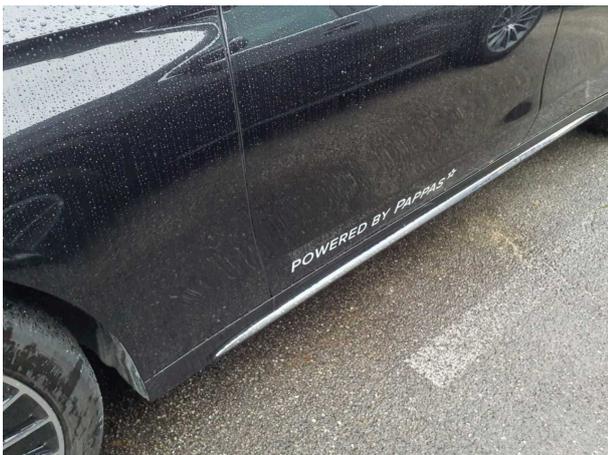
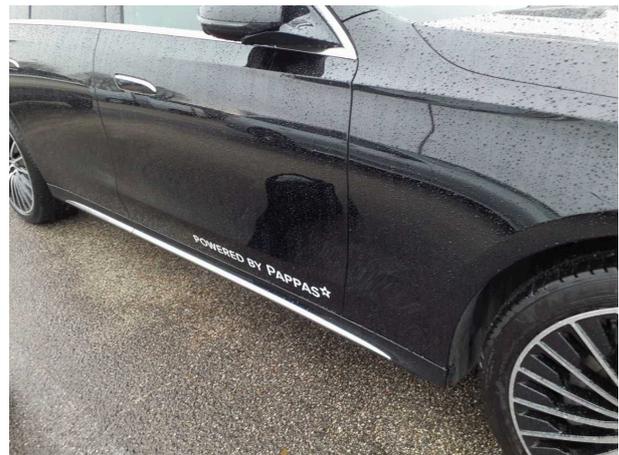
No.	Component group	Description	Rep.costs	Loss of value
1	Body	Body (Beklebung entfernen) - Glued / labelled - De-glue / neutralise	60,00 €	60,00 €
total (net):			60,00 €	60,00 €

Damage 1: Body: Body (Beklebung entfernen) - Glued / labelled - De-glue / neutralise
