Betreff Minderwertgutachten

Amtliches Kennzeichen VB 610LR

Fahrzeug-Identnummer W1KAH0KB2RF151840

Betreff	Minderwertgutachten
Besichtigungsdatum / Ort	05.02.2025 / Pappas Automobilvertriebs GmbH Daimlerstraße 1 4844 Regau
Amtliches Kennzeichen	VB 610LR
Fahrzeugart	PKW Kombi
Hersteller	Mercedes-Benz
Modell / Verkaufsbezeichnung	C -Klasse T-Modell C 300 T de 4Matic
Fahrzeug-Identnummer	W1KAH0KB2RF151840
Anzahl Besitzer	unbekannt
Erstzulassung	08.03.2024
Laufleistung	21.643 km / abgelesen
Farbe / Farbcode	OLIVGRUEN MATT
Antriebsart	Allradantrieb
Kraftstoffart	Hybr.D/E ext.auf.
Hubraum / Leistung	1.993 ccm/ 145 kW
Anzahl Türen / Anzahl Sitze	5 / 5
Getriebe	Automatik (Getriebe Automatik - (9-Stufen))
Polster / Farbe	/ Schwarz
Anzahl Schlüssel	2 von 2 Schlüsseln vorhanden
Wartungsheft / Wartungsnachweis	vorhanden / vollständig
Restlauf bis Service	357 Tag(e)
Durchgeführte Wartungen	23.01.2025 bei 21.629 km in Herstellerwerkstatt
Probefahrt	nicht durchgeführt
Nacklackierung	Feststellbar

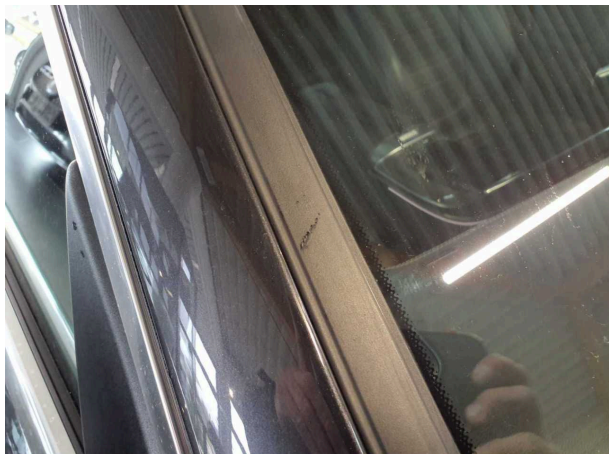
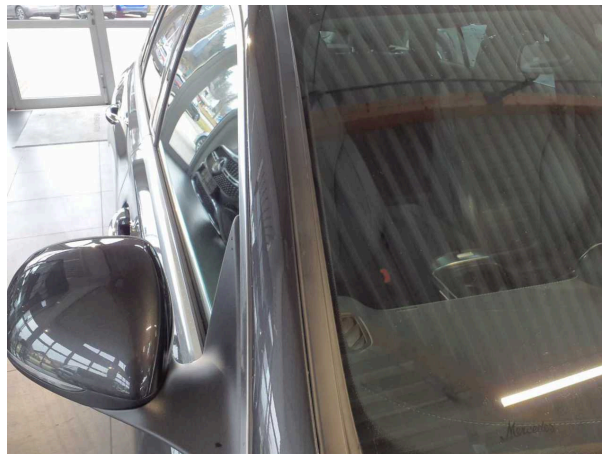
Beschädigung 1: Verglasung: Frontscheibe (Leiste rechts) - verkratzt / verschürft - Smart Repair

Nr.	Bauteilgruppe	Beschreibung	Rep.Kosten	Minderwert
1	Verglasung	Frontscheibe (Leiste rechts) - verkratzt / verschürft - Smart Repair	25,00 €	25,00 €
2	Seitenwand links	Seitenwand - Delle(n) - sanft instandsetzen	75,00 €	75,00 €
Summe (netto):			100,00 €	100,00 €

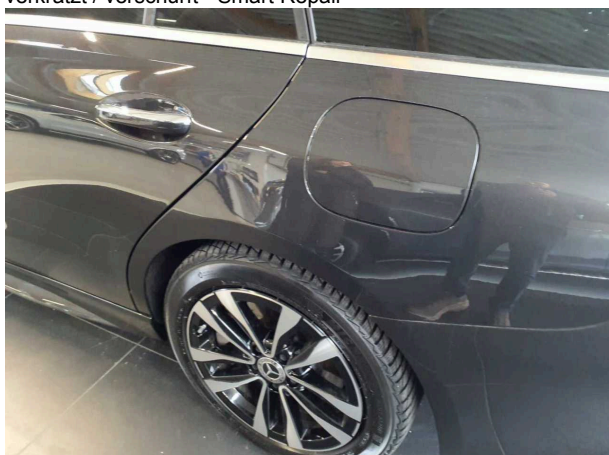
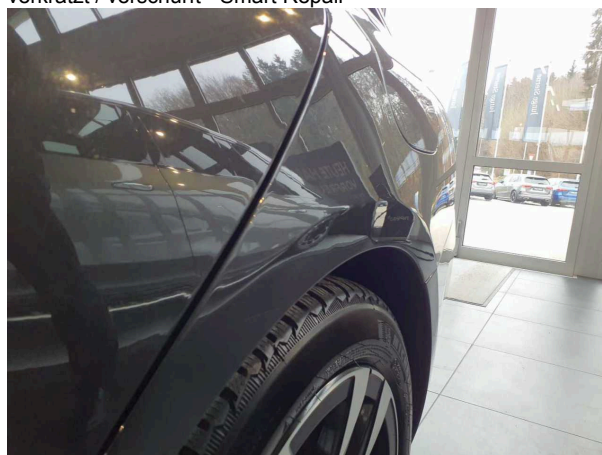
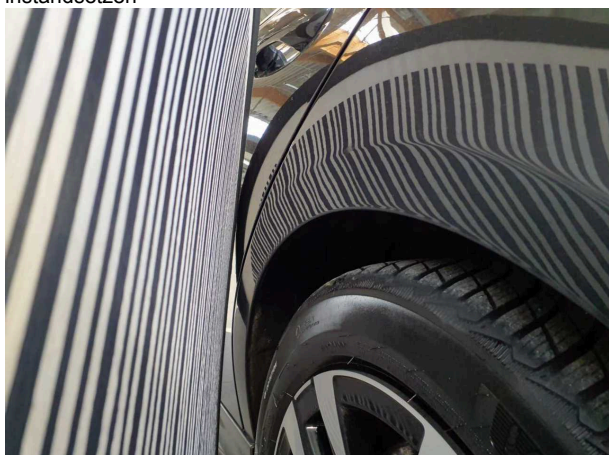
Beschädigung 2: Seitenwand links: Seitenwand - Delle(n) - sanft instandsetzen

Nr.	Ort	Wertminderung
1	Seitenwand links, Tür hinten links

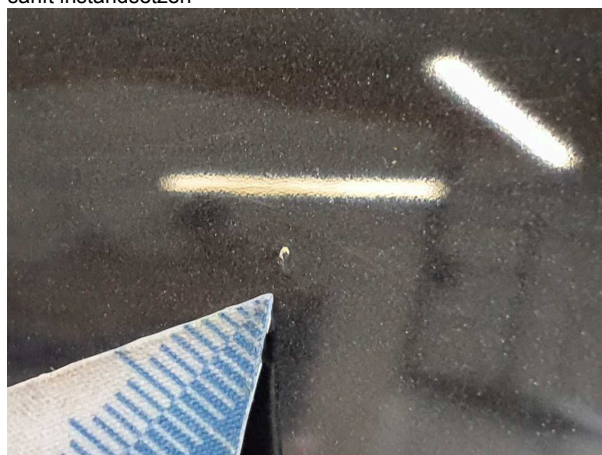
Gebrauchsspur 1: Tür hinten links: Tür (Lackeinschlüsse) - Lackmangel - kein Abzug

Nr.	Bauteilgruppe	Beschreibung	Rep.Kosten	Minderwert
1	Tür hinten links	Tür (Lackeinschlüsse) - Lackmangel - kein Abzug	0,00 €	0,00 €
2	Rad/Reifen	Leichtmetallfelge hinten links (Wurde Instandgesetzt) - kein Abzug	0,00 €	0,00 €
Summe (netto):			0,00 €	0,00 €

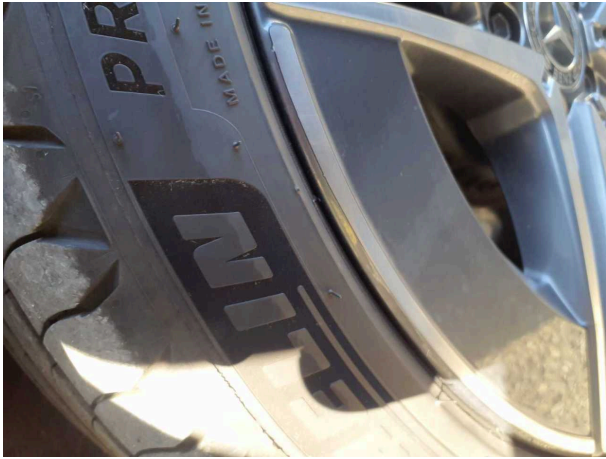
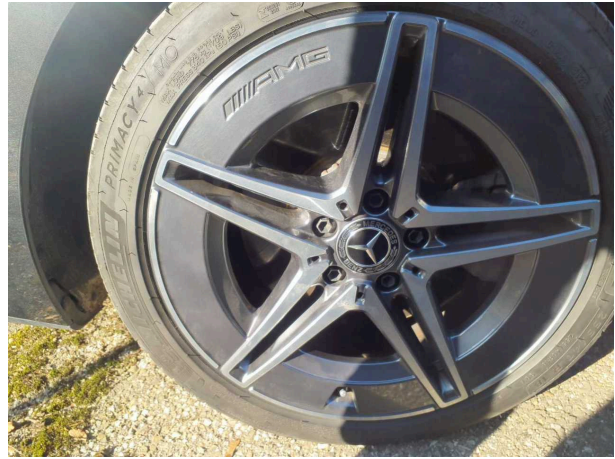
Gebrauchsspur 2: Rad/Reifen: Leichtmetallfelge hinten links
(Wurde Instandgesetzt) - kein Abzug

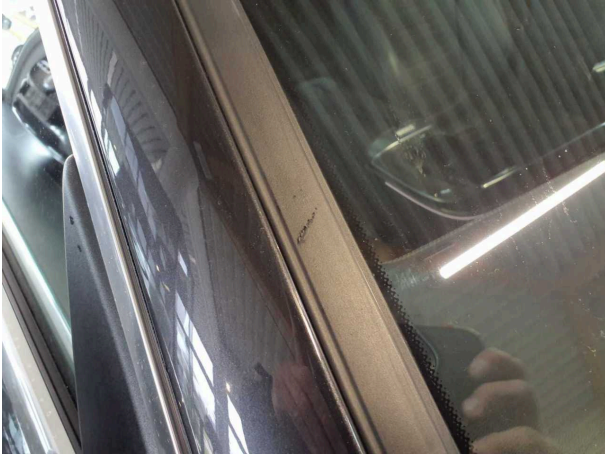
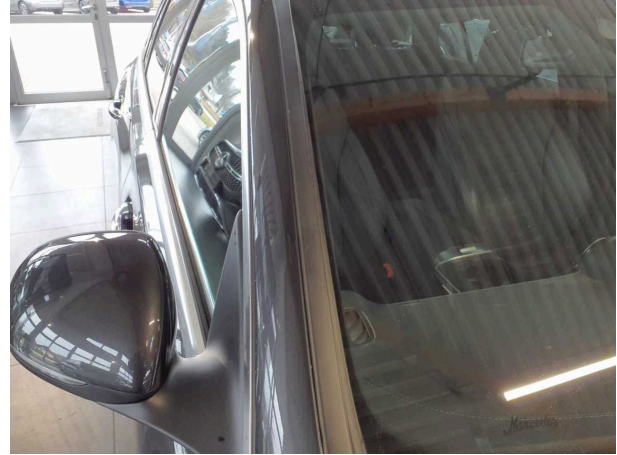
Damage 1: Vehicle glazing: Windscreen (Leiste rechts) - Scratched...
- Smart repair

Damage 1: Vehicle glazing: Windscreen (Leiste rechts) -
Scratched - Smart repair

No.	Component group	Description	Rep.costs	Loss of value
1	Vehicle glazing	Windscreen (Leiste rechts) - Scratched - Smart repair	25,00 €	25,00 €
2	Side panel - rear left side	Side panel - Dent(s) - Smooth repair work	75,00 €	75,00 €
total (net):			100,00 €	100,00 €

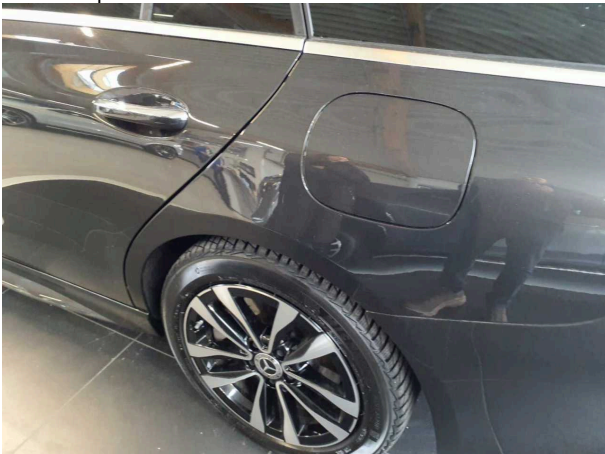
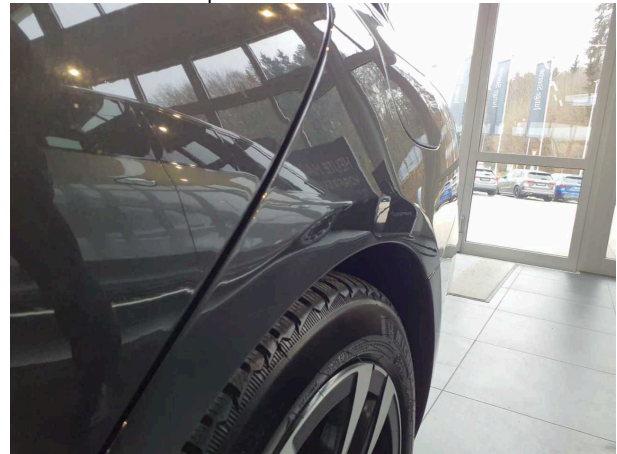
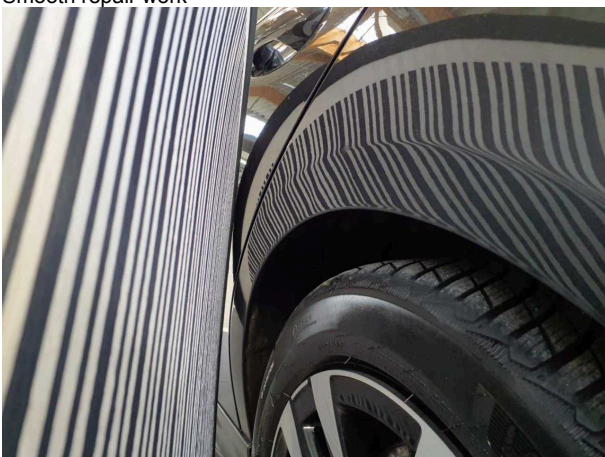
Damage 2: Side panel - rear left side: Side panel - Dent(s) -
Smooth repair work

No.	Location	Loss in value
1	Side panel - rear left side, Door - rear left side

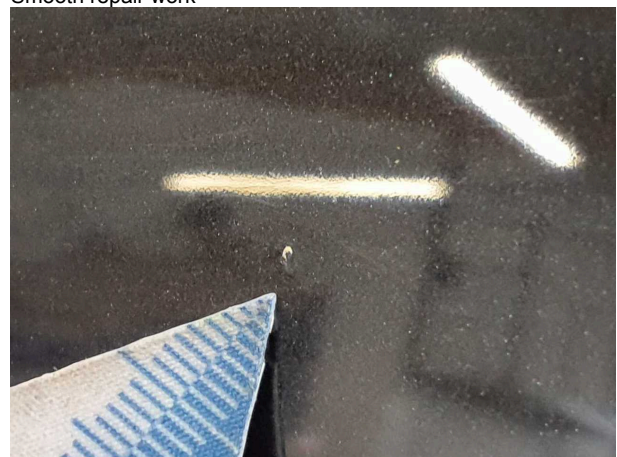
Wear and tear 1: Door - rear left side: Door (Lackeinschlüsse)
- Paint defect - No deduction

No.	Component group	Description	Rep.costs	Loss of value
1	Door - rear left side	Door (Lackeinschlüsse) - Paint defect - No deduction	0,00 €	0,00 €
2	Wheel / tyres	Alloy rim - rear left side (Wurde Instandgesetzt) - No deduction	0,00 €	0,00 €
total (net):			0,00 €	0,00 €

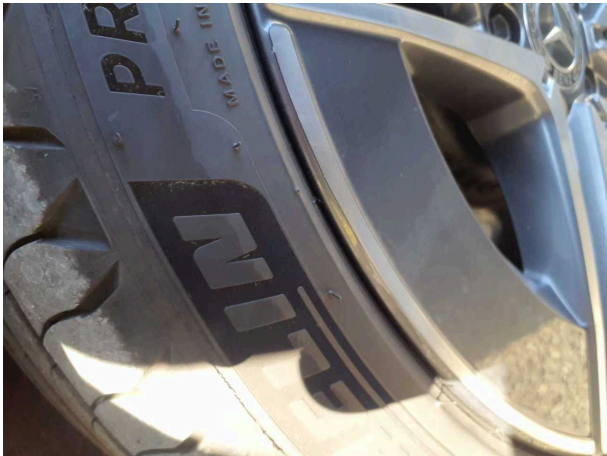
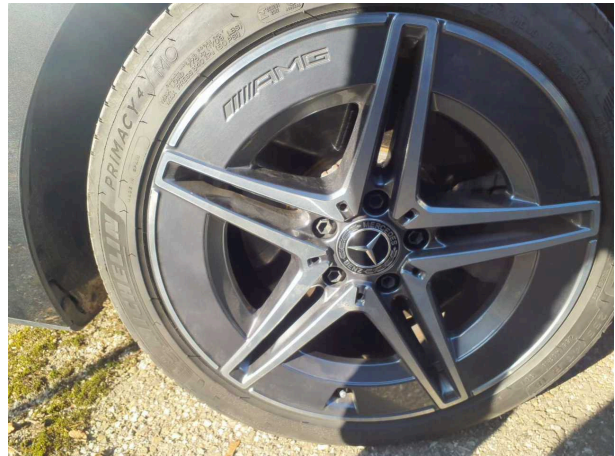
Wear and tear 2: Wheel / tyres: Alloy rim - rear left side (Wurde Instandgesetzt) - No deduction
