Gutachten

Betreff Minderwertgutachten
Besichtigungsdatum / Ort 16.12.2024 / Lagermax
Lagermaxstraße 1
5204 Straßwalchen
Amtliches Kennzeichen ---
Fahrzeug-Identnummer W1KAH8AB9RF134209

Betreff	Minderwertgutachten		
Besichtigungsdatum / Ort	16.12.2024 / Lagermax Lagermaxstraße 1 5204 Straßwalchen		
Amtliches Kennzeichen	---		
Fahrzeugart	PKW Kombi		
Hersteller	Mercedes-Benz		
Modell / Verkaufsbezeichnung	C -Klasse T-Modell C 63 S AMG T 4Matic+		
Fahrzeug-Identnummer	W1KAH8AB9RF134209		
Anzahl Besitzer	unbekannt		
Erstzulassung	27.09.2023		
Nächste HU	09/2026		
Laufleistung	10.079 km / abgelesen		
Farbe / Farbcode	ALPINGRAU-UNILACK		
Antriebsart	Allradantrieb		
Kraftstoffart	Hybr.B/E ext.aufl.		
Hubraum / Leistung	1.991 ccm/ 350 kW		
Anzahl Türen / Anzahl Sitze	5 / 5		
Getriebe	Automatik (Getriebe Automatik - (9-Stufen))		
Polster / Farbe	/ Schwarz-Rot		
Anzahl Schlüssel	1 von 2 Schlüsseln vorhanden		
Wartungsheft / Wartungsnachweis	digitaler Nachweis / vollständig		
Restlauf bis Service	286 Tag(e)		
Probefahrt	nicht durchgeführt		
Bereifung / Felge			
Achse / Größe	Hersteller	Bereifung	Profil [mm]

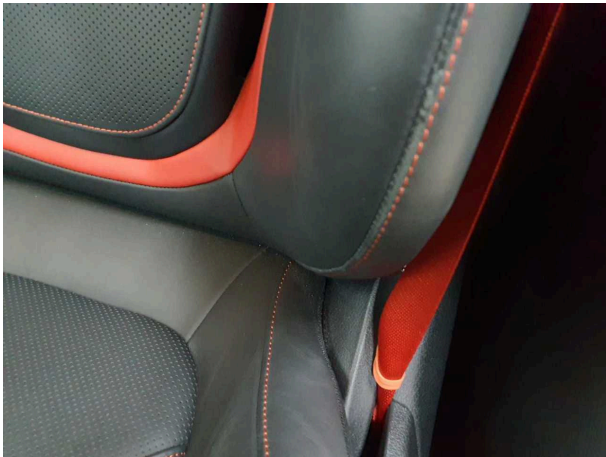
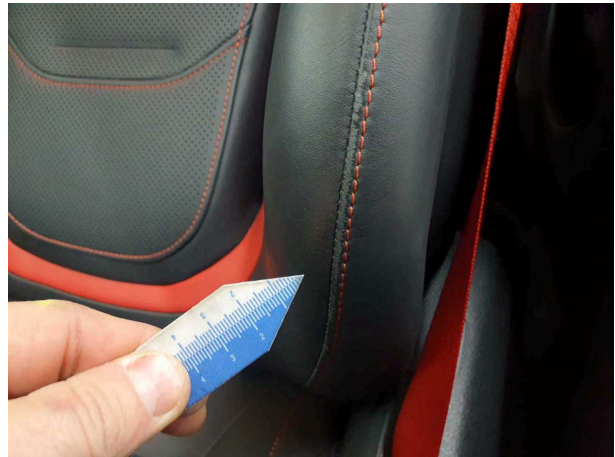
Nr.	Bauteilgruppe	Beschreibung	Rep.Kosten	Minderwert
1	Sitz vorn	Lehnenbezug links - verkratzt / verschürft - Smart Repair	45,00 €	45,00 €
2	Stoßfänger vorn	Stoßfänger mit Parktronic (Ausbessern) - Abrieb - Smart Repair	150,00 €	150,00 €
3	Stoßfänger vorn	Spoiler - beschädigt - erneuern	400,00 €	400,00 €
Summe (netto):			595,00 €	595,00 €

Beschädigung 1: Sitz vorn: Lehnenbezug links - verkratzt / verschürft - Smart Repair

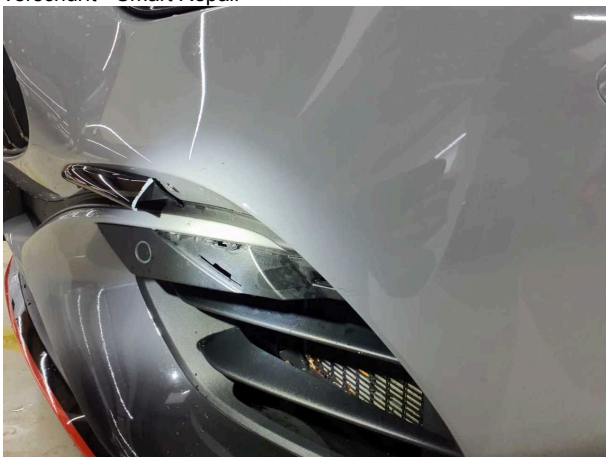
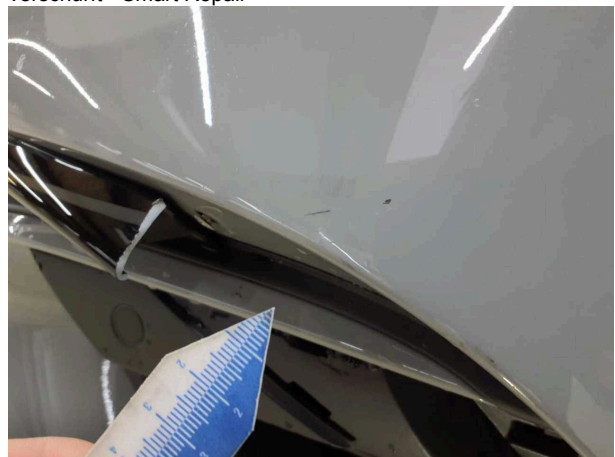
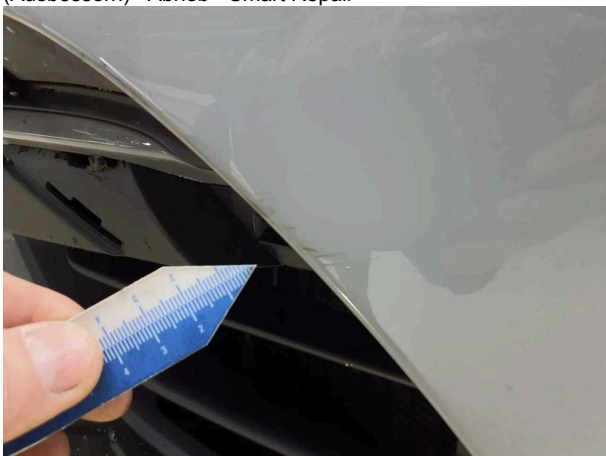
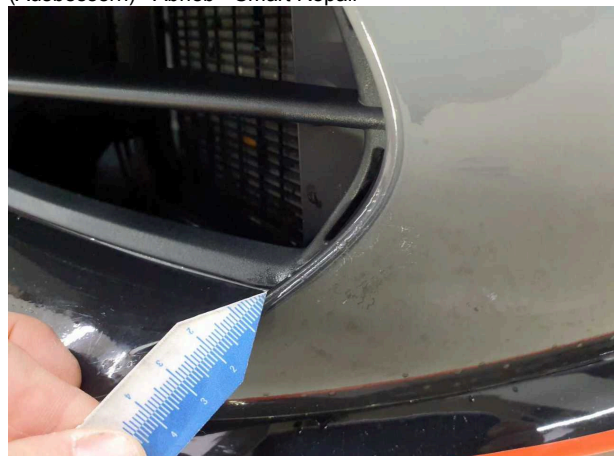
Beschädigung 2: Stossfänger vorn: Stossfänger mit Parktronic (Ausbessern) - Abrieb - Smart Repair

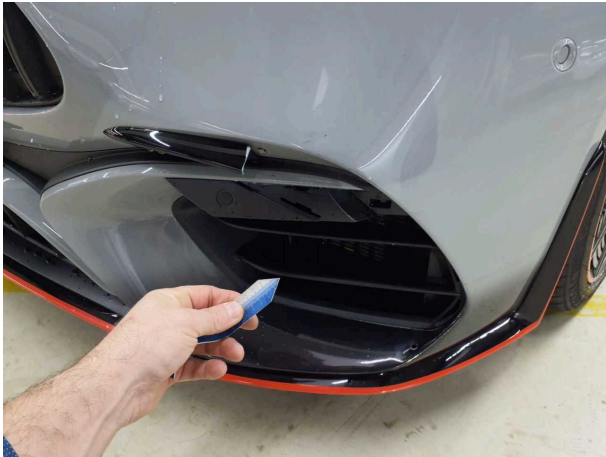
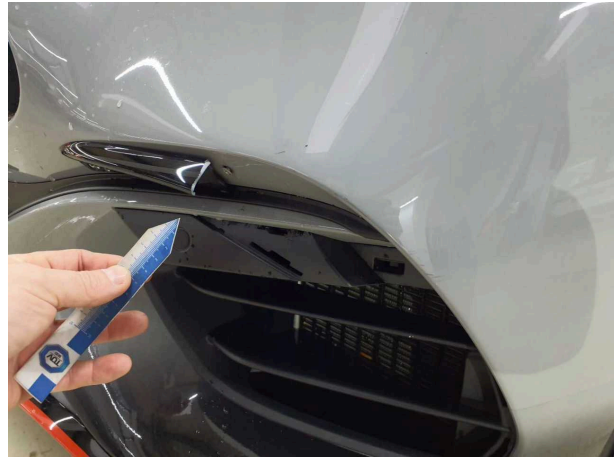
Beschädigung 3: Stossfänger vorn: Spoiler - beschädigt - erneuern

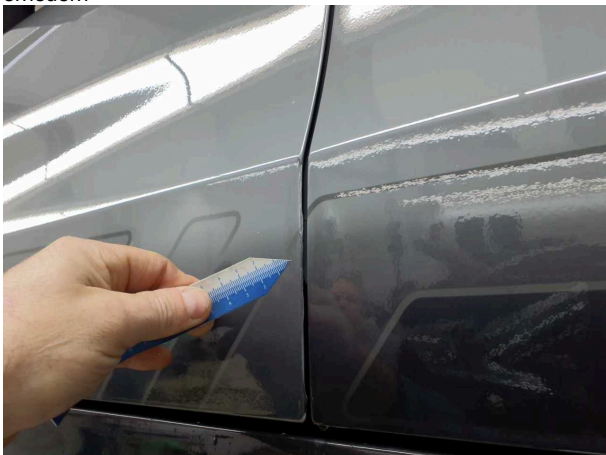
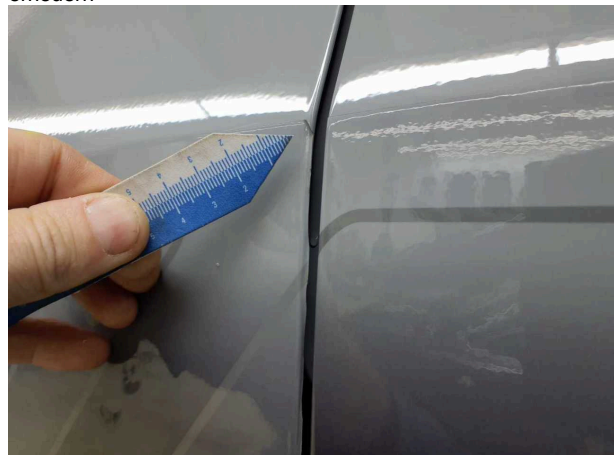
Nr.	Bauteilgruppe	Beschreibung	Rep.Kosten	Minderwert
1	Tür vorn links	Tür (Folien lösen sich) - beklebt/ beschriftet - erneuern	0,00 €	0,00 €
Summe (netto):			0,00 €	0,00 €

Gebrauchsspur 1: Tür vorn links: Tür (Folien lösen sich) - beklebt/ beschriftet - erneuern

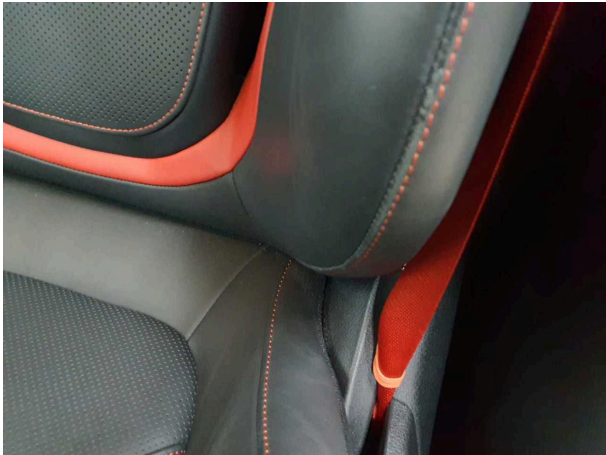
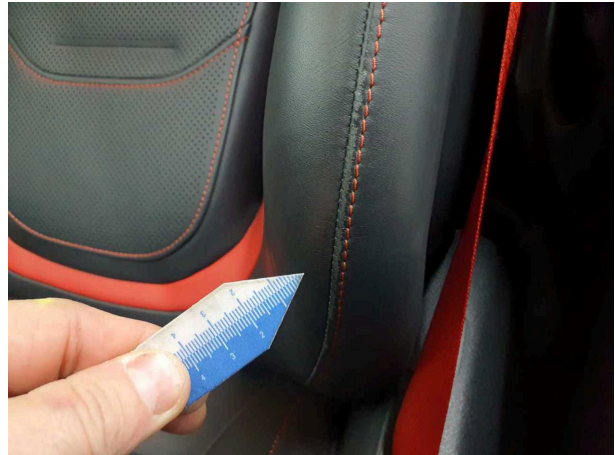
No.	Component group	Description	Rep.costs	Loss of value
1	Seat - front	Backrest cover - left side - Scratched - Smart repair	45,00 €	45,00 €
2	Front bumper	Bumper with Parktronic (Ausbessern) - Abrasion - Smart repair	150,00 €	150,00 €
3	Front bumper	Spoiler - Damaged - Replace	400,00 €	400,00 €
total (net):			595,00 €	595,00 €

Damage 1: Seat - front: Backrest cover - left side - Scratched - Smart repair

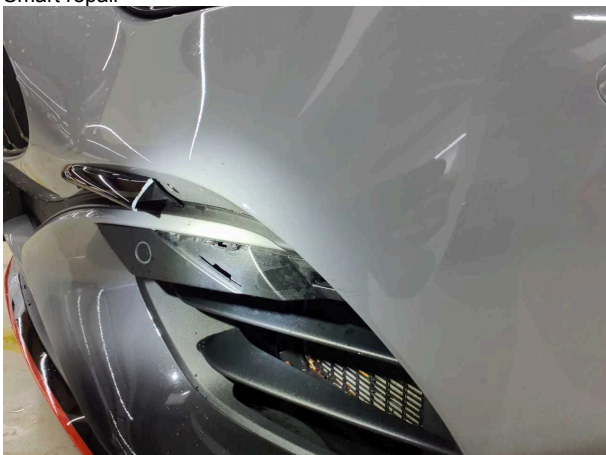
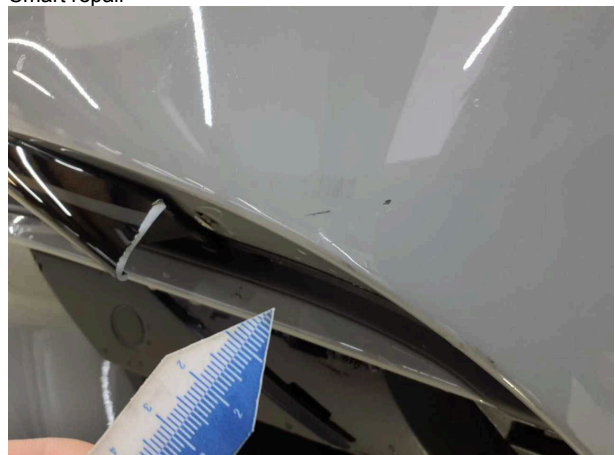
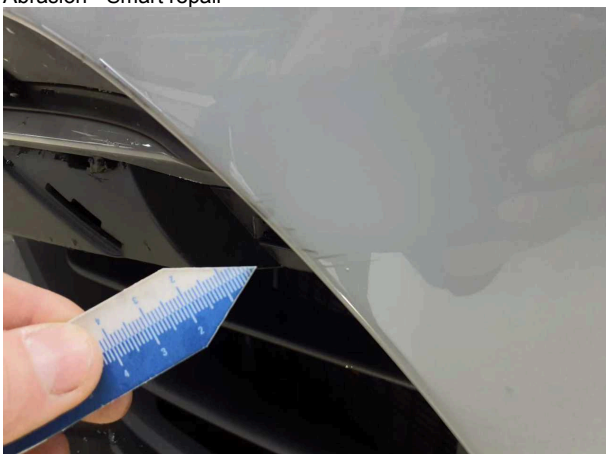
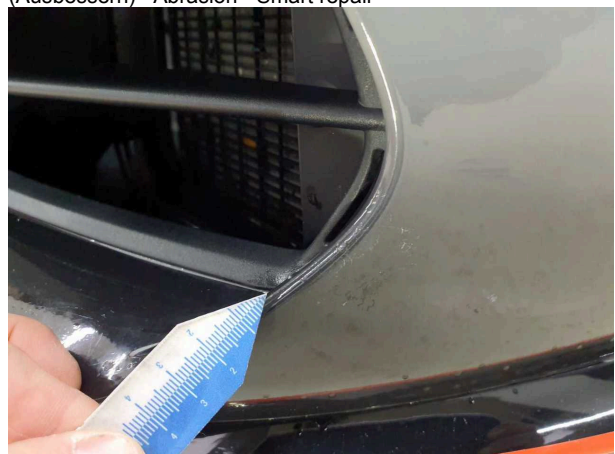
Damage 2: Front bumper: Bumper with Parktronic (Ausbessern) - Abrasion - Smart repair

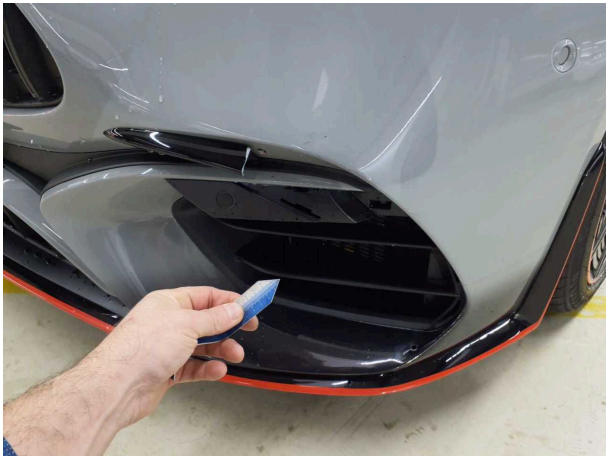
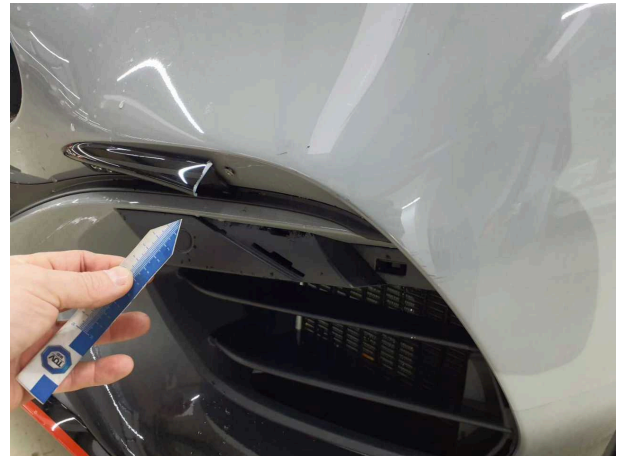
Damage 3: Front bumper: Spoiler - Damaged - Replace

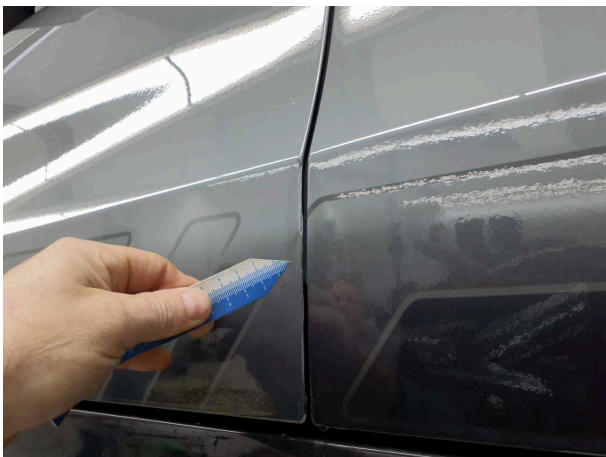
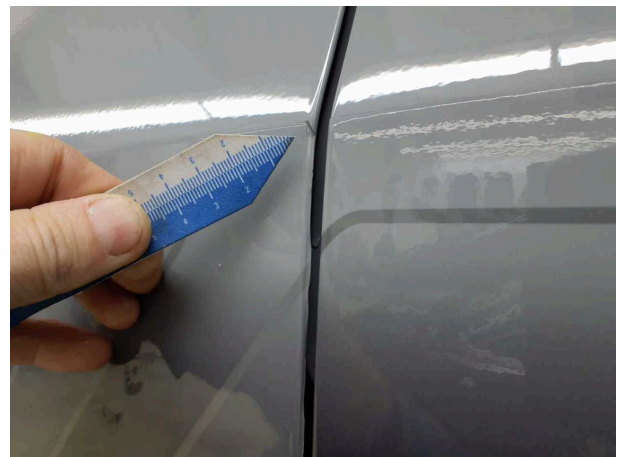
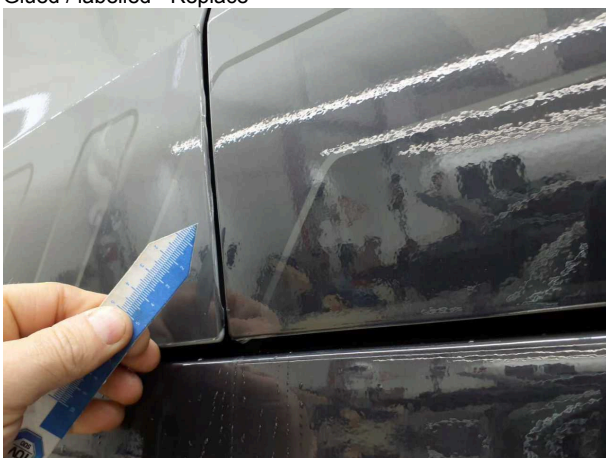
No.	Component group	Description	Rep.costs	Loss of value
1	Door - front left side	Door (Folien lösen sich) - Glued / labelled - Replace	0,00 €	0,00 €
total (net):			0,00 €	0,00 €

Wear and tear 1: Door - front left side: Door (Folien lösen sich) - Glued / labelled - Replace

Wear and tear 1: Door - front left side: Door (Folien lösen sic... - Glued / labelled - Replace
