RAPORT

Mitsubishi Colt WE1FP91

Typ	HATCHBACK 5d
Marka	Mitsubishi
Model	Colt
Pojemność silnika [ccm]	1.0
Moc [kW]	73
VIN	VF1RJA00673523007
Rodzaj paliwa	Benzyna+LPG
Rok produkcji	-
Numer rejestracyjny	WEIFP91

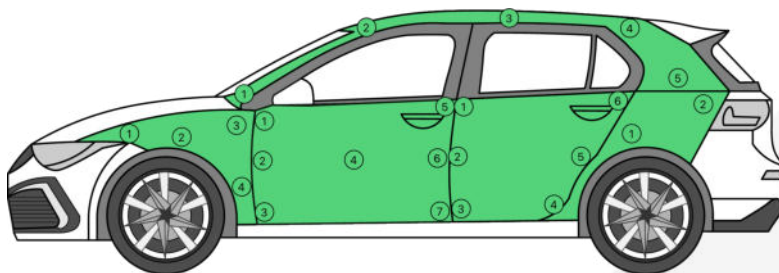
LEWA STRONA											
	Podłoże	Minimum	Maksimum	Średnia	1.	2.	3.	4.	5.	6.	7.
Lewy przedni błotnik	Fe	107	146	123	123	116	146	107	-	-	-
Lewe przednie drzwi	Fe	101	135	116	135	118	112	116	121	108	101
Lewe tylne drzwi	Fe+Zn	98	155	124	155	125	110	123	98	131	-
Lewy słupek	Fe+Zn	115	155	131	130	155	126	115	129	-	-
Lewy tylny błotnik	Fe+Zn	137	161	149	137	161	-	-	-	-	-

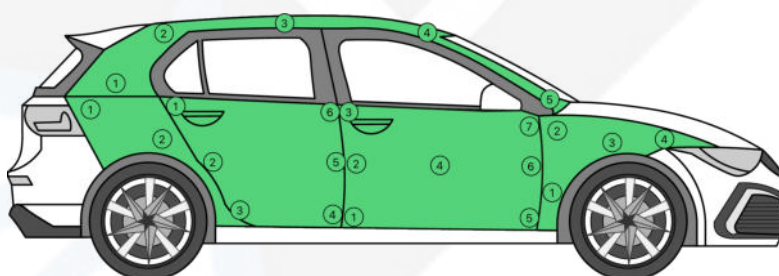
PRAWA STRONA											
	Podłoże	Minimum	Maksimum	Średnia	1.	2.	3.	4.	5.	6.	7.
Prawy przedni błotnik	Fe	117	159	140	117	159	142	140	-	-	-
Prawe przednie drzwi	Fe+Zn	110	152	130	110	128	150	125	111	131	152
Prawe tylne drzwi	Fe	103	142	121	115	109	121	103	138	142	-
Prawy słupek	Fe+Zn	129	153	140	140	141	153	137	129	-	-
Prawy tylny błotnik	Fe+Zn	131	136	134	131	136	-	-	-	-	-

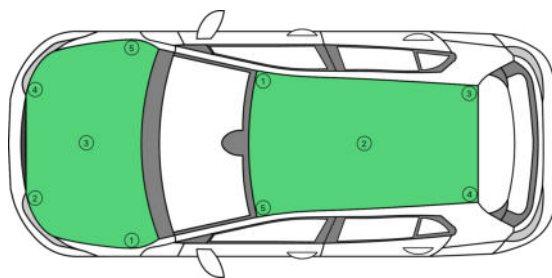
GÓRA

Podłoże	Minimum	Maksimum	Średnia	1.	2.	3.	4.	5.	6.	7.
Pokrywa silnika	Fe	110	123	116	110	116	115	123	114	-	-
Dach	Fe+Zn	115	144	124	118	120	123	144	115	-	-

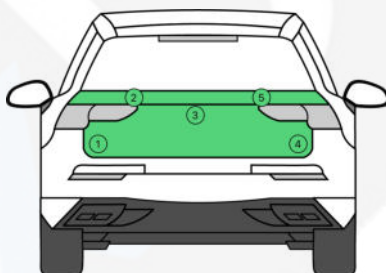
TYŁ

Podłoże	Minimum	Maksimum	Średnia	1.	2.	3.	4.	5.	6.	7.
Pokrywa bagażnika	Fe+Zn	105	159	132	133	159	146	105	117	-	-

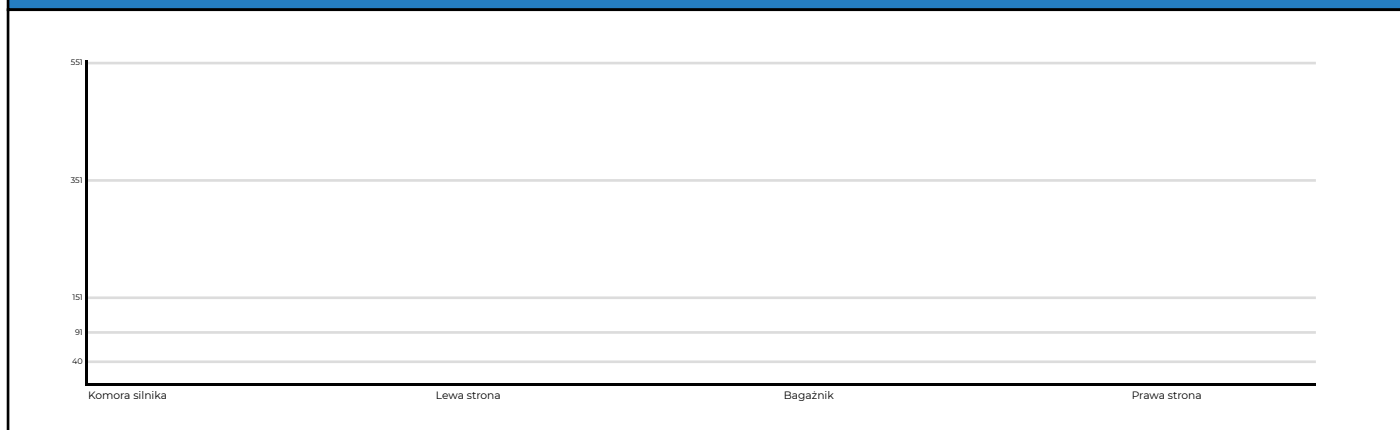
POMIARY WEWNĘTRZNE

LEWA STRONA												
	Podłoże	Minimum	Maksimum	Średnia	1. 8.	2. 9.	3. 10.	4. 11.	5. 12.	6. 13.	7. 14.	
Lewa strona	-	-	-	-	-	-	-	-	-	-	-

PRAWA STRONA												
	Podłoże	Minimum	Maksimum	Średnia	1. 8.	2. 9.	3. 10.	4. 11.	5. 12.	6. 13.	7. 14.	
Prawa strona	-	-	-	-	-	-	-	-	-	-	-

KOMORA SILNIKA											
	Podłoże	Minimum	Maksimum	Średnia	1.	2.	3.	4.	5.	6.	7.
Komora silnika	-	-	-	-	-	-	-	-	-	-	-

BAGAŻNIK											
	Podłoże	Minimum	Maksimum	Średnia	1.	2.	3.	4.	5.	6.	7.
Bagażnik	-	-	-	-	-	-	-	-	-	-	-
