MG

ZS 1.5L 5MT LUXURY

TELAIO: LSJW74U95PZ146923

Importo di riparazione stimato

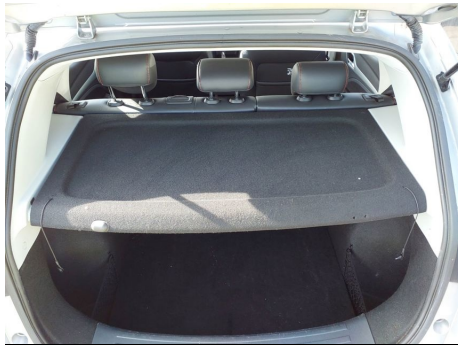
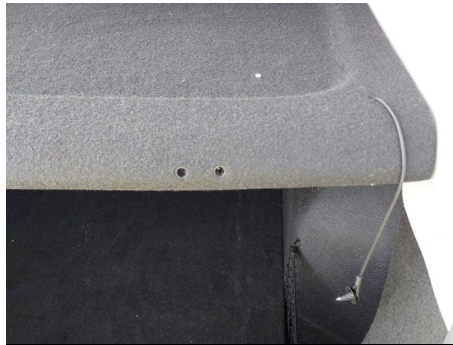
Elemento	Posizione	Danno	Operazione	importo netto
Esterni completi	-	Sporco	Promemoria	- EUR
Ripiano cappelliera	-	Non conforme	Sostituzione	45.35 EUR

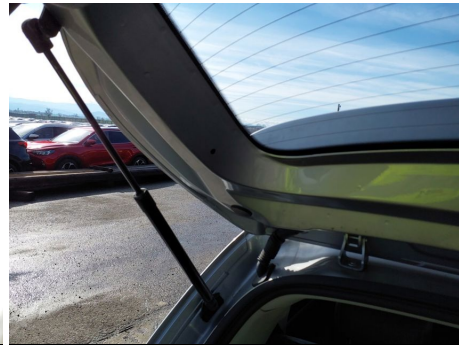
Supporto corda cappelliera su portellone	Sinistro	Mancante	Sostituzione	26.4 EUR
--	----------	----------	--------------	----------

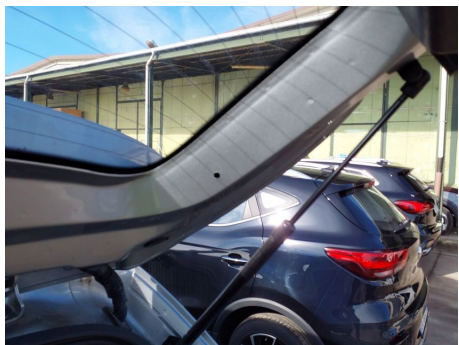
Supporto corda cappelliera su portellone	Destro	Mancante	Sostituzione	26.4 EUR
--	--------	----------	--------------	----------

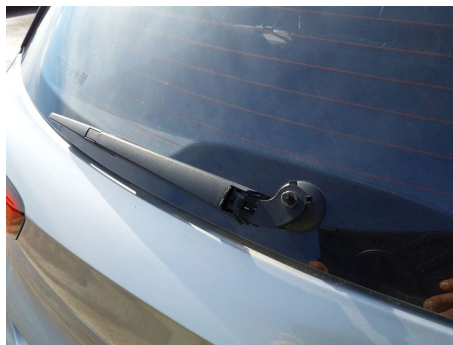
Tappo braccio tergicristalli	Posteriore	Rotto	Sostituzione	32 EUR
------------------------------	------------	-------	--------------	--------

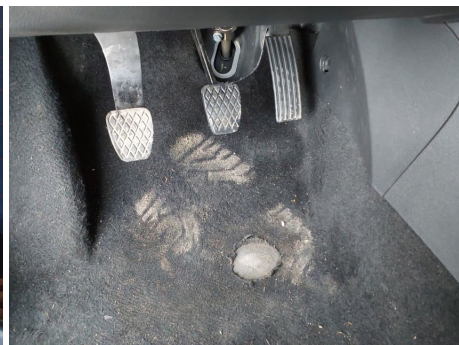
Moquette	-	Rotto	Sostituzione	284.17 EUR
----------	---	-------	--------------	------------

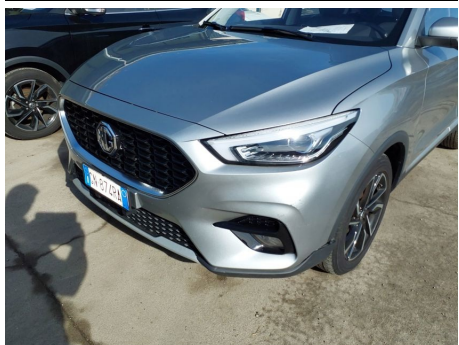
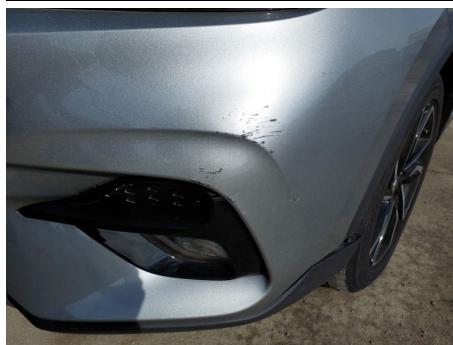
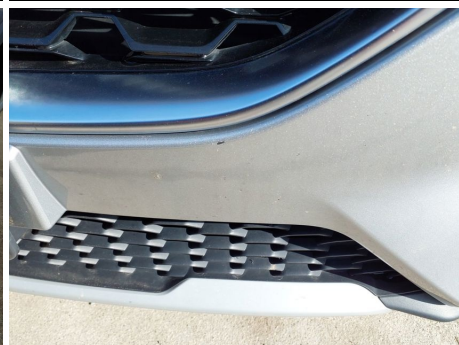
Elemento	Posizione	Danno	Operazione	importo netto
Paraurti	Anteriore	Riga	Verniciatura	122.5 EUR
Spoiler	Anteriore Sinistro	Rotto	Sostituzione	158.57 EUR
Cofano anteriore	-	Rientranza da Grandine	Riparazione	197.5 EUR
Parafango	Anteriore Sinistro	Rientranza da Grandine	Riparazione	95 EUR
Porta	Anteriore Sinistro	Rientranza da Grandine	Riparazione	122.5 EUR
Montante tetto	Sinistro	Rientranza da Grandine	Riparazione	122.5 EUR

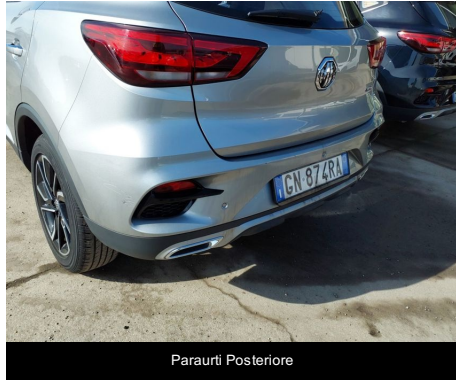
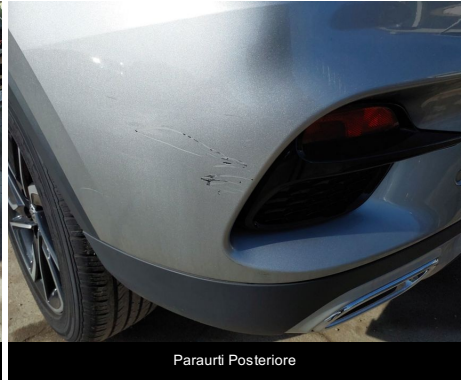
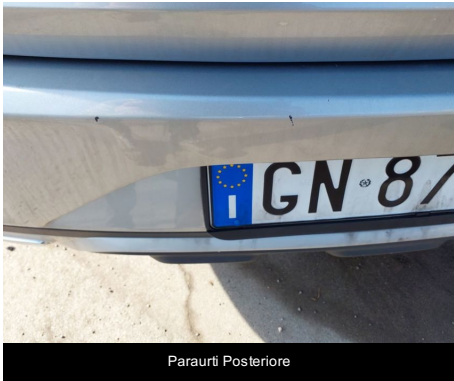
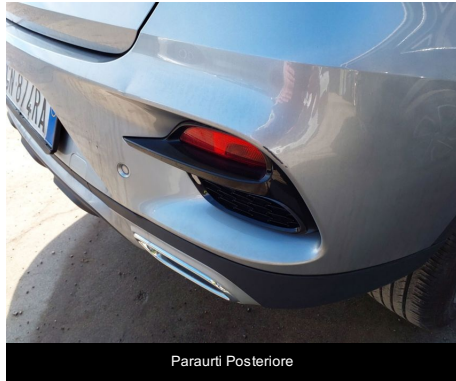
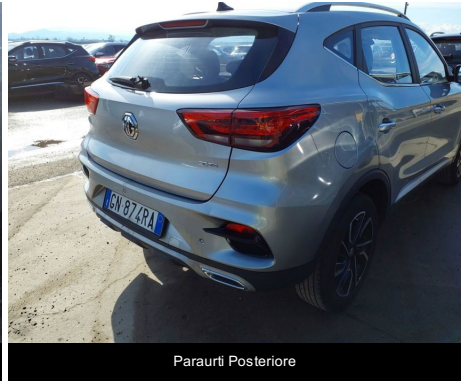
Elemento	Posizione	Danno	Operazione	importo netto
Paraurti	Posteriore	Riga	Verniciatura	122.5 EUR
Portello	-	Rientranza da Grandine	Riparazione	122.5 EUR
Parafango	Posteriore Destro	Rientranza da Grandine	Riparazione	122.5 EUR
Porta	Posteriore Destro	Rientranza da Grandine	Riparazione	122.5 EUR
Porta	Anteriore Destro	Rientranza da Grandine	Riparazione	122.5 EUR

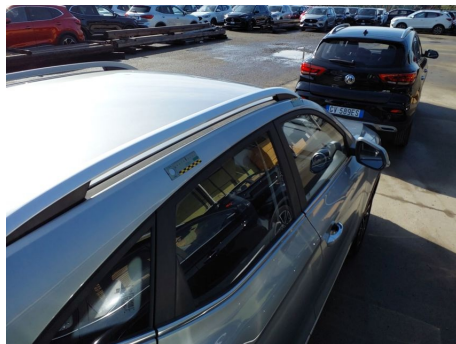
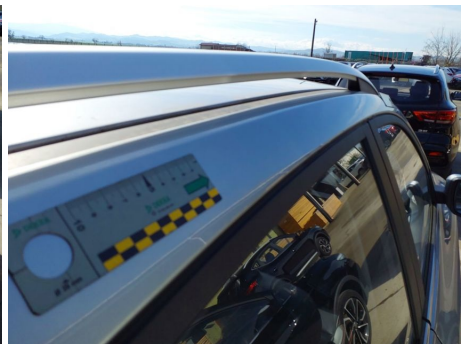
Elemento	Posizione	Danno	Operazione	importo netto
Montante tetto	Destro	Rientranza da Grandine	Riparazione	122.5 EUR
Parafango	Anteriore Destro	Rientranza da Grandine	Riparazione	75 EUR
Tetto	-	Rientranza da Grandine	Riparazione	320 EUR

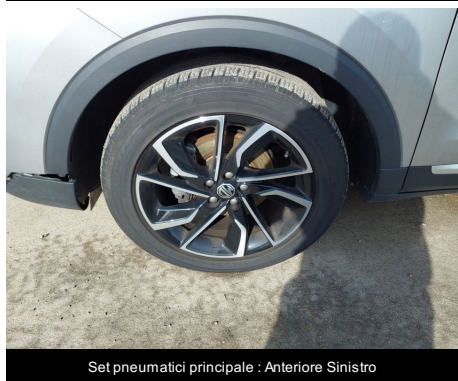
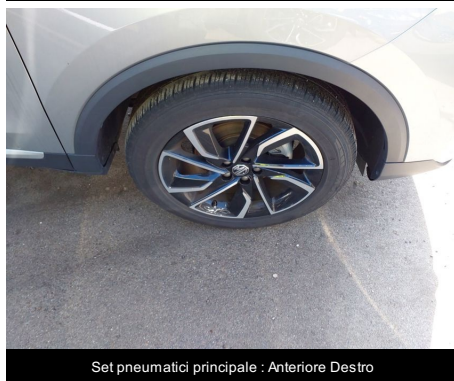
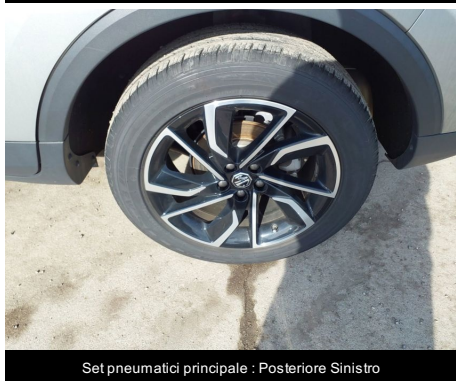
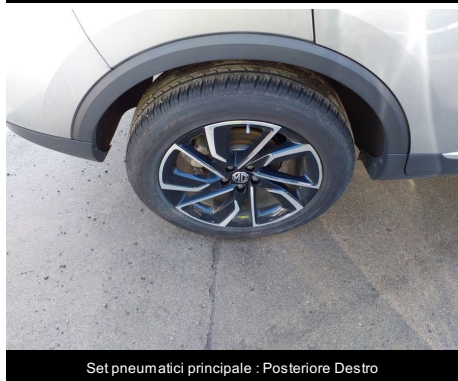
Set pneumatici principale : Anteriore Sinistro

Anteriore Sinistro	MAXXIS	215 / 55 / 17 / All Seasons	4 mm
Anteriore Destro	MAXXIS	215 / 55 / 17 / All Seasons	4 mm
Posteriore Sinistro	MAXXIS	215 / 55 / 17 / All Seasons	5.5 mm
Posteriore Destro	MAXXIS	215 / 55 / 17 / All Seasons	5.5 mm
