## INFORME COMERCIAL

### Informe del Inspector

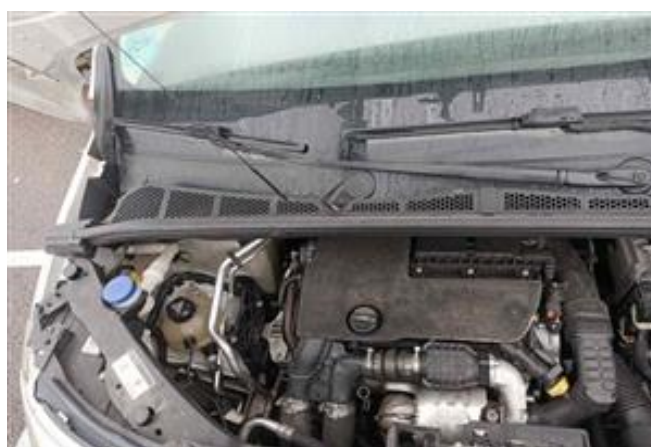
Vista Motor

<b>Carrocería:</b>	Daños conforme a uso y km.
<b>Interior:</b>	Daños conforme a uso y km.
<b>Motor y Cambio:</b>	Averiado. No arranca. Fallo de comunicación entre árbol de levas y cigüeñal.
<b>Sistema Suspensión y Frenos:</b>	Posibles daños ocultos. Posibles daños ocultos.
<b>Sistema Eléctrico:</b>	Tras diagnosis no se puede comunicar con el OBD.
<b>Neumáticos:</b>	Neumáticos desgastados.
<b>Observaciones:</b>	Etiqueta C.

Ubicación	Elemento	Tipo Daño	Tipo Reparación
Interior	Tapa interruptor puerta dl dr	Daños por mal uso	Sustitución
Interior	Rejilla cent ventilación	Daños por mal uso	Sustitución
Mecánica	Motor - Estándar	Daños mecánicos	Sustitución
Mecánica	Volante motor - Nueva	Daños mecánicos	Sustitución
Mecánica	Turbocompresor - Estándar	Daños mecánicos	Sustitución
Exterior	Kit embrague - Estándar	Carrocería y Lunas	Sustitución
Exterior	Neumático dl iz - Nueva	Carrocería y Lunas	Sustitución
Exterior	Neumático dl dr - Nueva	Carrocería y Lunas	Sustitución
Exterior	Neumático tr iz - Nueva	Carrocería y Lunas	Sustitución
Exterior	Neumático tr dr - Nueva	Carrocería y Lunas	Sustitución
Mecánica	Catalizador-filtro partículas - Nueva	Daños mecánicos	Sustitución
Mecánica	Sensor temperatura escape	Daños mecánicos	Sustitución
Mecánica	Depósito AdBlue	Daños mecánicos	Sustitución
Exterior	Sustituir Sensor temperatura escape	Carrocería y Lunas	Sustitución

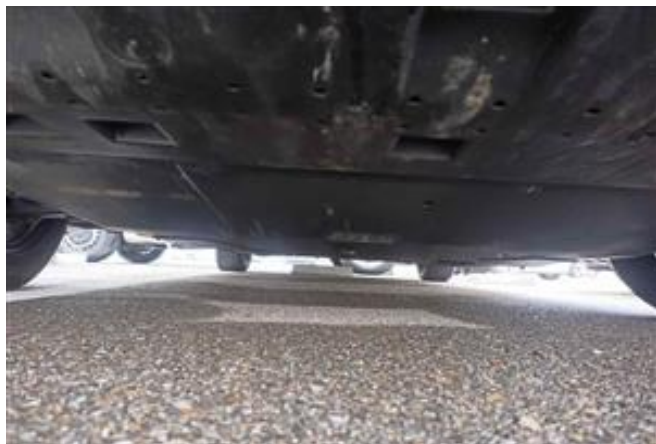
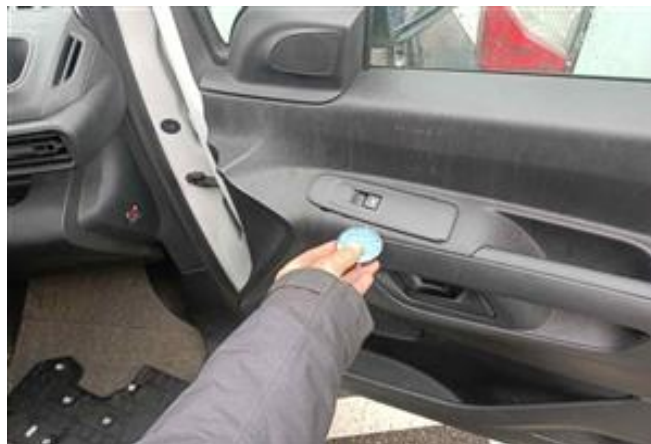
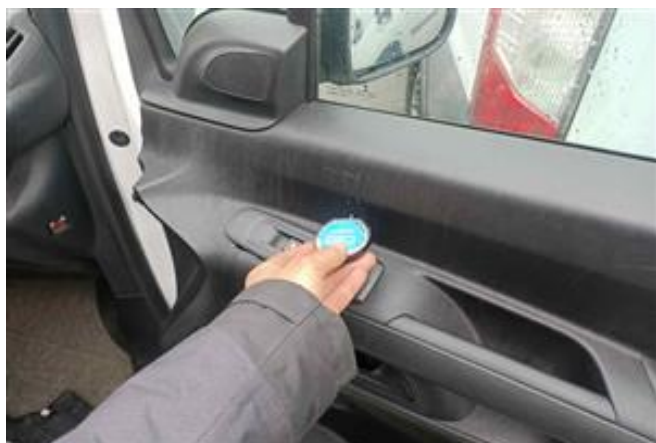
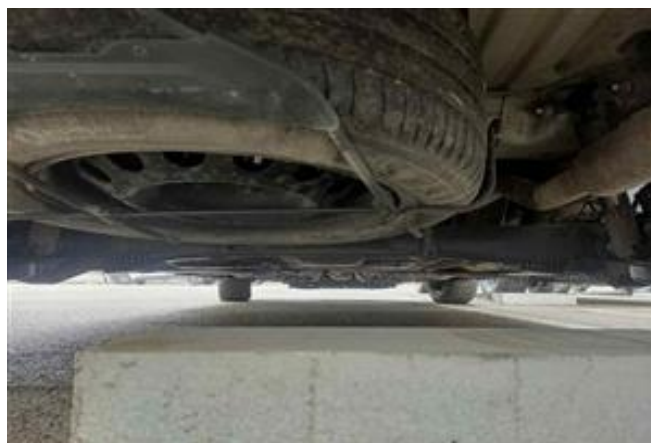
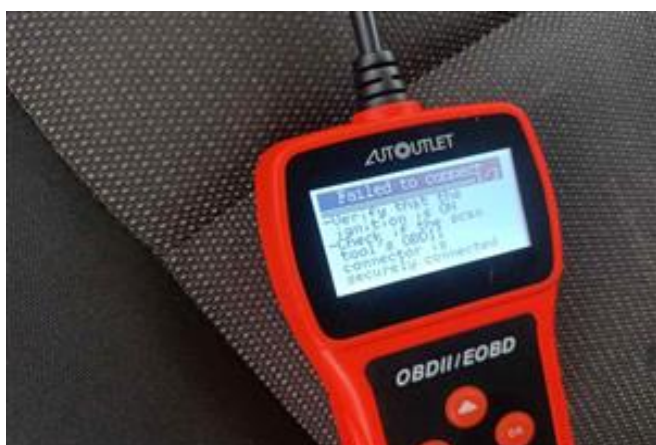
Daño Uso
