RAPORT

Ford Transit SC616CE

23831 PROFESSIONAL

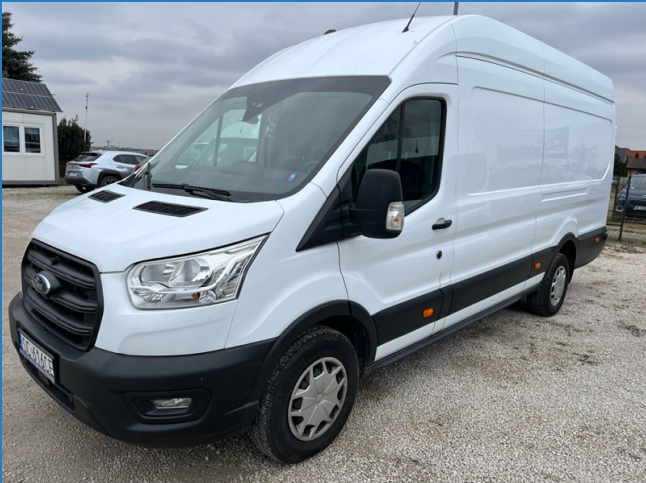
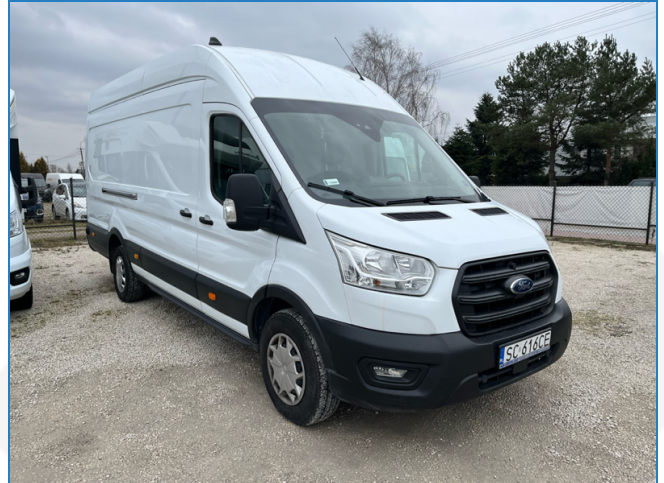
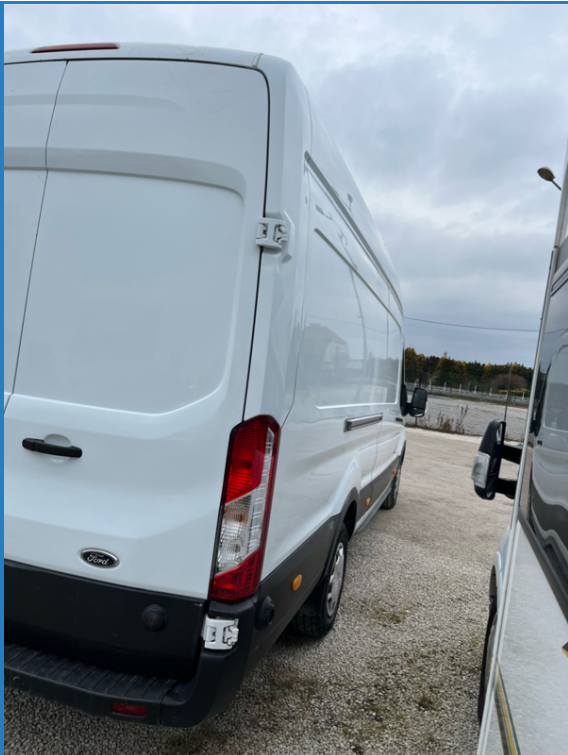
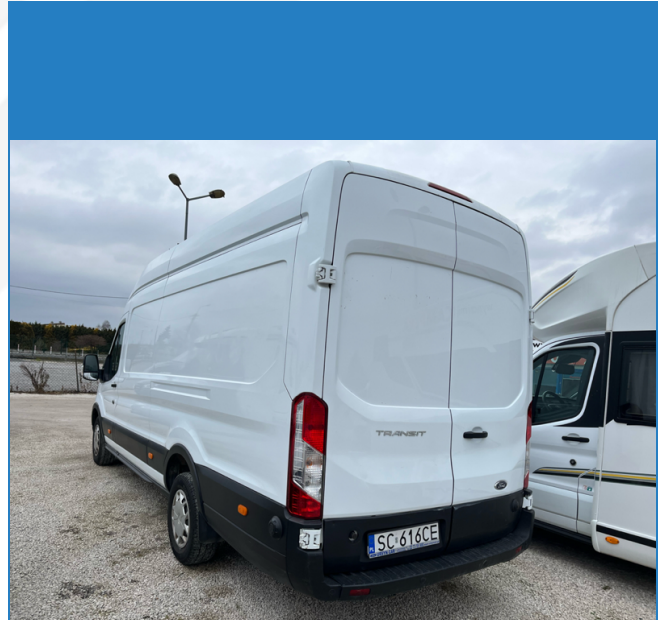
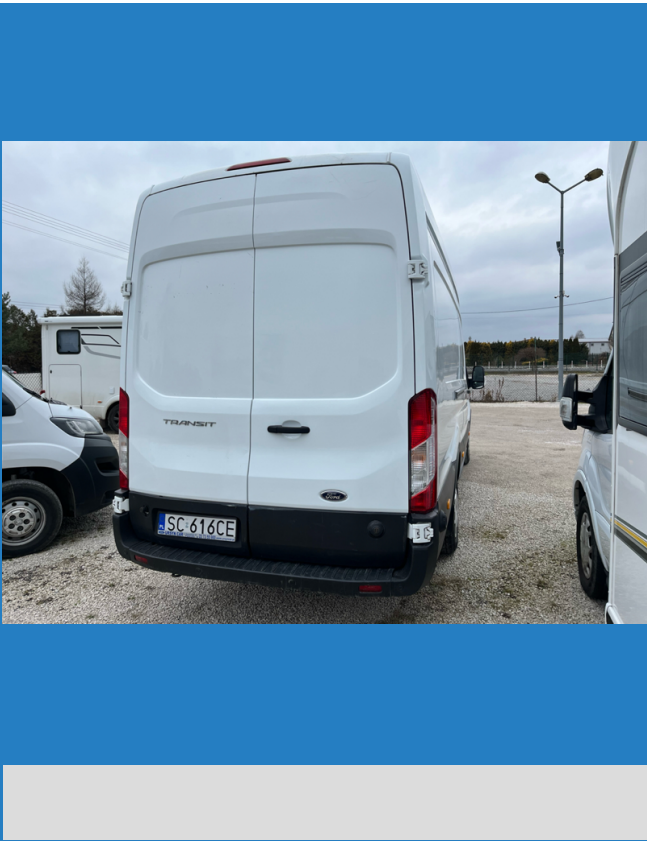
ZDJĘCIA

Liczne rysy odpryski i wgniecenia na aucie. Plamy na tapicerce. Widoczne ślady eksploatacji przestrzeni załadunkowej (rysy, odpryski i wgniecenia). Auto posiada widoczne ślady eksploatacji. Proszę uważnie oglądać zdjęcia gdyż auto ma liczne rysy , odpryski i wgniecenia na nadwoziu których może nie być widać na zdjęciach gdyż ciężko jest je wszystkie sfotografować . Brak możliwość otworzenia tylnej klapy bagażnika.
