## Minderwertgutachten

Fahrzeugdaten			
<b>BMW Baureihe X5 xDrive 40 d</b>			
Fahrzeug-Ident.-Nr.:	<b>WBAKS610700J86931</b>	Laufleistung abgelesen:	<b>243500 km</b>
Erstzulassung / Baujahr:	<b>19.05.2014 / 2014</b>	Besichtigungsdatum/-ort:	<b>12.03.2025 Faulbach</b>
Fahrzeugart:	<b>SUV</b>	Re-Import:	<b>Unbekannt</b>
Aufbauart:	<b>Geländewagen/Pickup</b>	KBA-Nr. (HSN/ TSN):	<b>0005//BRX</b>
Kraftstoff / Emissionsklasse:	<b>Diesel / Euro 6</b>	Getriebe Art:	<b>Automatik</b>
Navi.-Datenträger:	<b>Festplattenlaufwerk</b>	Hubraum / Leistung:	<b>2993 ccm / 230 kW (313 PS)</b>
Antriebsart:	<b>Allrad</b>	Lackfarbe:	<b>CARBONSCHWARZ METALLIC</b>
Anzahl Vorbesitzer:	<b>3</b>	Türen / Sitzplätze:	<b>5 / 5</b>
Anzahl Schlüssel:	<b>2</b>	Nächste HU / AU:	<b>- / -</b>
Polster Art:	<b>Leder/Alcantara</b>	Serviceheft verfügbar:	<b>Digital</b>
Farbe Innenausstattung:	<b>Schwarz</b>	Serviceheft gepflegt:	<b>Teilweise</b>
Raucherfahrzeug:	<b>Ja</b>	Letzter Service km / am:	<b>153896 / 28.09.2022</b>

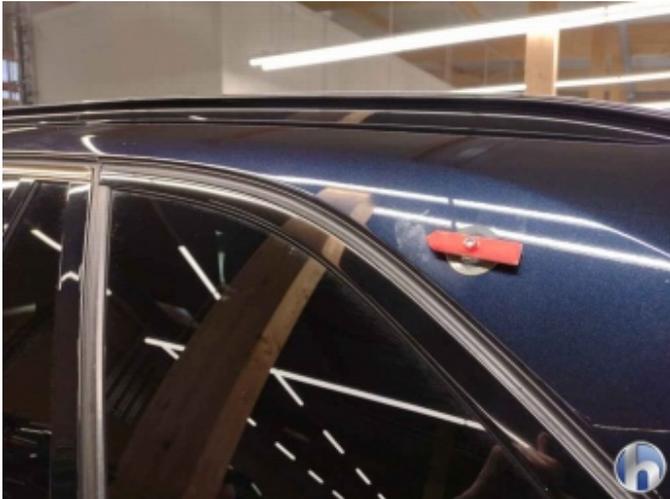
6.	Beide Scheinwerfer	Gebrauchsspuren
7.	Stoßfänger Vorne	Beschädigt
8.	Kotflügel Vorne - Rechts Verbreiterung	Abschürfung
9.	Motorhaube	Gebrauchsspuren
10.	Dachrahmen - Links	Harz-/Säureeinwirkung

**Harz-/Säureeinwirkung**

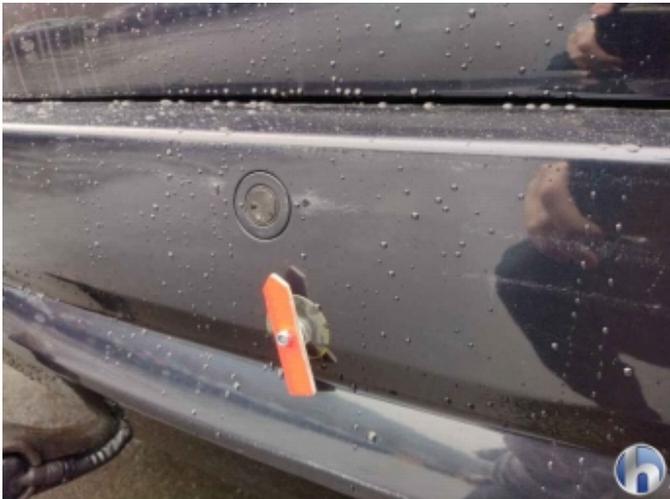
te			
28.	Bremspedal erfordert viel Druck bis das Fahrzeug Bremst	Beschädigt	
29.	Zigarettenanzünder Fest	Beschädigt	
30.	Schweller - Rechts	Kratzer	
31.	Tür Vorne - Rechts	Kratzer	
32.	Stoßfänger Hinten	Kratzer	
<hr/>			
		<b>Gesamtsumme Netto:</b>	<b>8.404,00 €</b>
			<b>3.408,80 €</b>
		<b>Mwst. 19%:</b>	<b>1.596,76 €</b>
			<b>647,67 €</b>
		<b>Gesamtsumme Brutto:</b>	<b>10.000,76 €</b>
			<b>4.056,47 €</b>

**Kratzer**
