Nr zlecenia DEKRA: RCP/CEN/91927/24/11/28
Nr zlecenia/szkody:
Data zlecenia: 28-11-2024

DEKRA Polska - Centrala
02-673 Warszawa, ul. Konstruktorska 12A

Dane pojazdu

Opis stanu technicznego

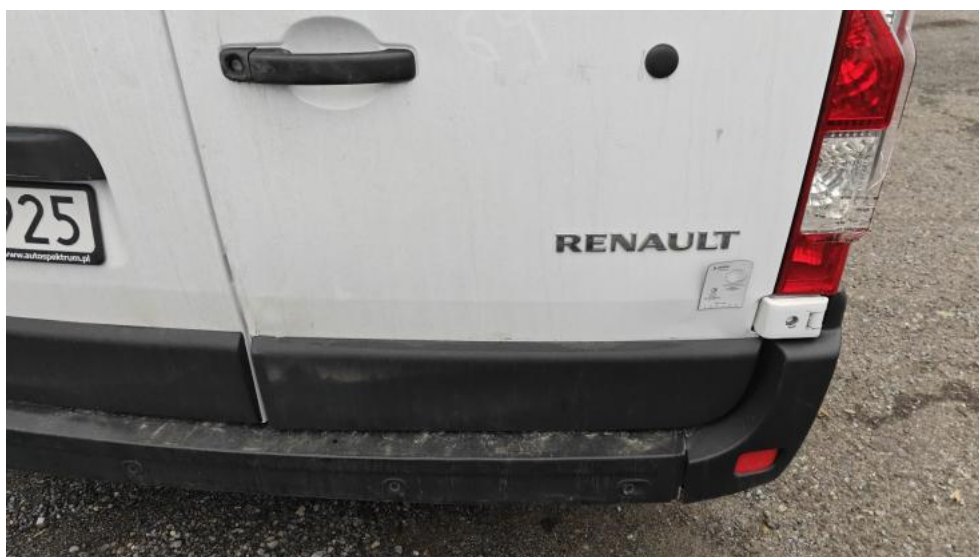
Nazwa elementu	Rodzaj uszkodzenia	Umiejscowienie
Błotnik metal TP	wgniecenie	Tył strona prawa
Drzwi P P	zarysowanie	Bok prawy
Drzwi T P	wgniecenie, korozja	Bok prawy
Drzwi skrzydłowe TP	wgniecenie, zarysowanie	Tył strona prawa
Drzwi skrzydłowe TL	wgniecenie, zarysowanie	Tył strona lewa
Kierunkowskaz lusterka żarnikowe P	zarysowanie płytkie	Bok prawy
Kierunkowskaz lusterka żarnikowe L	zarysowanie płytkie	Bok lewy
Kołpak standard. strukturalny PP	brak	Przód strona prawa
Kołpak standard. strukturalny TP	brak	Tył strona prawa
Kołpak standard. strukturalny PL	brak	Przód strona lewa
Lampa żarnikowe TP	pęknięcie	Tył strona prawa
Listwa błotnika n/lakier. TP	zarysowanie	Tył strona prawa
Listwa błotnika n/lakier. TL	brak	Tył strona lewa
Listwa zderzaka n/lakier. TL	zarysowanie	Tył strona lewa
Pokrywa	odpryski lakieru	Przód
Próg P	zarysowanie, wgniecenie	Bok prawy
Próg L	zarysowanie	Bok lewy
Słupek (B) P	zarysowanie	Bok prawy

Fot. 35.
Drzwi skrzydłowe TP - zdjęcie pogładowe 1

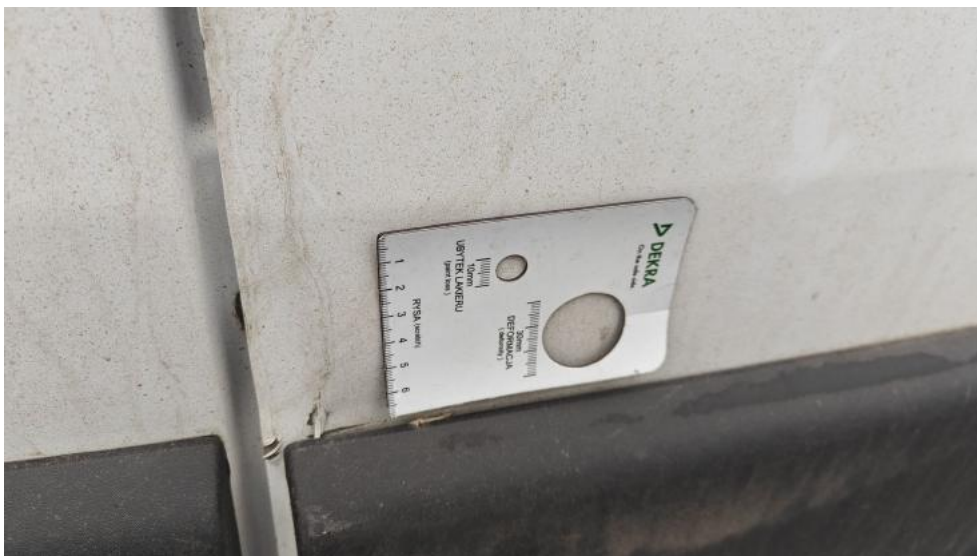
Fot. 37.
Drzwi skrzydłowe TP - wgniecenie 2

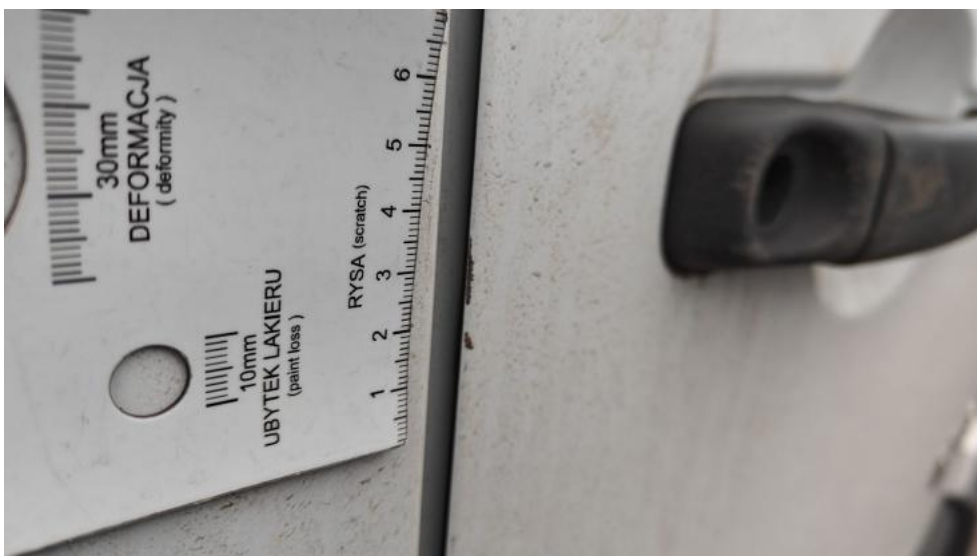
Fot. 38.
Drzwi skrzydłowe TP - zarysowanie 1

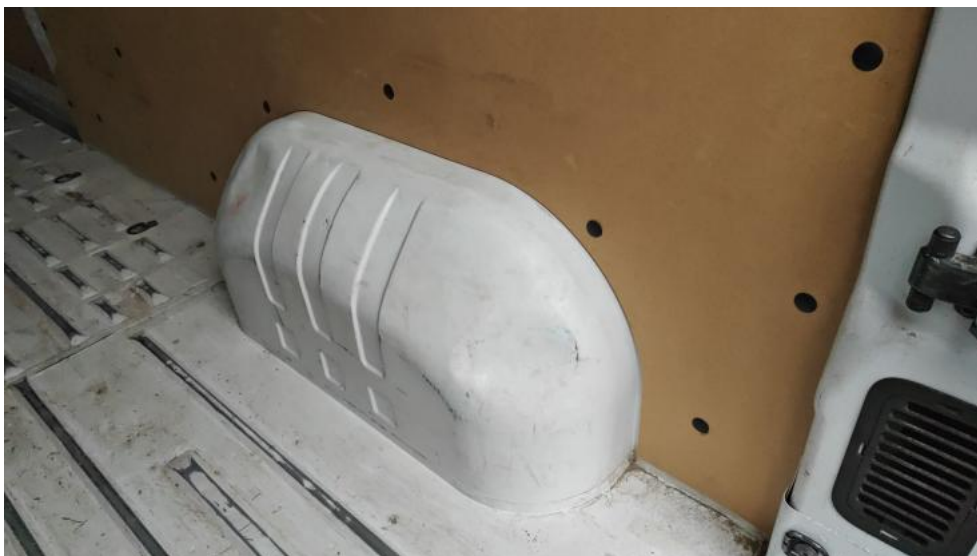
Ściana boczna TP	wgniecenie	Tył strona prawa
Ściana boczna TL	wgniecenie	Tył strona lewa
Matą wygłuszającą pokrywy	rozerwanie	Przód
Zderzak n/lakier. PRZ	pęknięcie, zarysowanie	Przód
Zderzak n/lakier. TYŁ	pęknięcie	Tył
Obudowa lusterka zewnętrznego n/lakier. P	zarysowanie	Bok prawy
Obudowa lusterka zewnętrznego n/lakier. L	zarysowanie płytkie	Bok lewy
Reflektor standard. PP	zarysowanie	Przód strona prawa

Fot. 47.
Ściana boczna TP - zdjęcie poglądowe 1

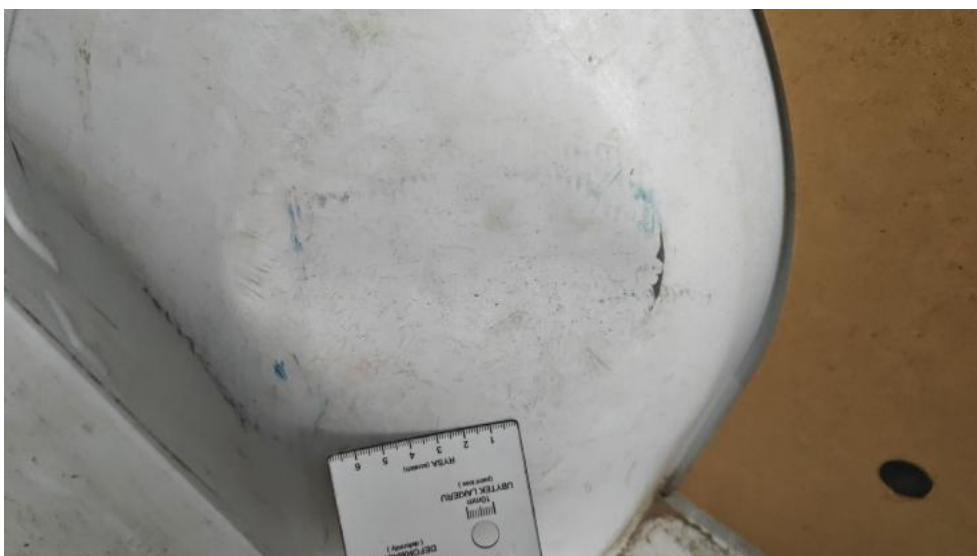
Fot. 48.
Ściana boczna TP - wgniecenie 1

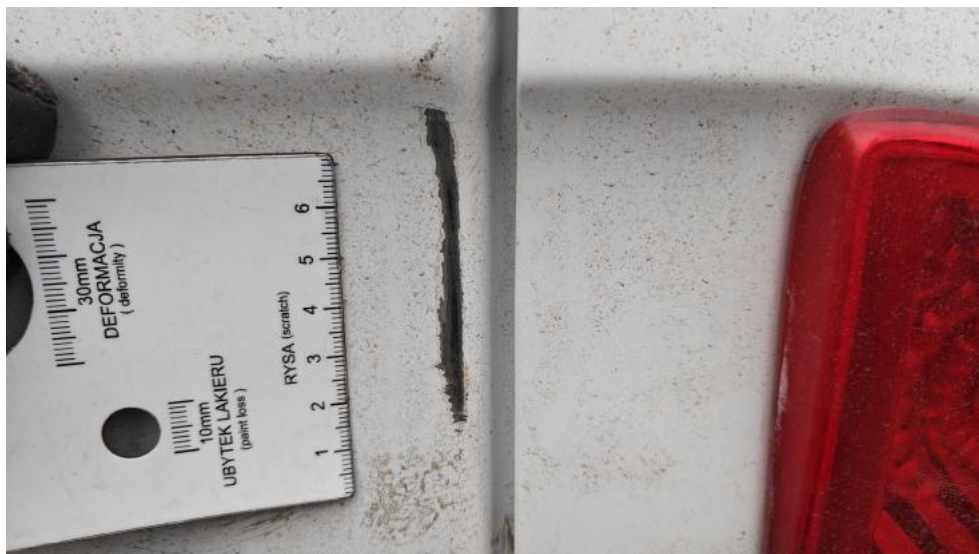
Fot. 51.
Drzwi skrzydłowe TL - zarysowanie 1

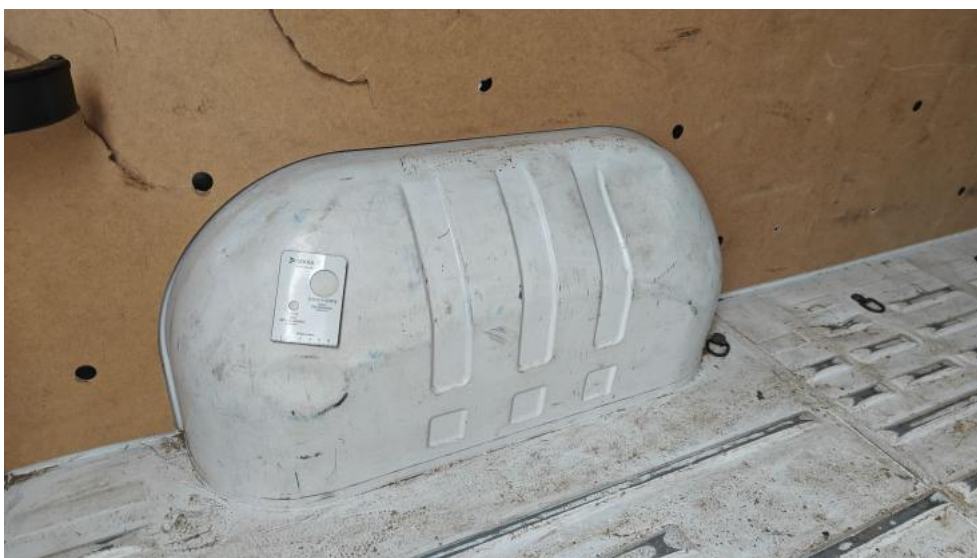
Fot. 58.
Ściana boczna TL - zdjęcie poglądowe 1

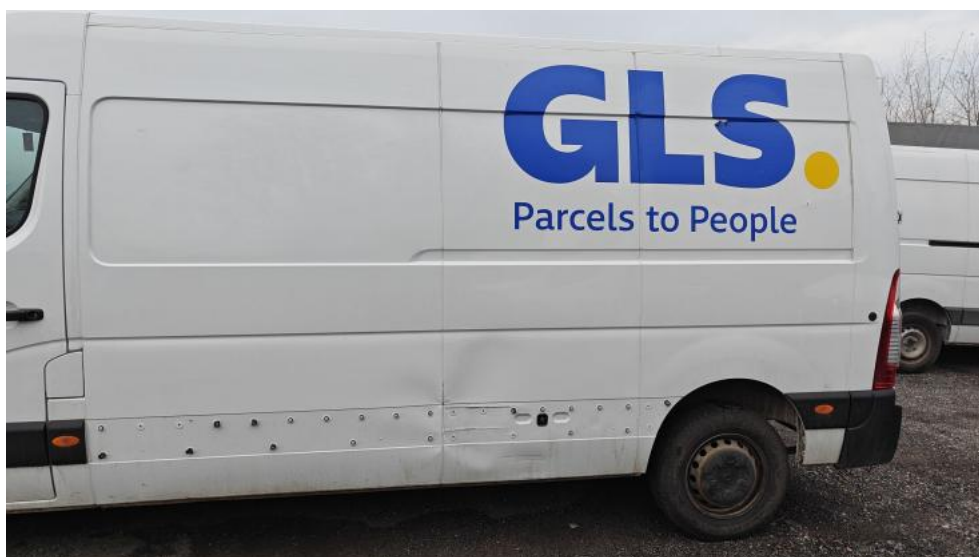
Fot. 59.
Ściana boczna TL - zdjęcie pogładowe 2

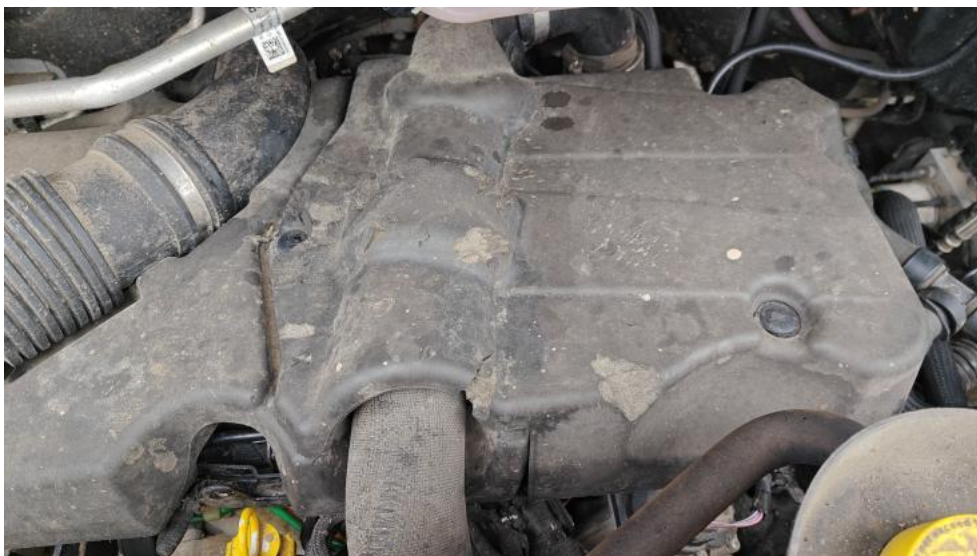
Fot. 67.
Mata wygłuszająca pokrywy - rozerwanie 1

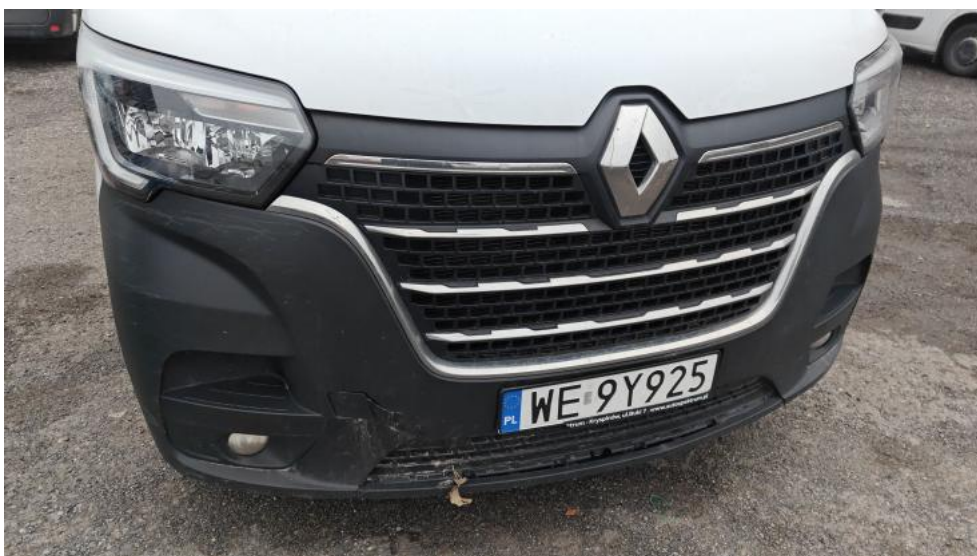
Fot. 68.
Zderzak n/lakier. PRZ - zdjęcie poglądowe 1

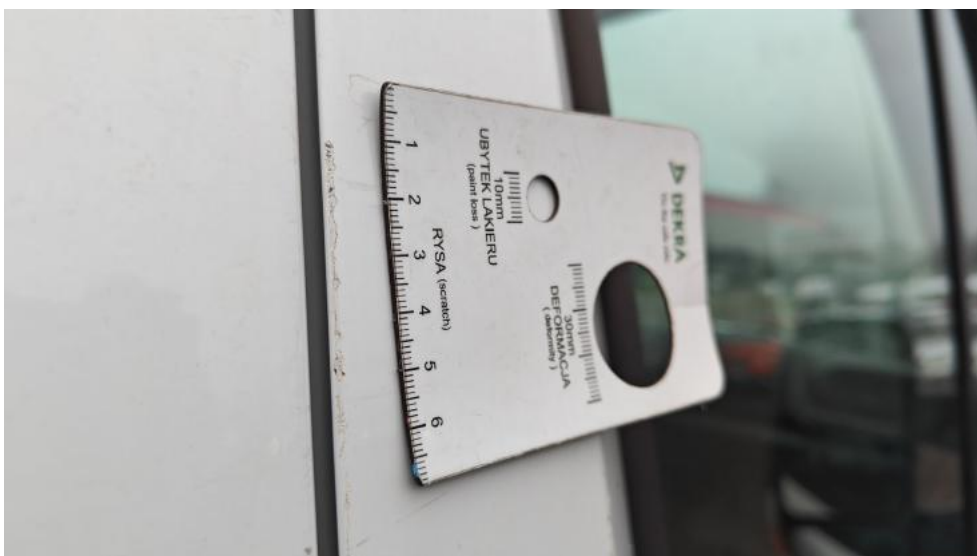
Fot. 72.
Drzwi P P - zarysowanie 1

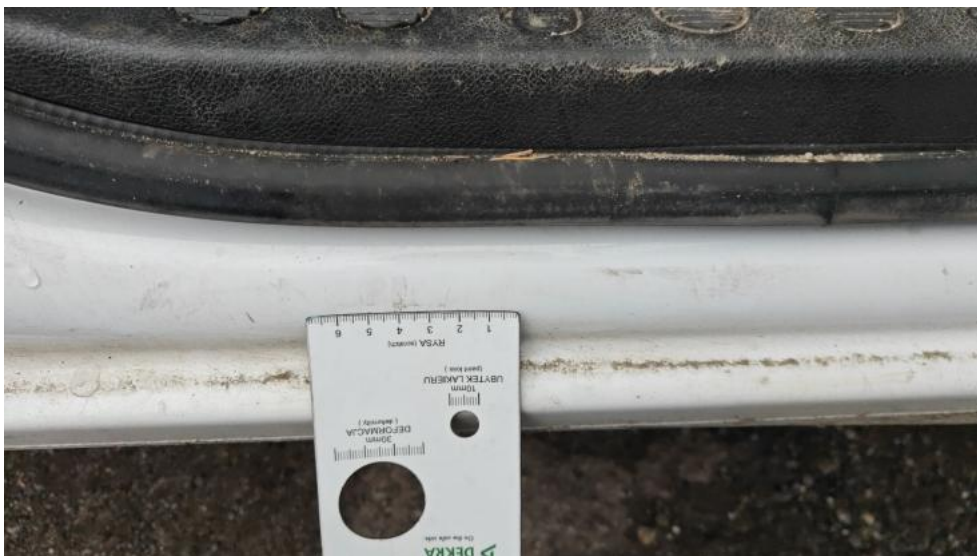
Fot. 79.
Próg P - zarysowanie 1

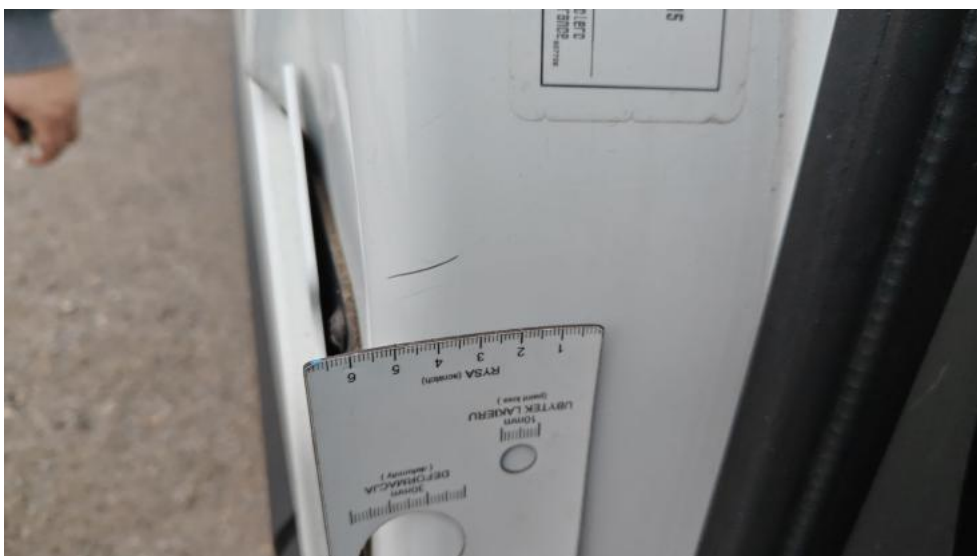
Fot. 82.
Słupek (B) P - zarysowanie 1

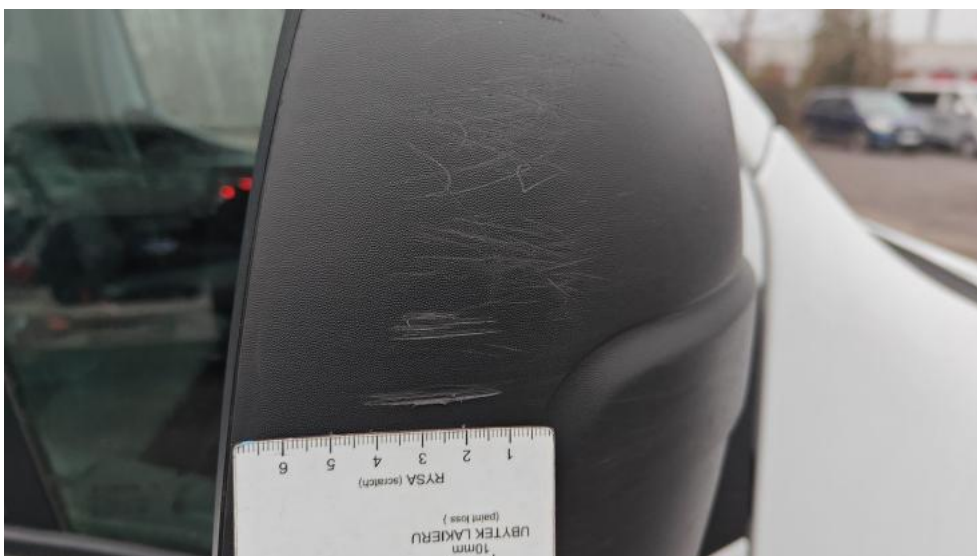
Fot. 84.
Obudowa lusterka zewnętrznego n/lakier. P - zarysowanie 1

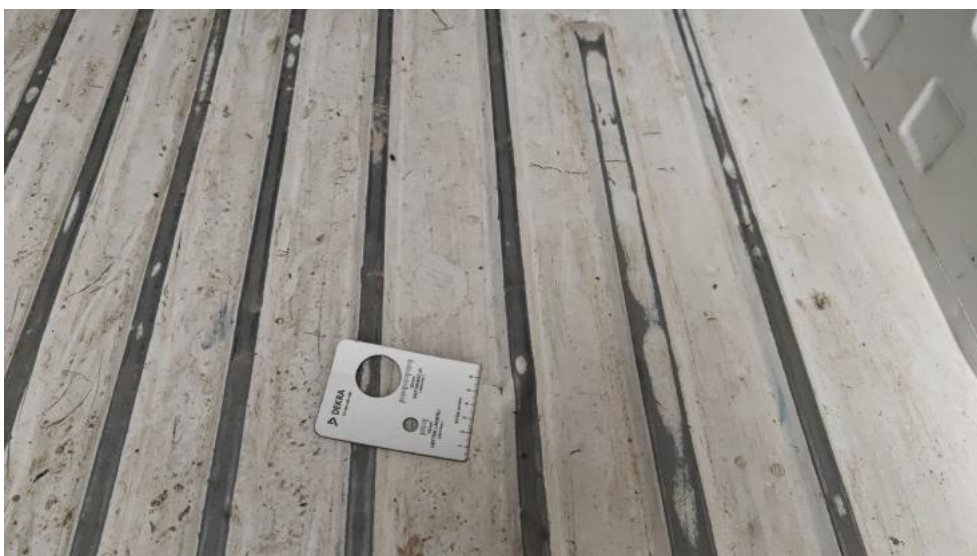
Fot. 100.
Podłoga bagażnika - zarysowanie 1
