## Minderwertgutachten

Fahrzeugdaten			
<b>BMW Baureihe X6 xDrive35d</b>			
Fahrzeug-Ident.-Nr.:	<b>WBAFG010X0L188641</b>	Laufleistung abgelesen:	<b>216757 km</b>
Erstzulassung / Baujahr:	<b>16.12.2008 / 2008</b>	Besichtigungsdatum/-ort:	<b>17.03.2025 Faulbach</b>
Fahrzeugart:	<b>SUV</b>	Re-Import:	<b>Nein</b>
Aufbauart:	<b>Geländewagen/Pickup</b>	KBA-Nr. (HSN/ TSN):	<b>0005//AJ0</b>
Kraftstoff / Emissionsklasse:	<b>Diesel / -</b>	Getriebe Art:	<b>Automatik</b>
Navi.-Datenträger:	<b>CD/DVD</b>	Hubraum / Leistung:	<b>2993 ccm / 210 kW (286 PS)</b>
Antriebsart:	<b>Allrad</b>	Lackfarbe:	<b>BLACK SAPPHIRE METALLIC</b>
Anzahl Vorbesitzer:	<b>2</b>	Türen / Sitzplätze:	<b>5 / 4</b>
Anzahl Schlüssel:	<b>2</b>	Nächste HU / AU:	<b>- / -</b>
Polster Art:	<b>Leder</b>	Serviceheft verfügbar:	<b>Ja</b>
Farbe Innenausstattung:	<b>Beige</b>	Serviceheft gepflegt:	<b>Teilweise</b>
Raucherfahrzeug:	<b>Nein</b>	Letzter Service km / am:	<b>209175 / 26.04.2024</b>

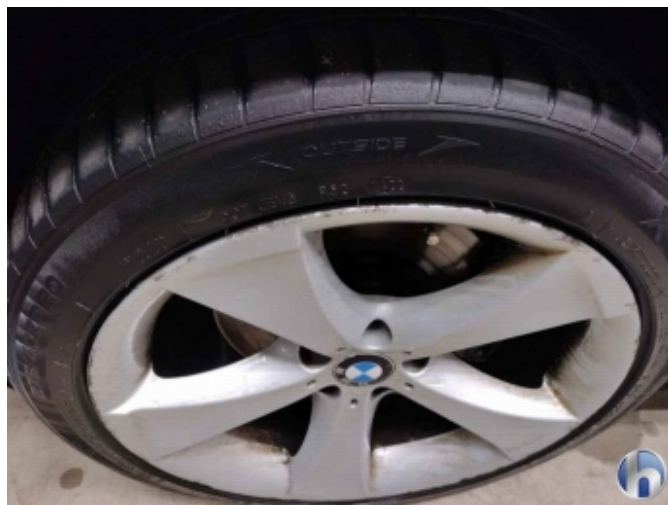
7. Felge Vorne - Links

**Kratzer**

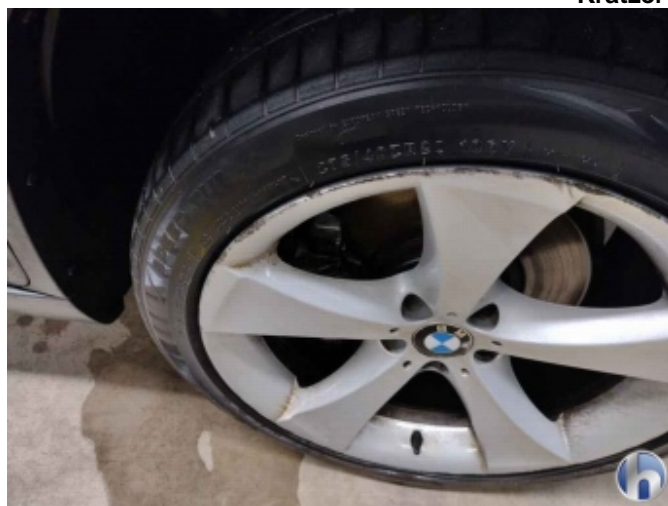
8. Felge Vorne - Rechts

**Kratzer**

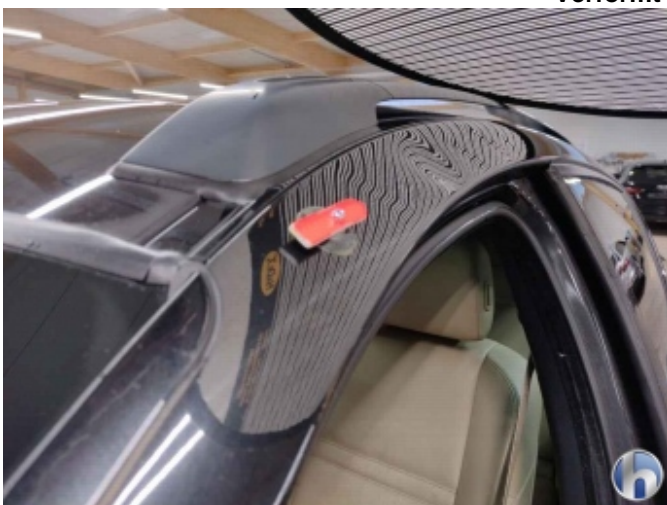
18. Dachrahmen - Links

**Verformt**

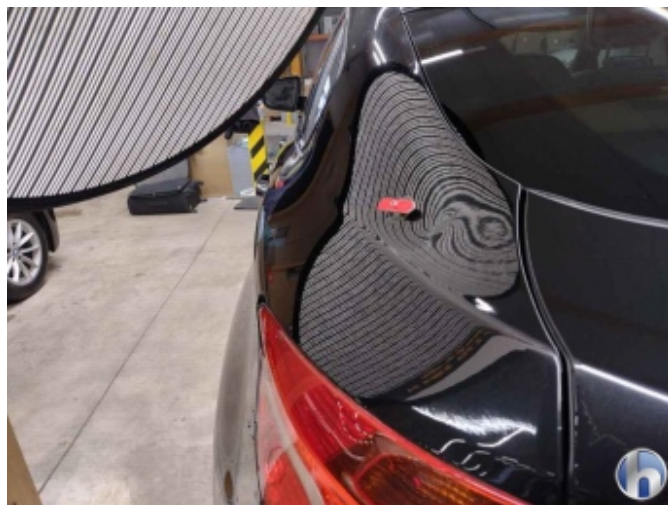
24. Seitenwand - Hinten - Links

**Verformt**

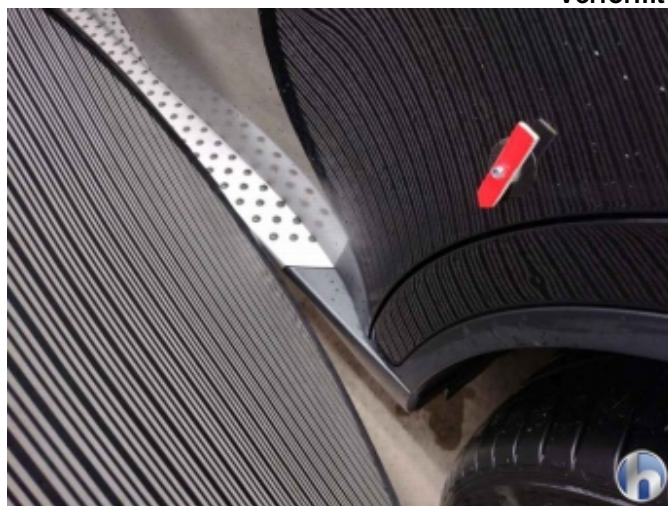
24. Seitenwand - Hinten - Links

**Verformt**

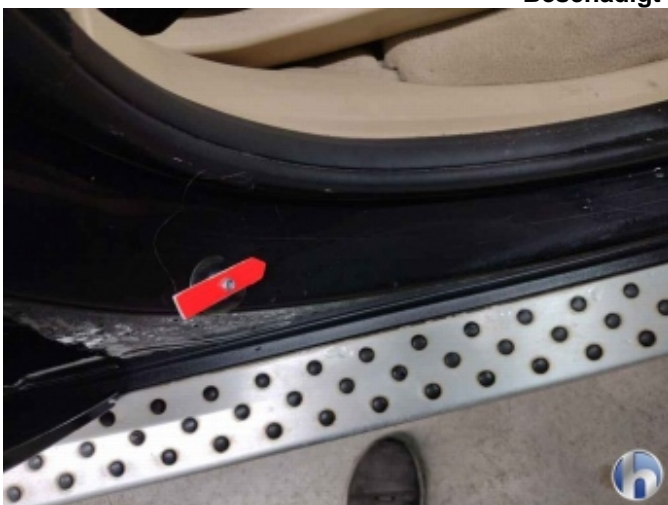
37. Türeinstieg Vorne - Rechts

**Kratzer**

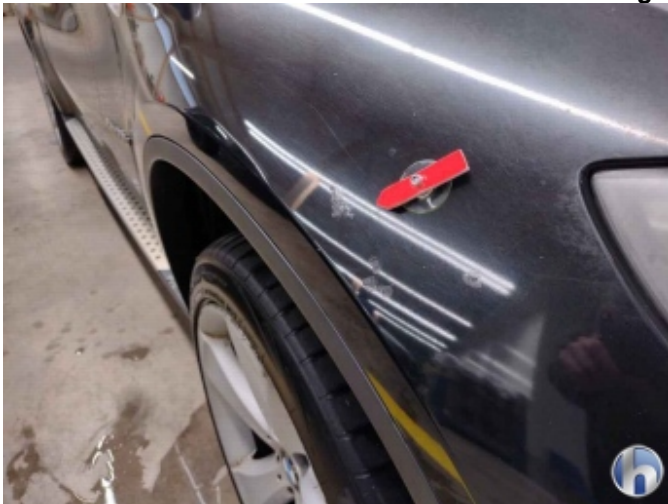
39. Kotflügel Vorne - Rechts **Kratzer**
