Minderwertgutachten

Fahrzeugdaten			
BMW Baureihe 5 Touring 520 d			
Fahrzeug-Ident.-Nr.:	WBA5L31030G486899	Laufleistung abgelesen:	136648 km
Erstzulassung / Baujahr:	06.09.2016 / 2016	Besichtigungsdatum/-ort:	05.03.2025 Rackwitz
Fahrzeugart:	PKW	Re-Import:	Unbekannt
Aufbauart:	Kombi	KBA-Nr. (HSN/ TSN):	0005//BWS
Kraftstoff / Emissionsklasse:	Diesel / Euro 6	Getriebe Art:	Automatik
Navi.-Datenträger:	Festplattenlaufwerk	Hubraum / Leistung:	1995 ccm / 140 kW (190 PS)
Antriebsart:	Heckantrieb	Lackfarbe:	SOPHISTOGRAU BRILLANTEFFEKT METALLI
Anzahl Vorbesitzer:	3	Türen / Sitzplätze:	5 / 5
Anzahl Schlüssel:	1	Nächste HU / AU:	- / -
Polster Art:	Leder	Serviceheft verfügbar:	Digital
Farbe Innenausstattung:	Schwarz	Serviceheft gepflegt:	Teilweise
Raucherfahrzeug:	Ja	Letzter Service km / am:	110075 / 12.07.2023
Fahrzeug fahrbereit:	Ja	Fahrzeug verkehrssicher:	Ja
Vorgelegte Fahrzeug- Unterlagen:	-	Besichtigungsbedingung:	-

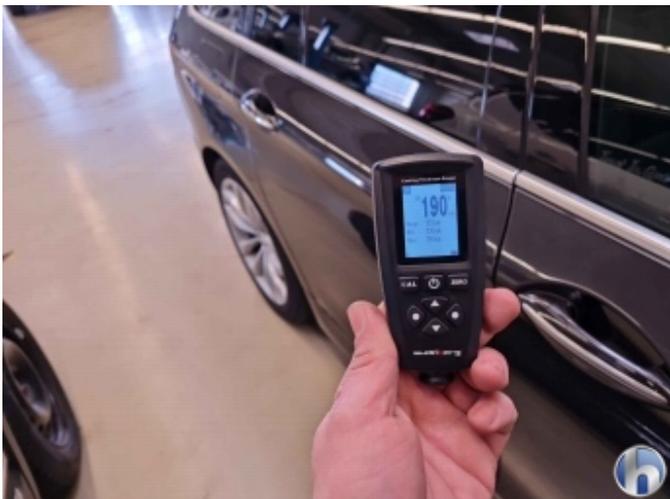
1. Tür Hinten - Rechts

Nacklackiert

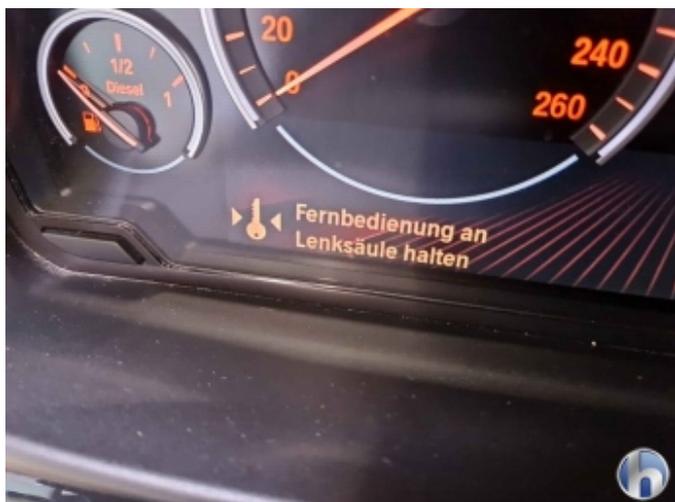
3. Schlüssel Mit Fernbedienung

Ohne Funktion

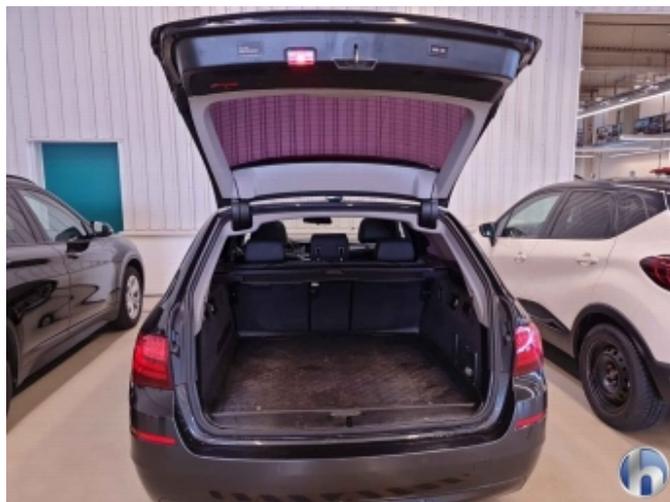
5. Kofferraum und Innenraum

Gebrauchsspuren

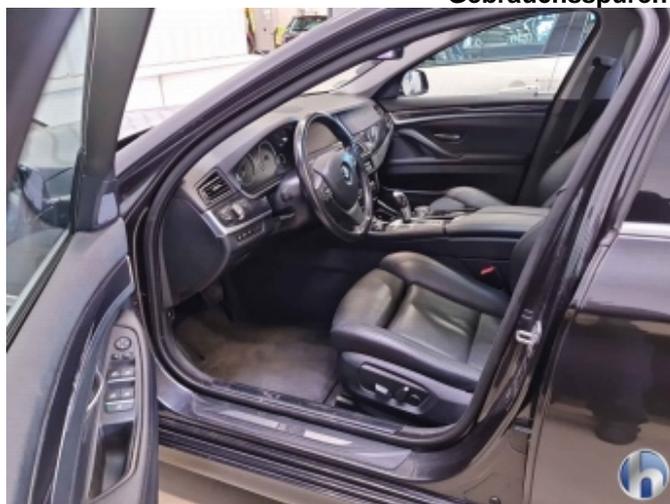
5. Kofferraum und Innenraum

Gebrauchsspuren

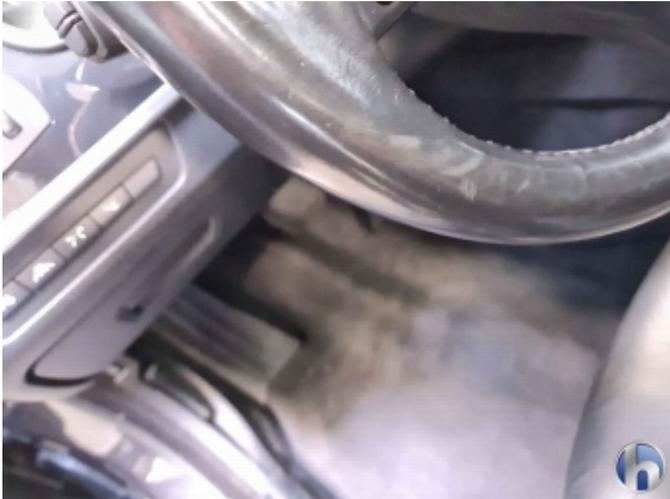
10. Lenkrad

Materialabrieb

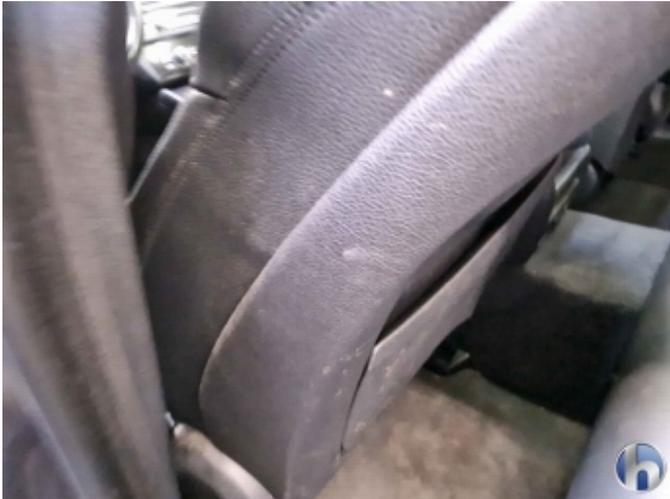
12. Innenraum **Verschmutzt (tierhaare)**

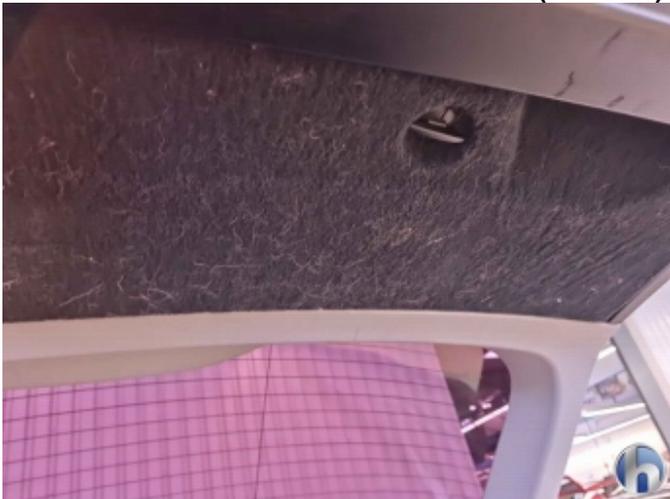
12. Innenraum **Verschmutzt (tierhaare)**

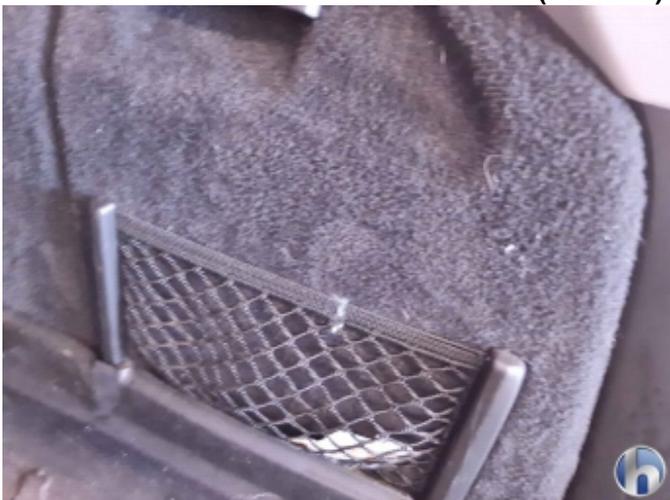
12. Innenraum **Verschmutzt (tierhaare)**

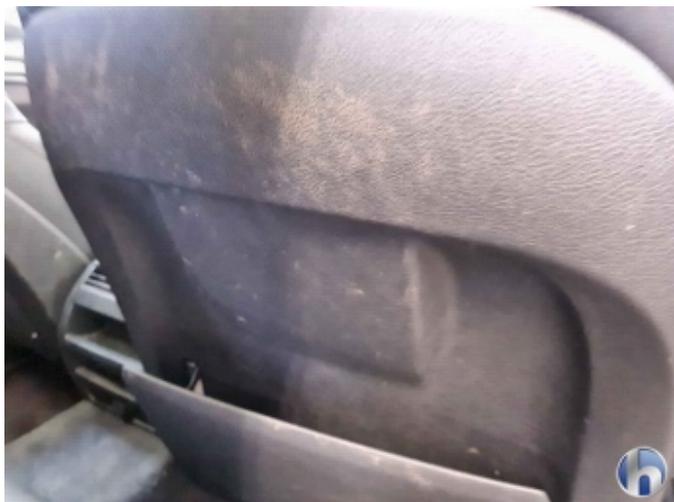
12. Innenraum

Verschmutzt (tierhaare)

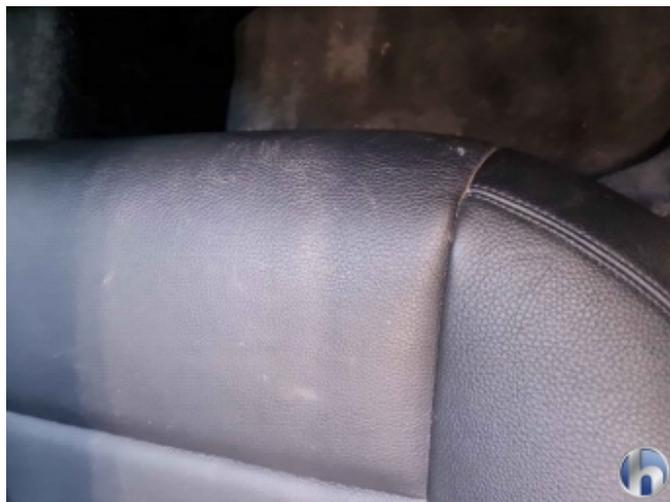
12. Innenraum

Verschmutzt (tierhaare)

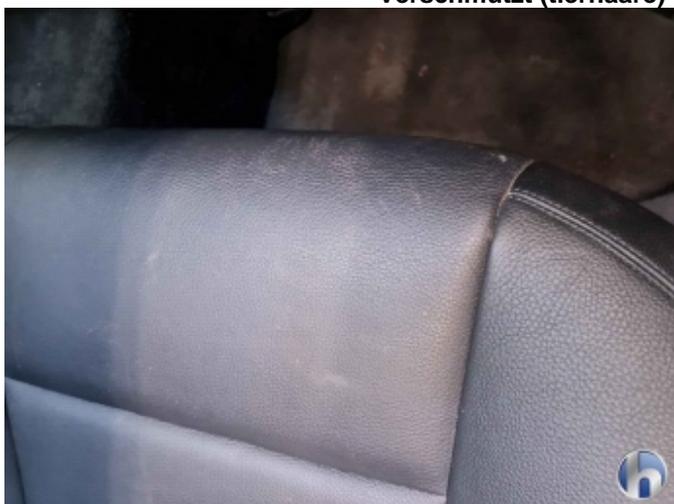
12. Innenraum

Verschmutzt (tierhaare)

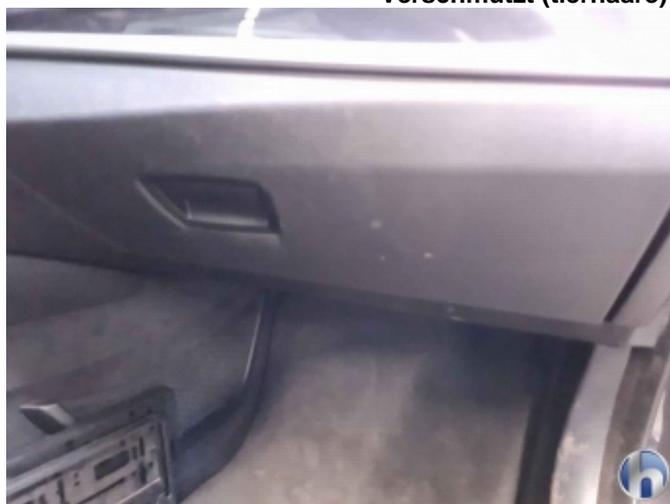
12. Innenraum

Verschmutzt (tierhaare)

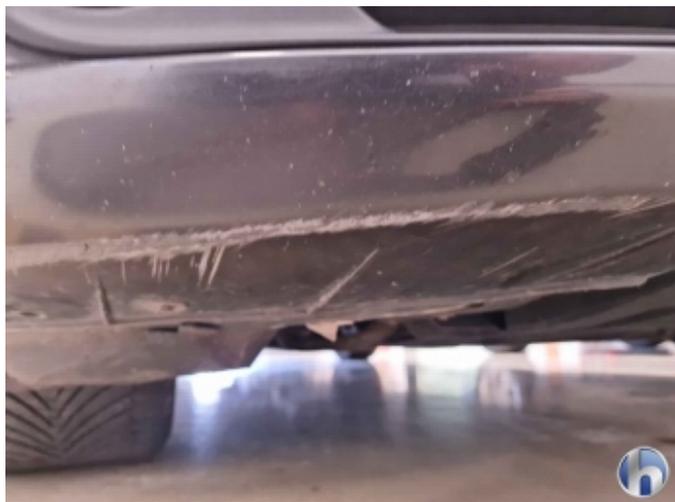
15. Stoßfänger Vorne

Abschürfung

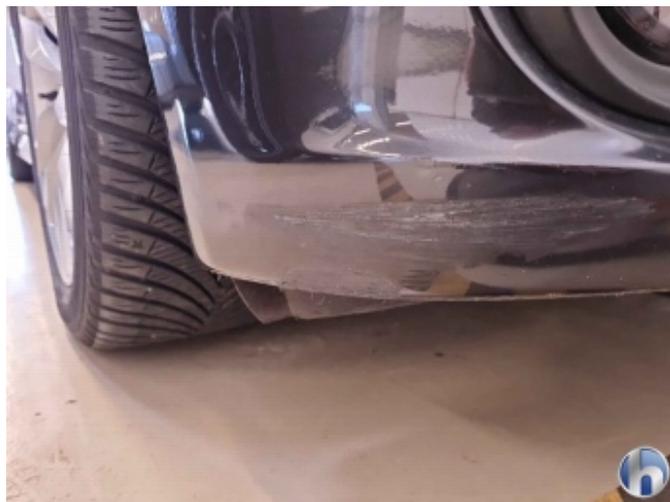
15. Stoßfänger Vorne

Abschürfung

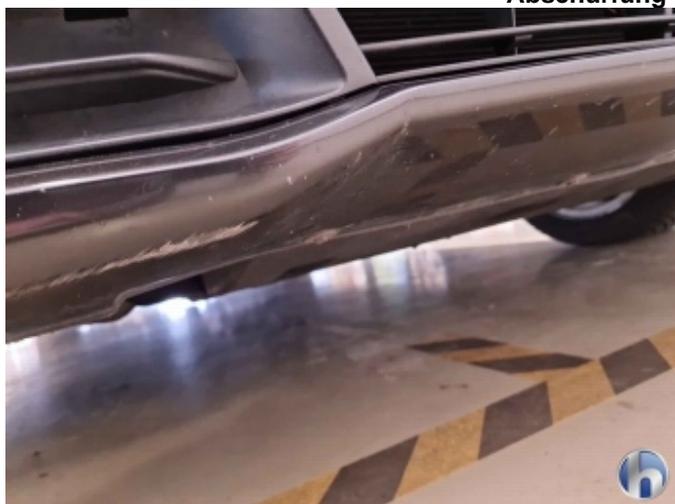
15. Stoßfänger Vorne

Abschürfung

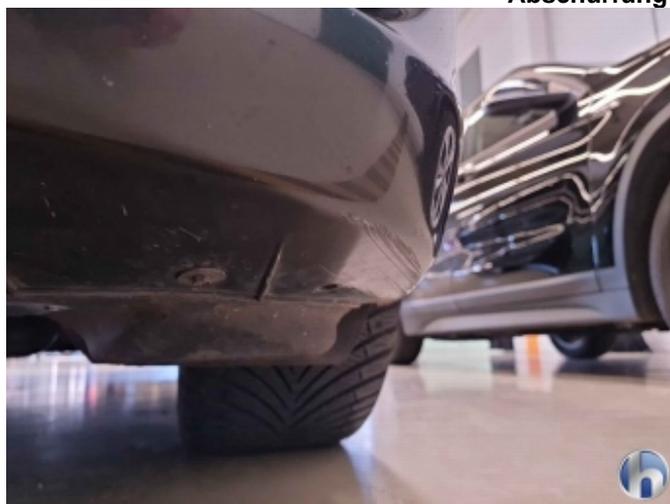
15. Stoßfänger Vorne

Abschürfung

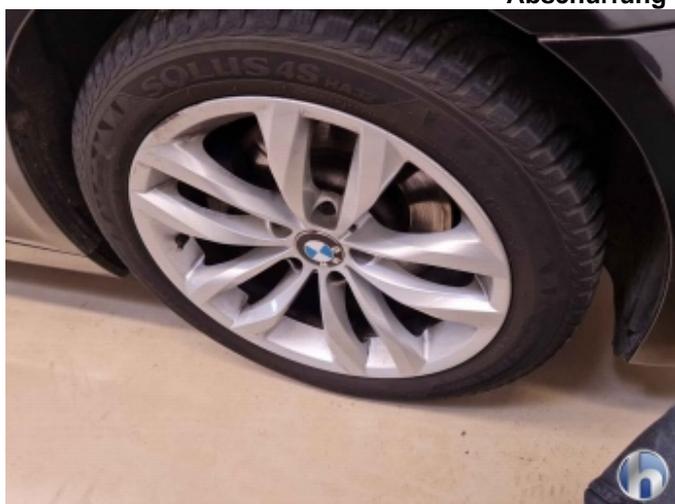
16. Felge (Aluminium) Vorne - Rechts

Abschürfung

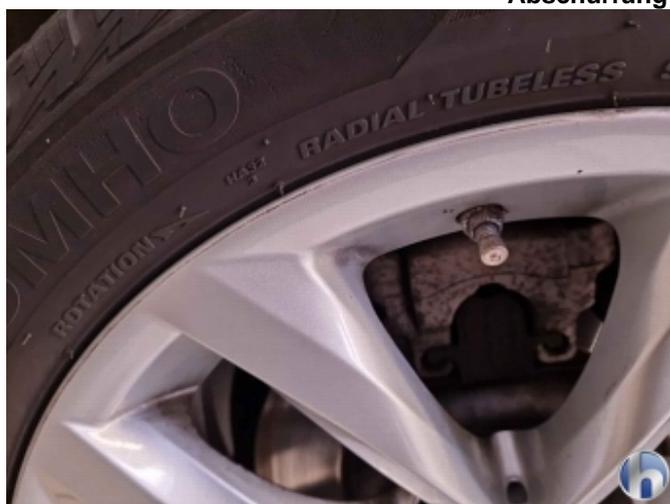
16. Felge (Aluminium) Vorne - Rechts

Abschürfung

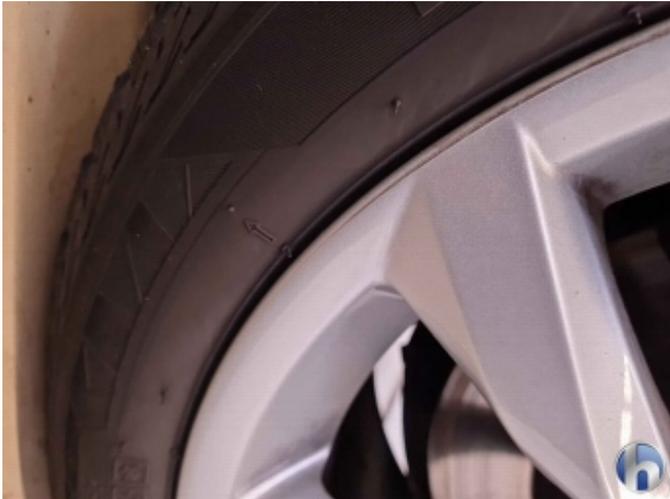
16. Felge (Aluminium) Vorne - Rechts **Abschürfung**

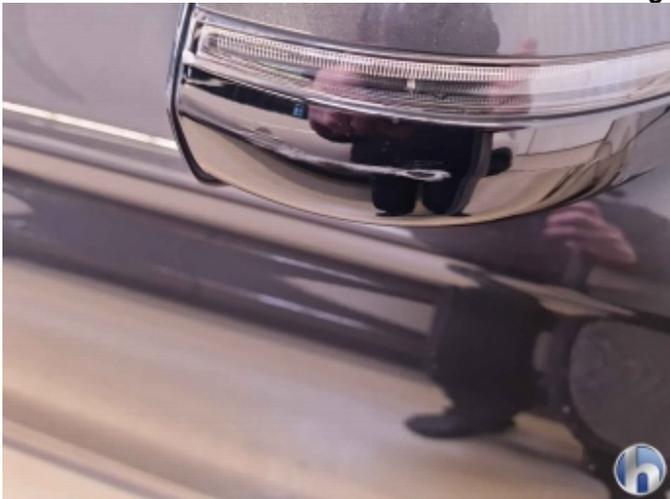
17. Außenspiegel - Rechts **Abschürfung**

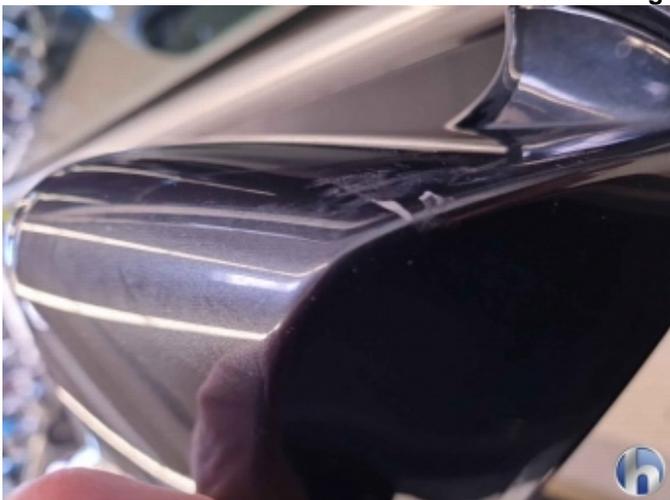
17. Außenspiegel - Rechts **Abschürfung**

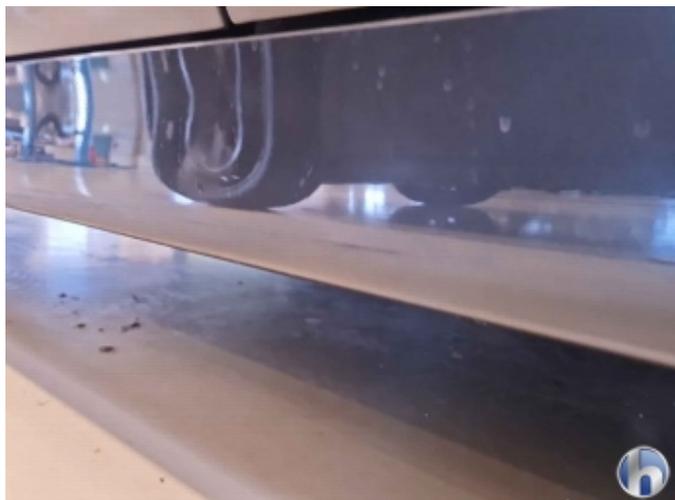
18. Schwellerverkleidung - Rechts

Abschürfung

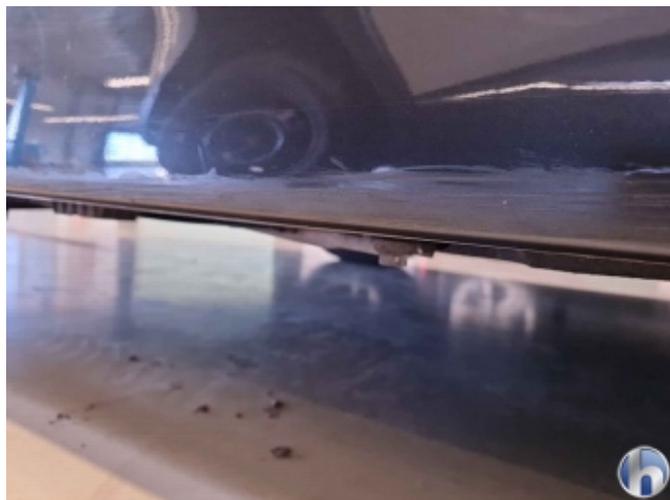
18. Schwellerverkleidung - Rechts

Abschürfung

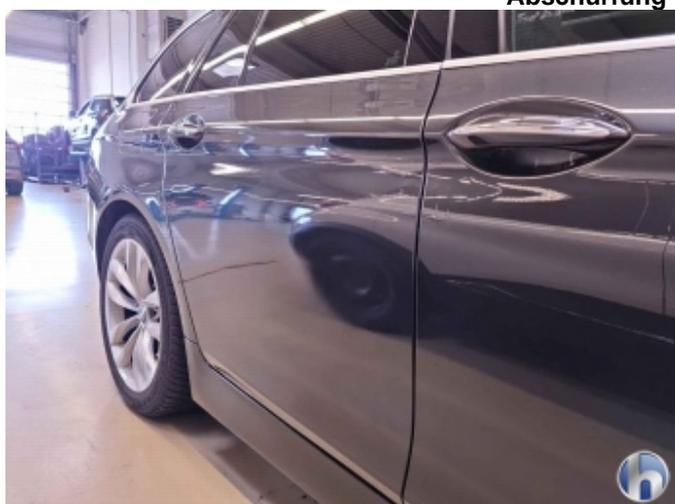
19. Tür Hinten - Rechts

Unsachgemäß Instandgesetzt

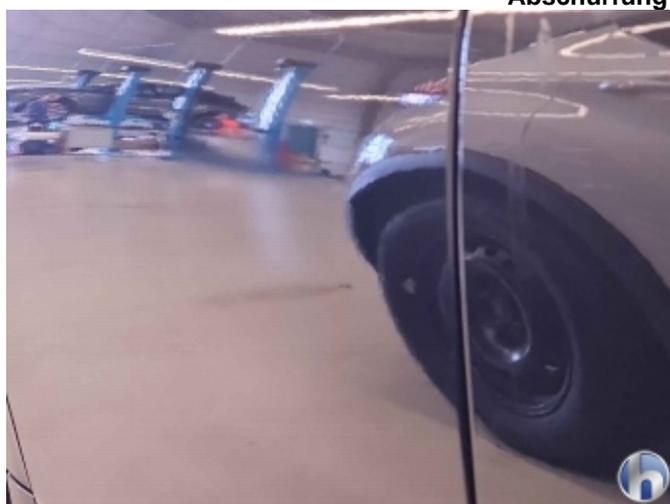
19. Tür Hinten - Rechts

Unsachgemäß Instandgesetzt

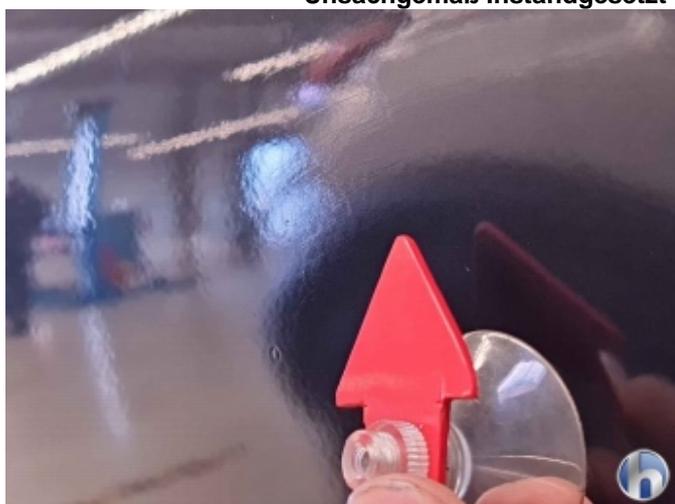
19. Tür Hinten - Rechts

Unsachgemäß Instandgesetzt

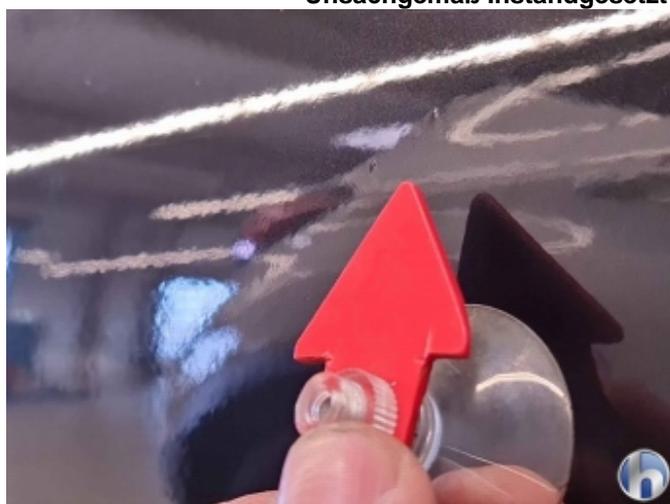
19. Tür Hinten - Rechts

Unsachgemäß Instandgesetzt

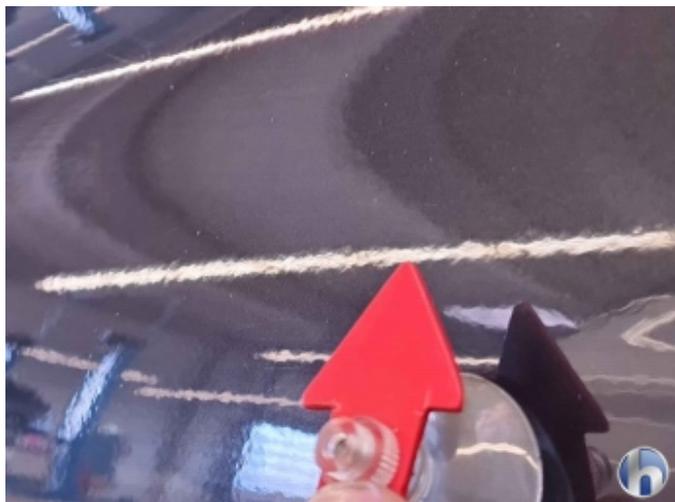
19. Tür Hinten - Rechts

Unsachgemäß Instandgesetzt

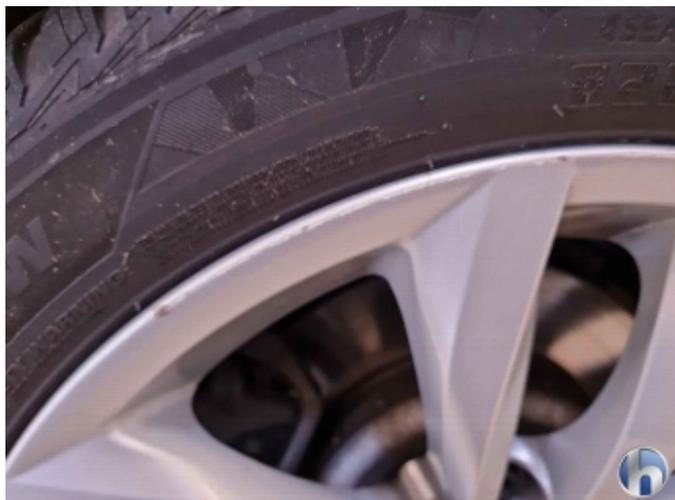
21. Felge (Aluminium) Hinten - Rechts **Abschürfung**

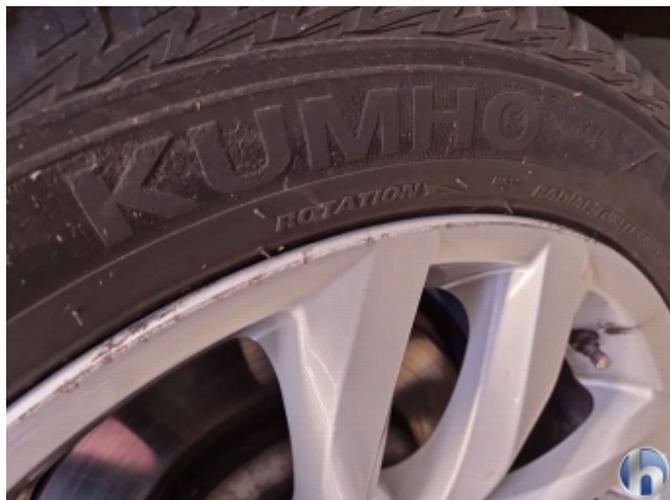
21. Felge (Aluminium) Hinten - Rechts **Abschürfung**

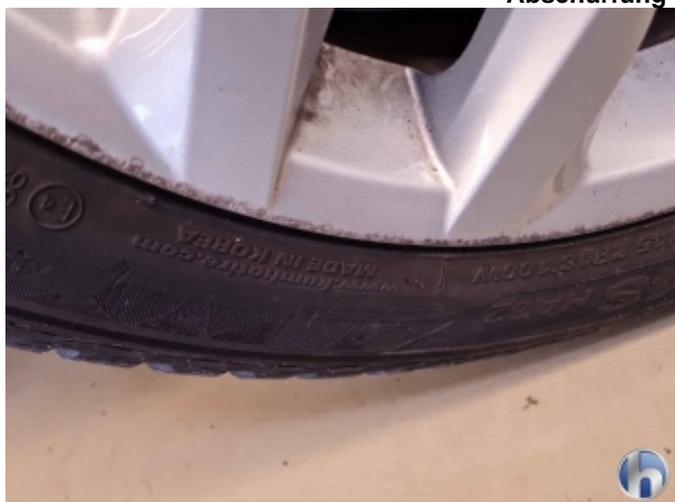
21. Felge (Aluminium) Hinten - Rechts **Abschürfung**

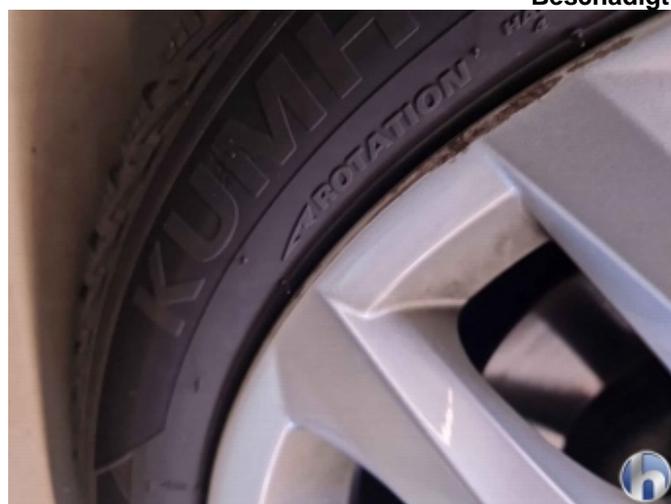
24. Felge (Aluminium) Hinten - Links

Abschürfung

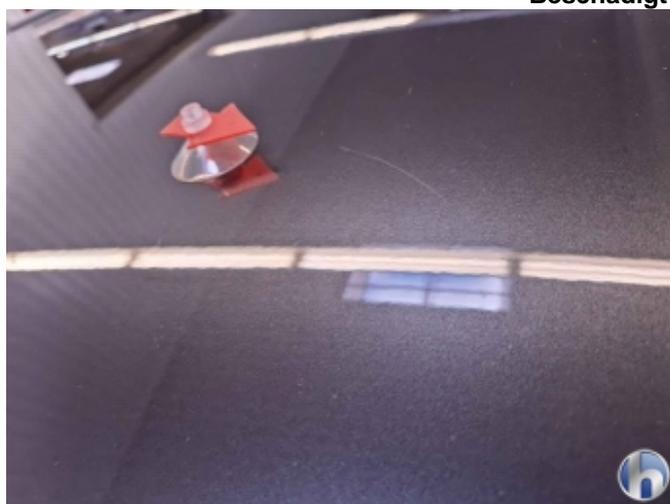
26. Dach

Kratzer

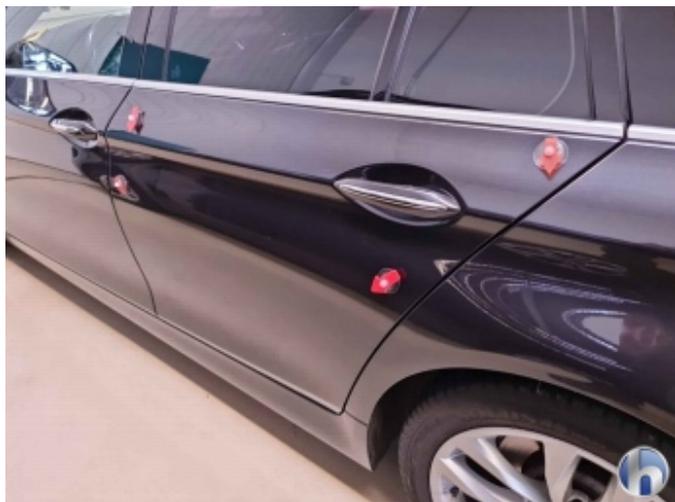
27. Tür Hinten - Links

Kratzer

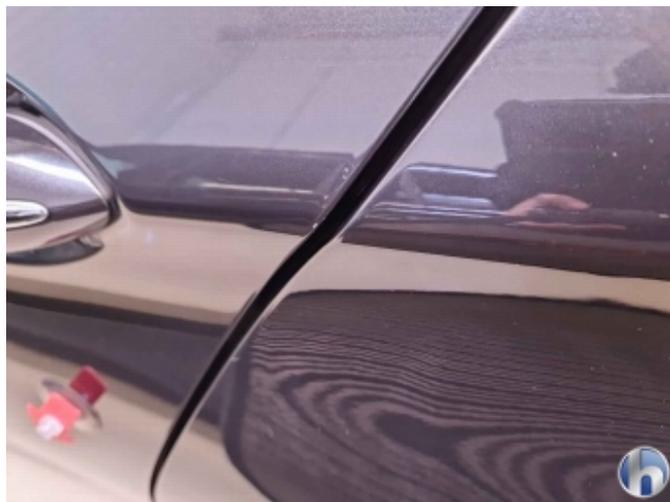
27. Tür Hinten - Links

Kratzer

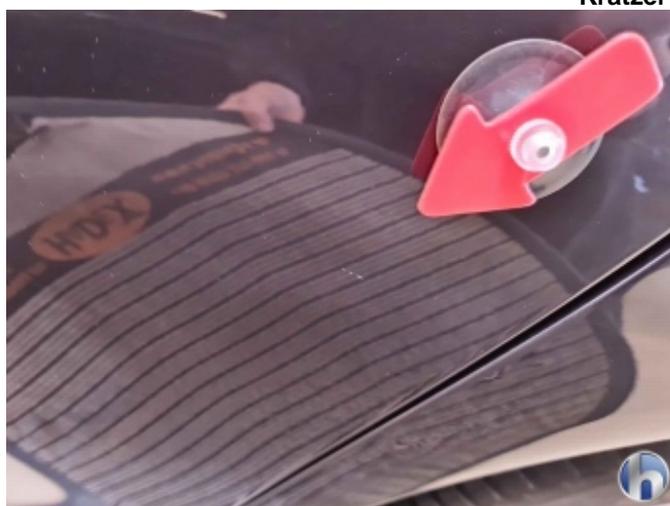
27. Tür Hinten - Links

Kratzer

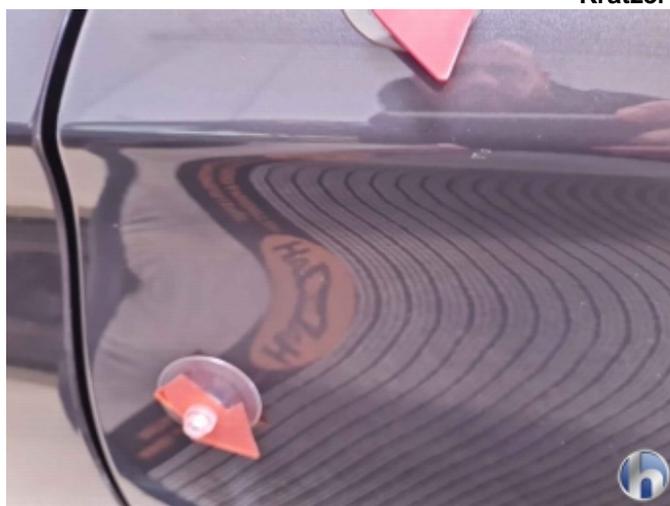
27. Tür Hinten - Links

Kratzer

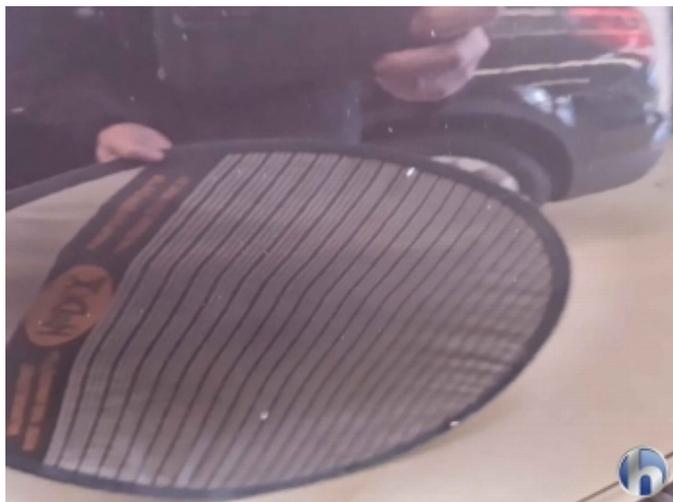
27. Tür Hinten - Links

Kratzer

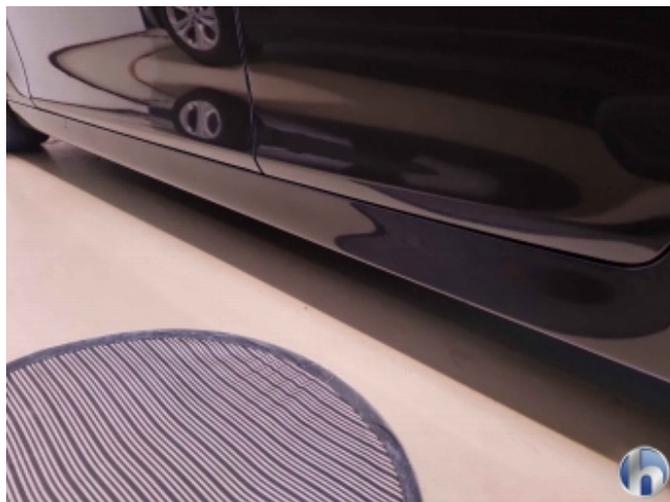
28. Schwellerverkleidung links

Kratzer

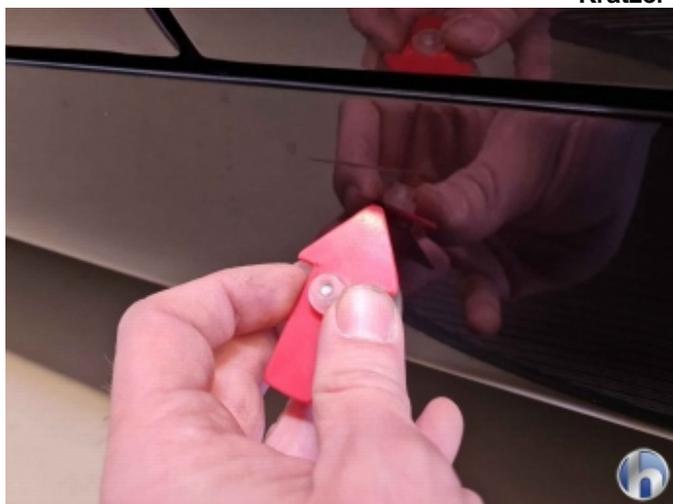
28. Schwellerverkleidung links

Kratzer

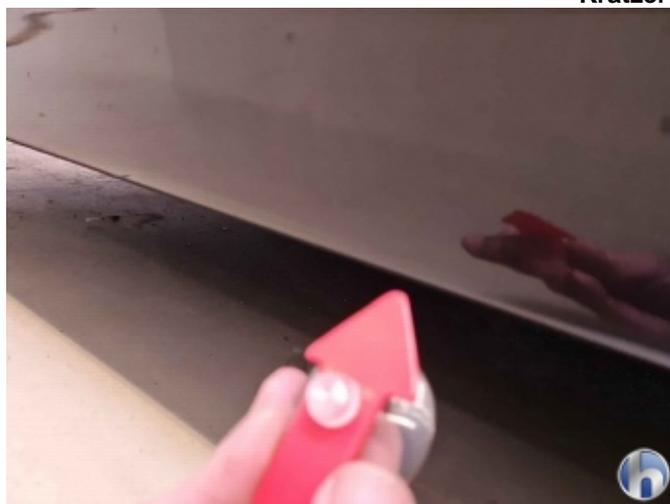
28. Schwellerverkleidung links

Kratzer

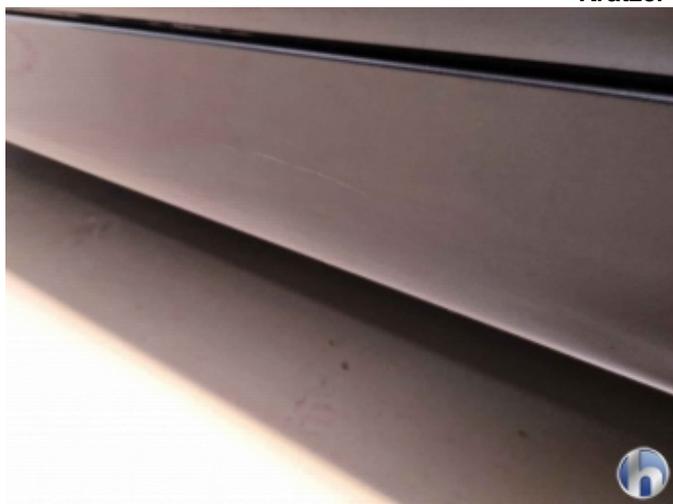
28. Schwellerverkleidung links

Kratzer

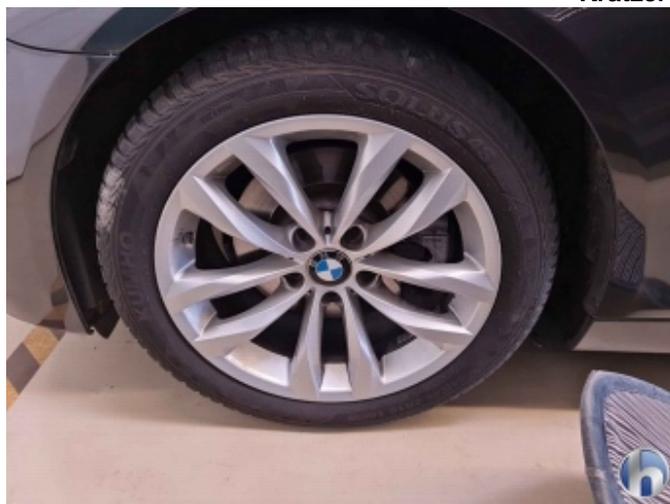
29. Felge (Aluminium) Vorne - Links

Abschürfung

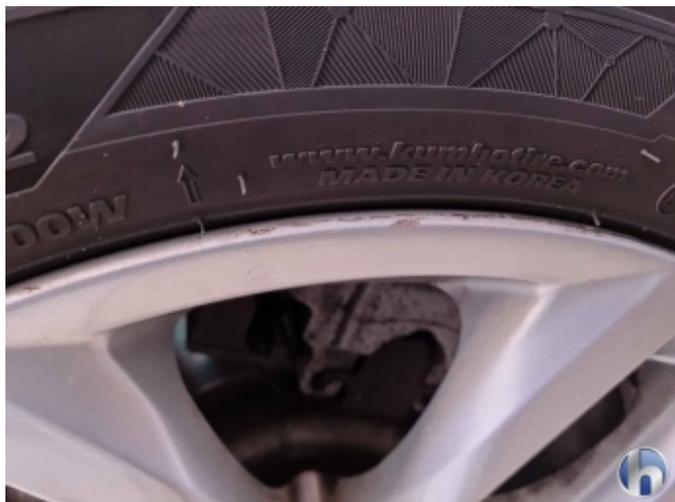
29. Felge (Aluminium) Vorne - Links

Abschürfung

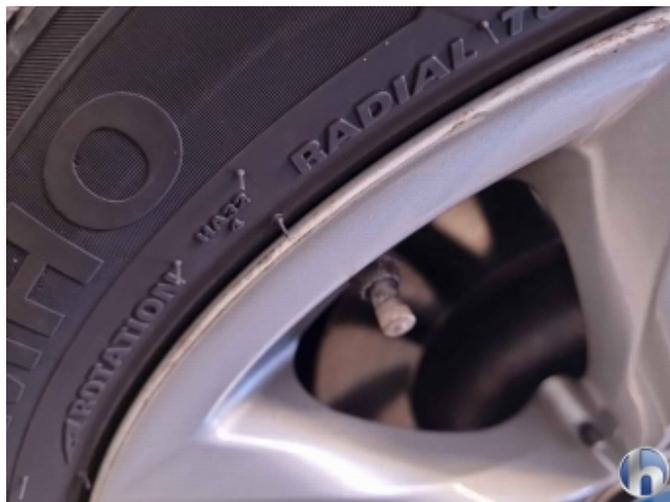
29. Felge (Aluminium) Vorne - Links

Abschürfung

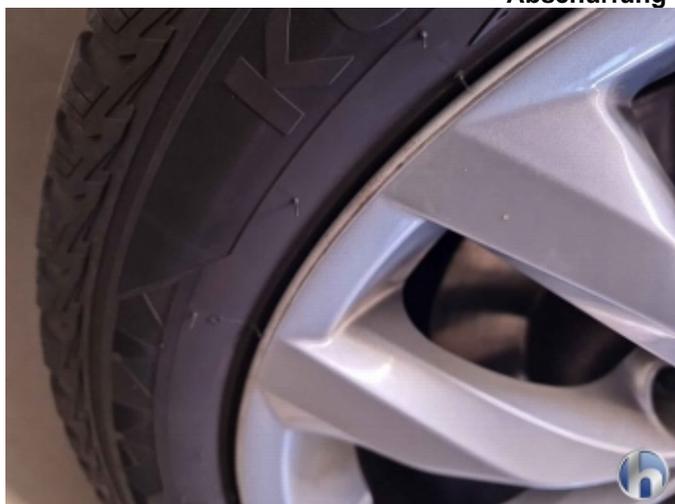
29. Felge (Aluminium) Vorne - Links

Abschürfung

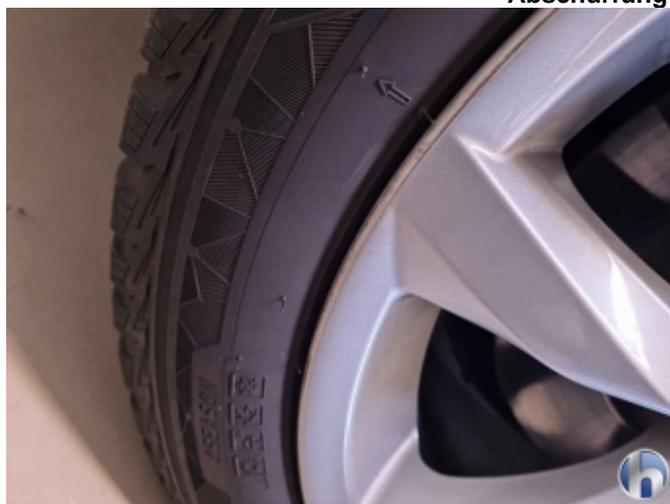
29. Felge (Aluminium) Vorne - Links

Abschürfung

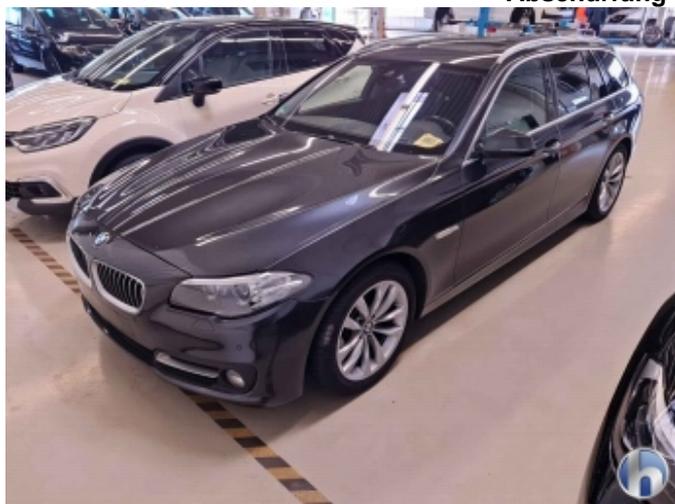
30. Fahrzeug (Kratzer, Harz-/Säureeinwirkung)

Kratzer

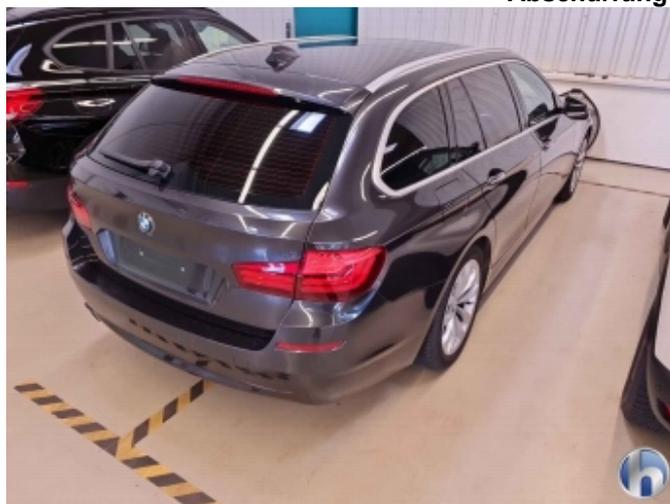
30. Fahrzeug (Kratzer, Harz-/Säureeinwirkung)

Kratzer
