Nr zlecenia DEKRA: RCP/CEN/91927/24/11/28
Nr zlecenia/szkody:
Data zlecenia: 28-11-2024

DEKRA Polska - Centrala
02-673 Warszawa, ul. Konstruktorska 12A

Dane pojazdu

Opis stanu technicznego

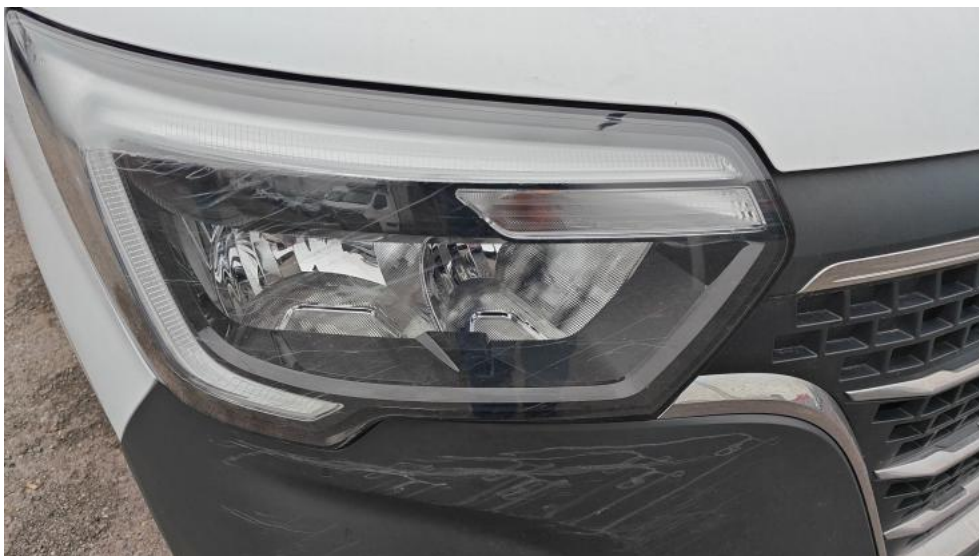
Ściana boczna TP	wgniecenie	Tył strona prawa
Ściana boczna TL	wgniecenie	Tył strona lewa
Matą wygłuszającą pokrywy	rozerwanie	Przód
Zderzak n/lakier. PRZ	pęknięcie, zarysowanie	Przód
Zderzak n/lakier. TYŁ	pęknięcie	Tył
Obudowa lusterka zewnętrznego n/lakier. P	zarysowanie	Bok prawy
Obudowa lusterka zewnętrznego n/lakier. L	zarysowanie płytkie	Bok lewy
Reflektor standard. PP	zarysowanie	Przód strona prawa

Fot. 29.
Reflektor standard. PP - zdjęcie pogładowe 1

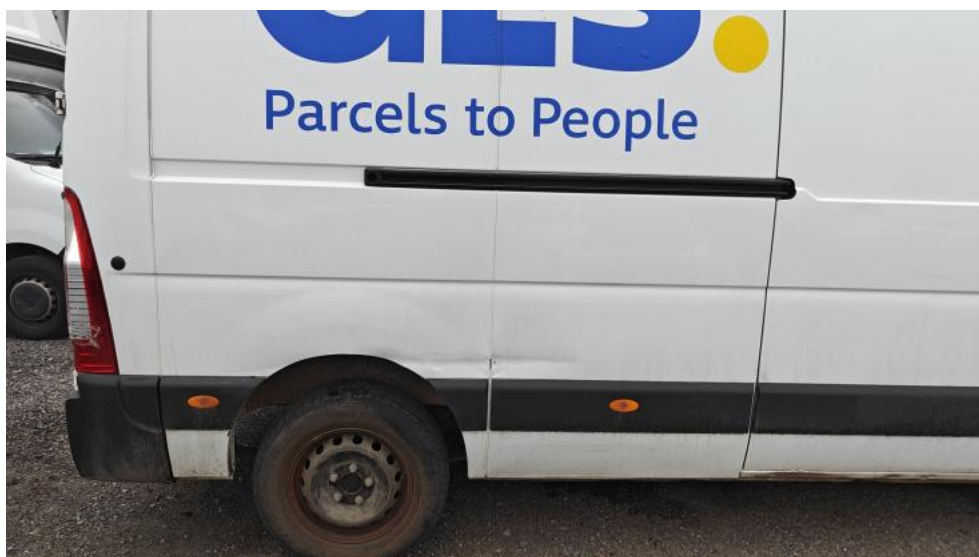
Nazwa elementu	Rodzaj uszkodzenia	Umiejscowienie
Błotnik metal TP	wgniecenie	Tył strona prawa
Drzwi P P	zarysowanie	Bok prawy
Drzwi T P	wgniecenie, korozja	Bok prawy
Drzwi skrzydłowe TP	wgniecenie, zarysowanie	Tył strona prawa
Drzwi skrzydłowe TL	wgniecenie, zarysowanie	Tył strona lewa
Kierunkowskaz lusterka żarnikowe P	zarysowanie płytkie	Bok prawy
Kierunkowskaz lusterka żarnikowe L	zarysowanie płytkie	Bok lewy
Kołpak standard. strukturalny PP	brak	Przód strona prawa
Kołpak standard. strukturalny TP	brak	Tył strona prawa
Kołpak standard. strukturalny PL	brak	Przód strona lewa
Lampa żarnikowe TP	pęknięcie	Tył strona prawa
Listwa błotnika n/lakier. TP	zarysowanie	Tył strona prawa
Listwa błotnika n/lakier. TL	brak	Tył strona lewa
Listwa zderzaka n/lakier. TL	zarysowanie	Tył strona lewa
Pokrywa	odpryski lakieru	Przód
Próg P	zarysowanie, wgniecenie	Bok prawy
Próg L	zarysowanie	Bok lewy
Słupek (B) P	zarysowanie	Bok prawy

Fot. 31.
Błotnik metal TP - zdjęcie poglądowe 1

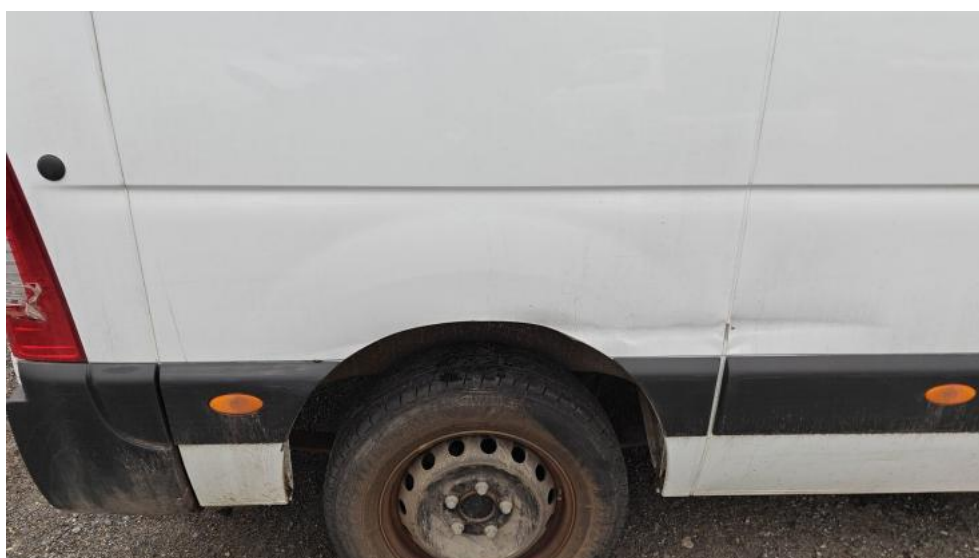
Fot. 32.
Błotnik metal TP - zdjęcie poglądowe 2

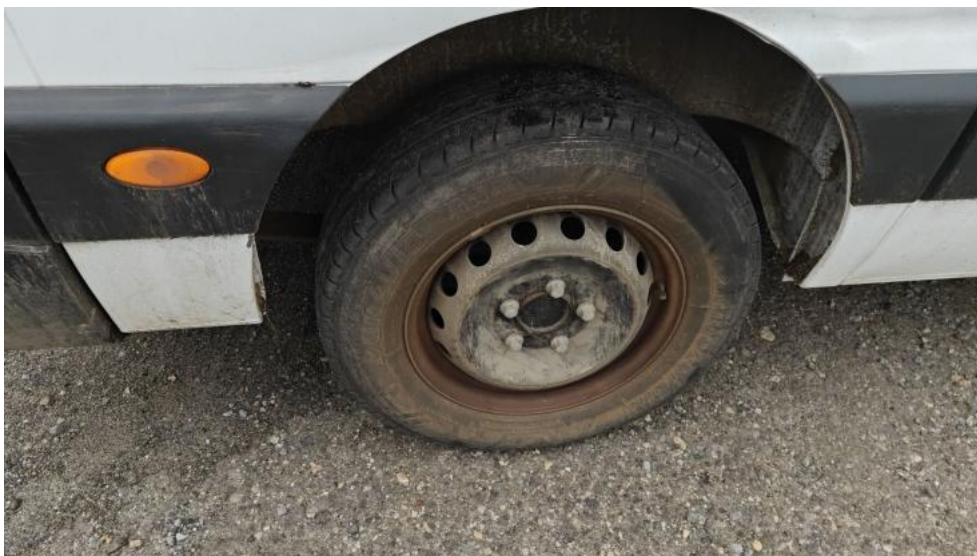
Fot. 39.
Kołpak standard. strukturalny TP - brak 1

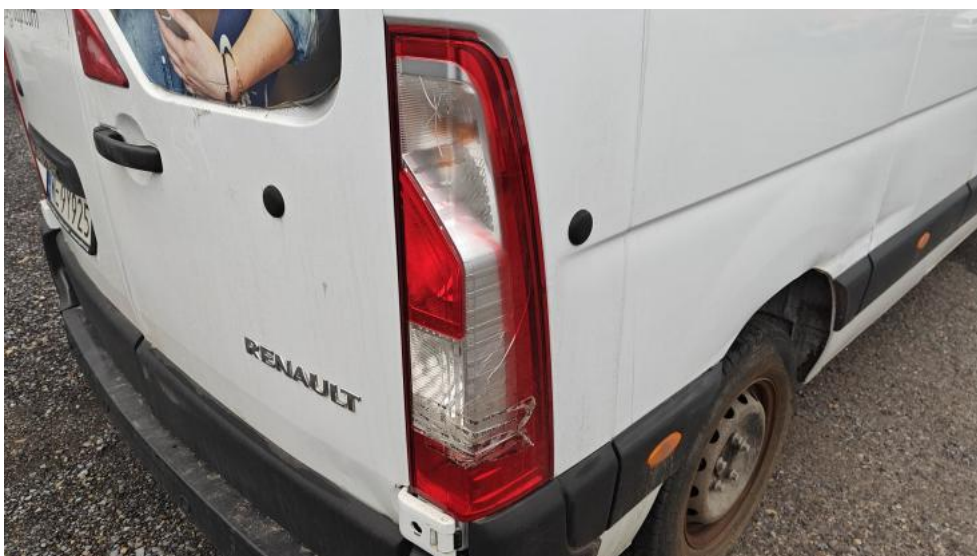
Fot. 40.
Lampa żarnikowe TP - zdjęcie poglądowe 1

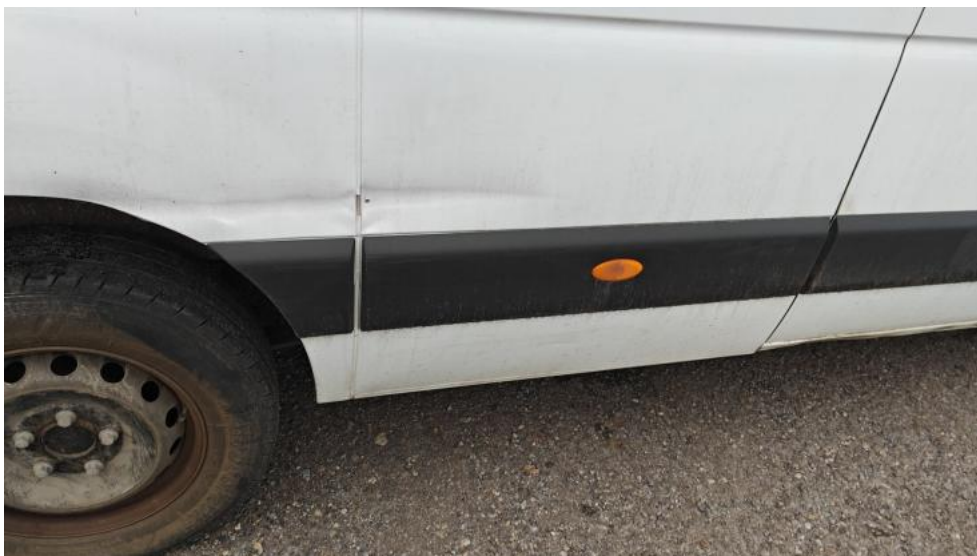
Fot. 43.

Listwa błotnika n/lakier. TP - zdjęcie poglądowe 1

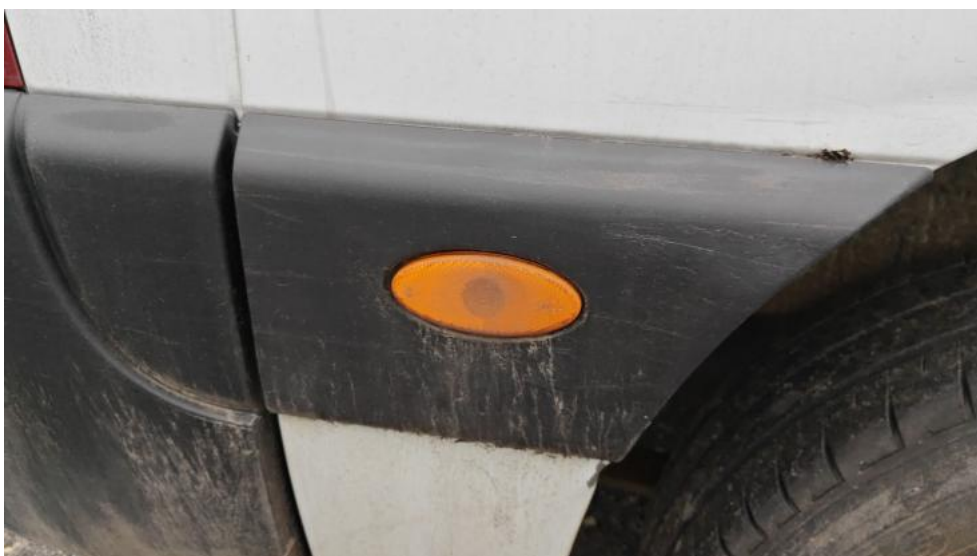
Fot. 44.

Listwa błotnika n/lakier. TP - zdjęcie poglądowe 2

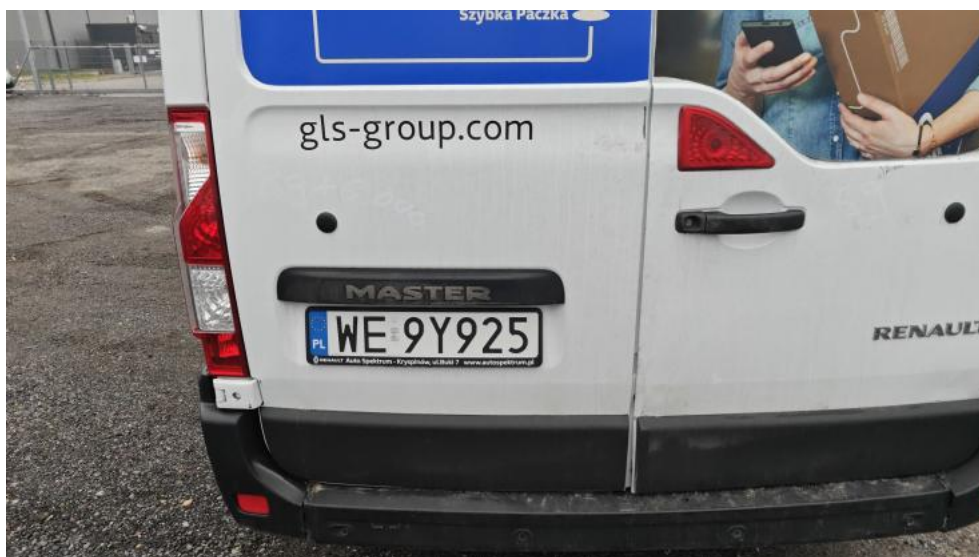
Fot. 49.
Drzwi skrzydłowe TL - zdjęcie poglądowe 1

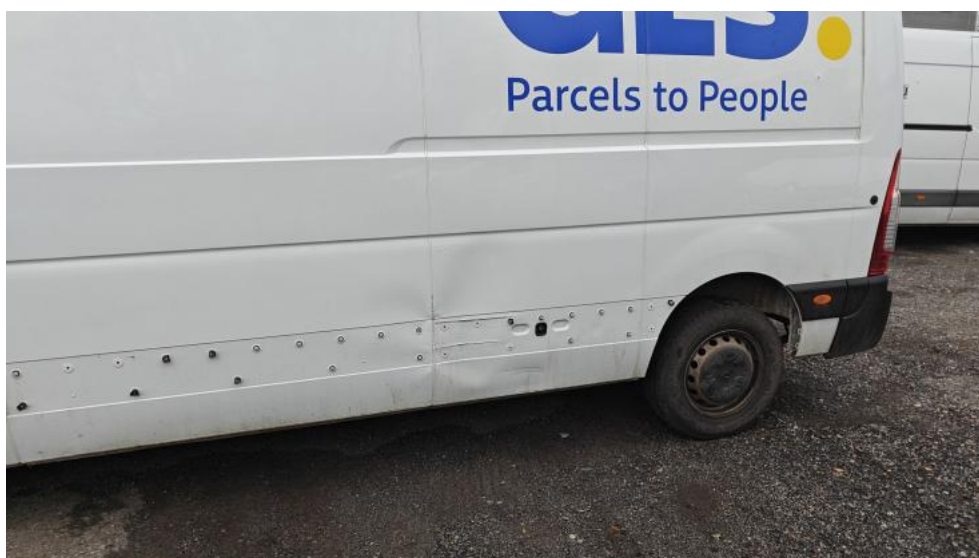
Fot. 52.
Listwa błotnika n/lakier. TL - zdjęcie poglądowe 1

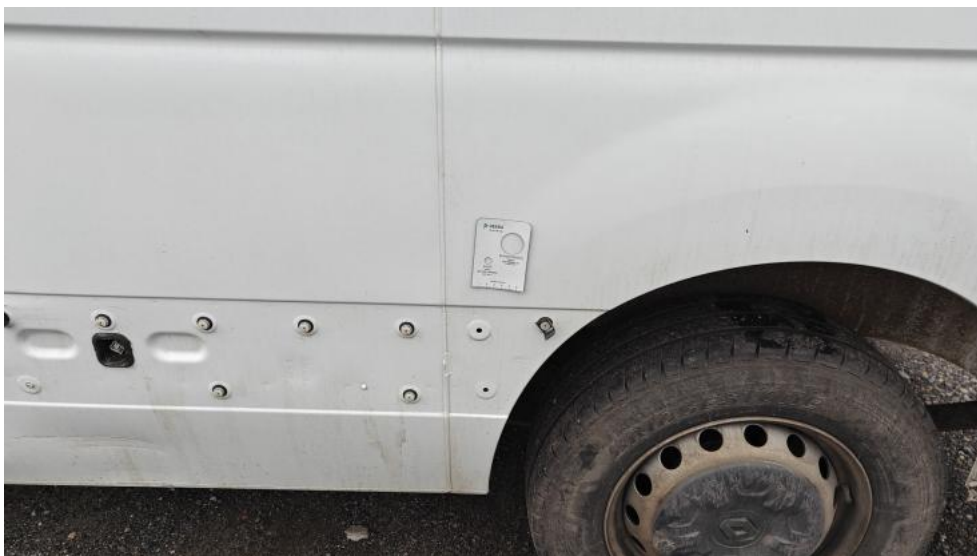
Fot. 53.

Listwa błotnika n/lakier. TL - brak 1

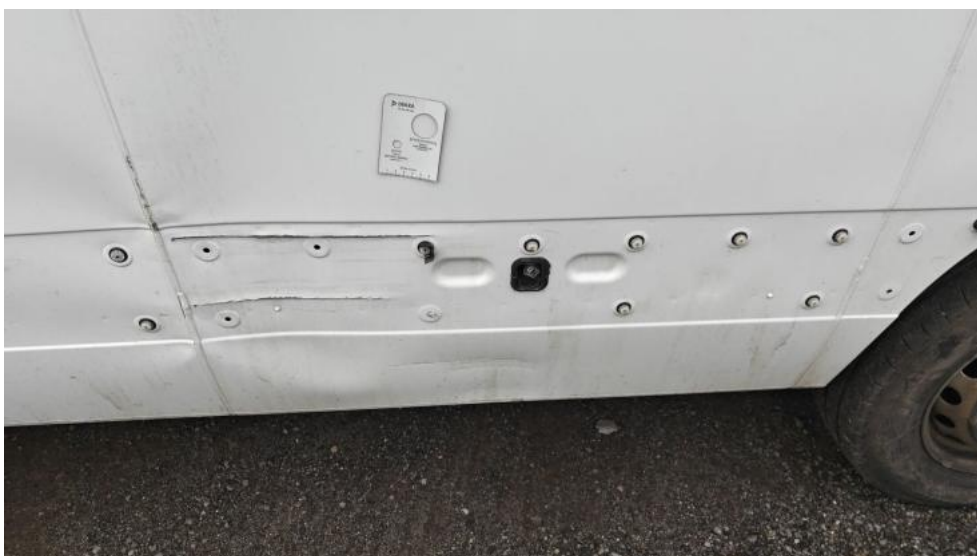
Fot. 54.

Listwa błotnika n/lakier. TL - brak 2

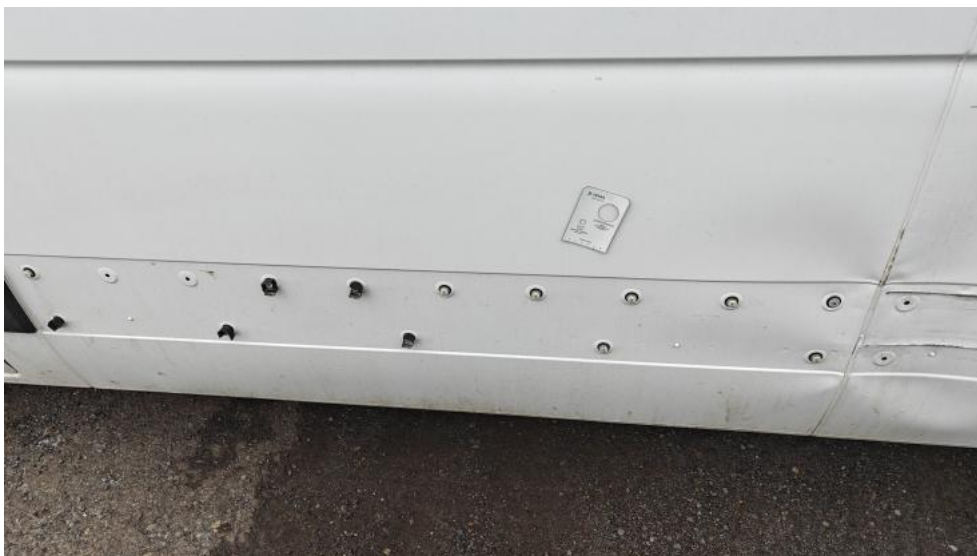
Fot. 55.
Listwa błotnika n/lakier. TL() - brak 3

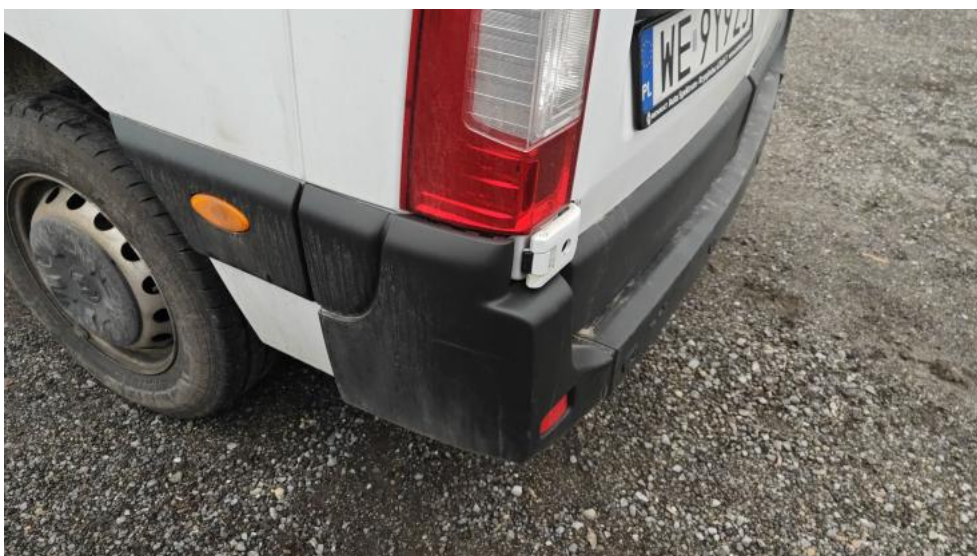
Fot. 56.
Listwa zderzaka n/lakier. TL - zdjęcie poglądowe 1

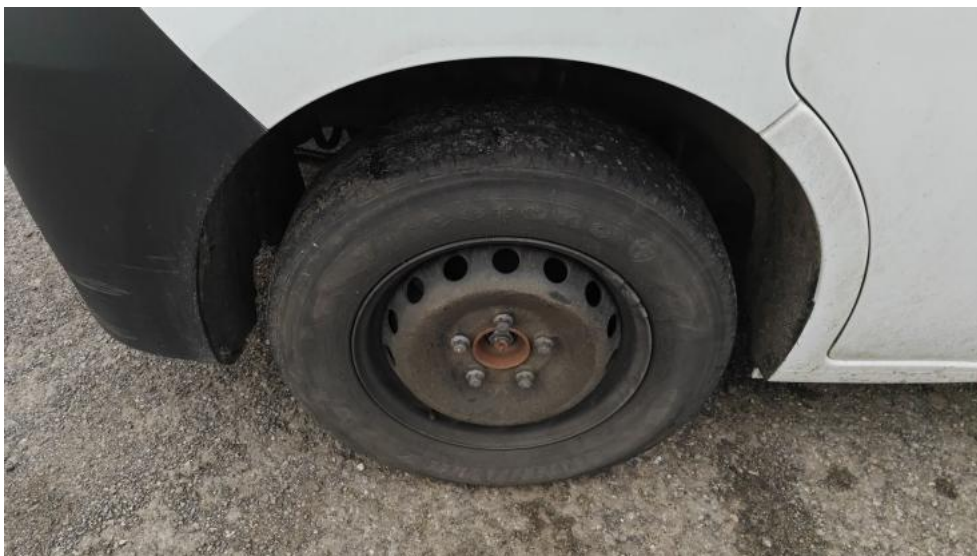
Fot. 63.
Kołpak standard. strukturalny PL - brak 1

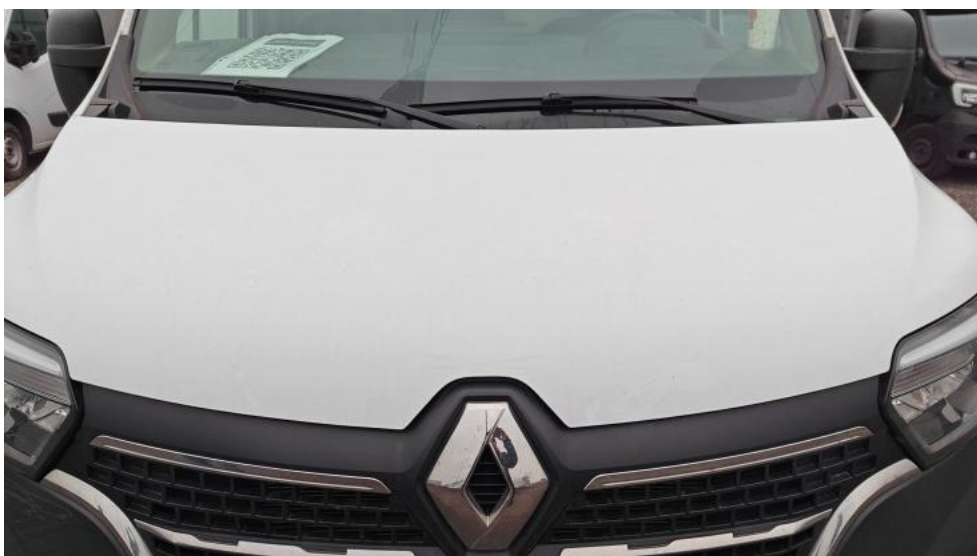
Fot. 64.
Pokrywa - zdjęcie poglądowe 1

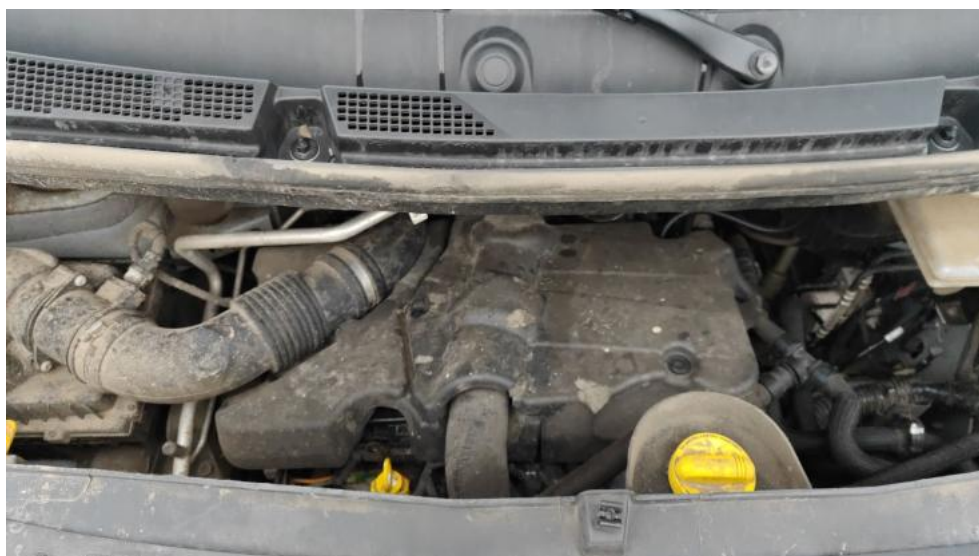
Fot. 66.

Mata wygłuszająca pokrywy - zdjęcie poglądowe 1

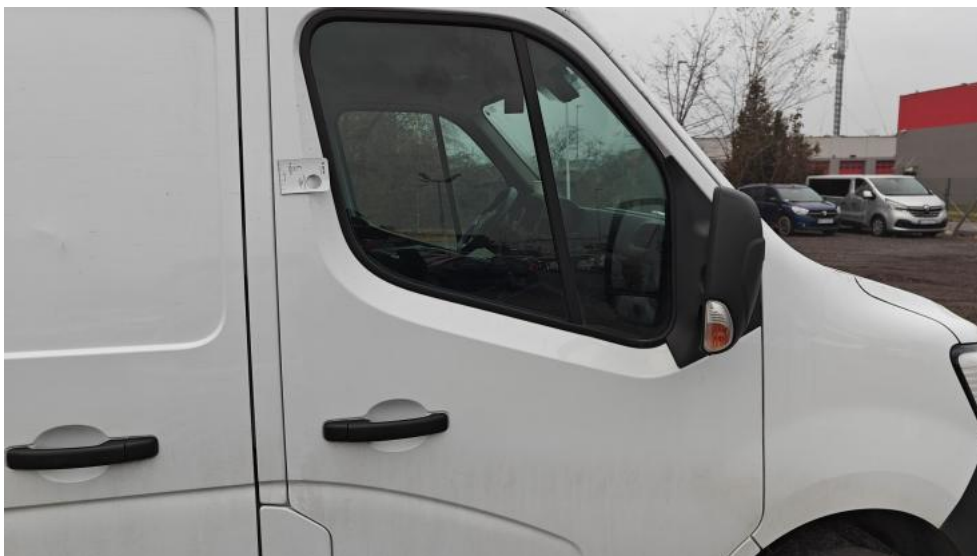
Fot. 71.
Drzwi P P - zdjęcie poglądowe 1

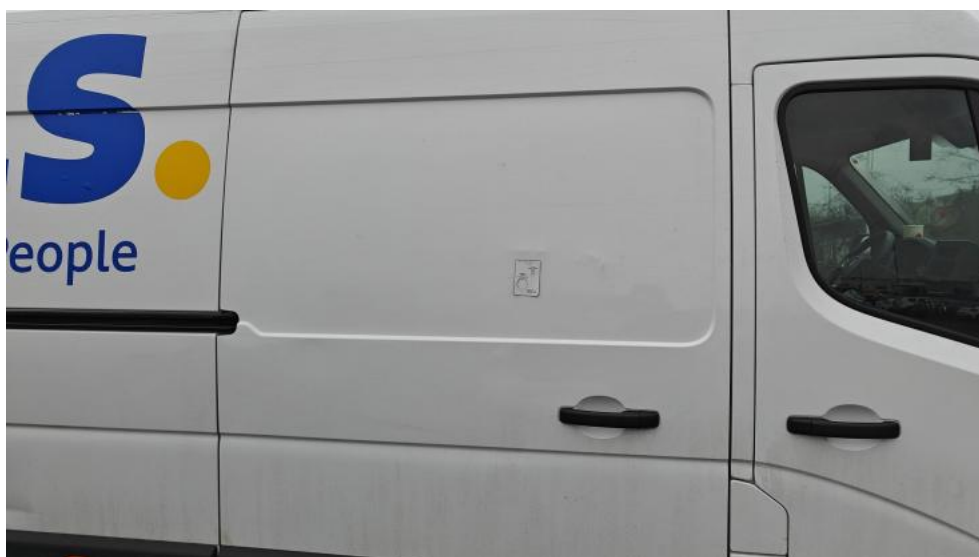
Fot. 73.
Drzwi T P - zdjęcie poglądowe 1

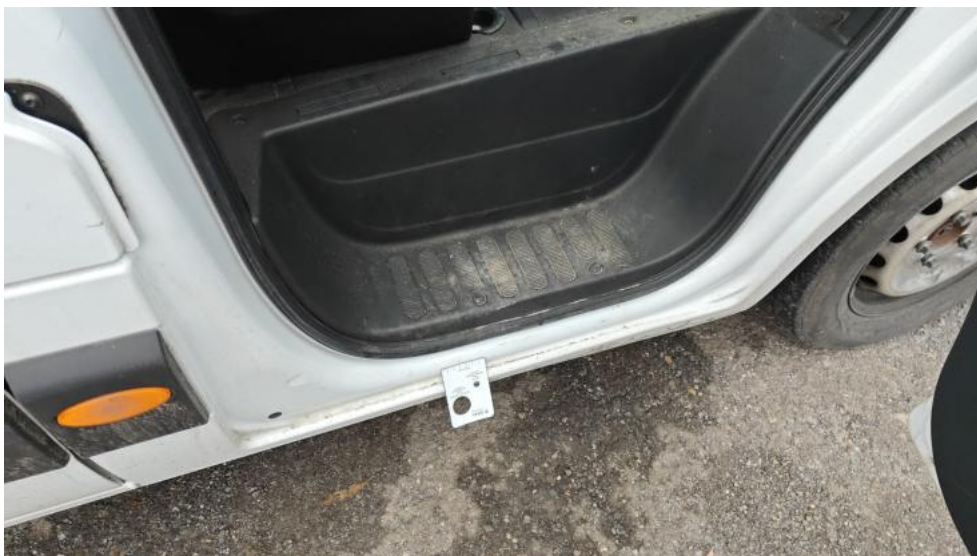
Fot. 77.
Próg P - zdjęcie poglądowe 1

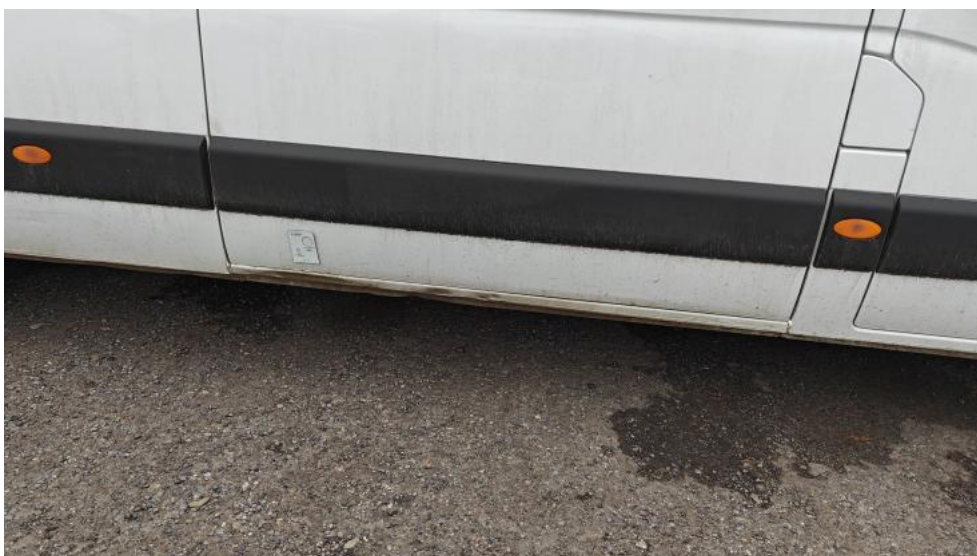
Fot. 78.
Próg P - zdjęcie poglądowe 2

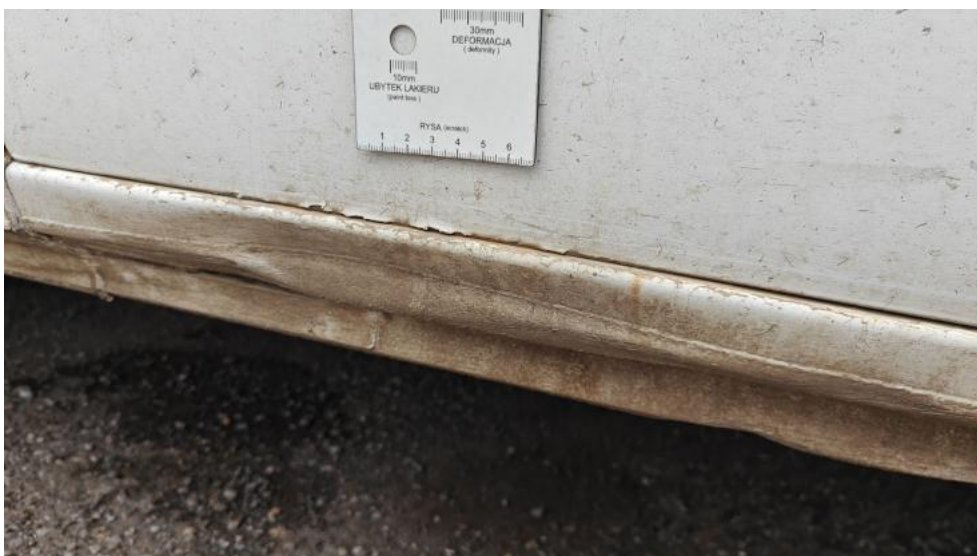
Fot. 80.
Próg P - wgniecenie 1

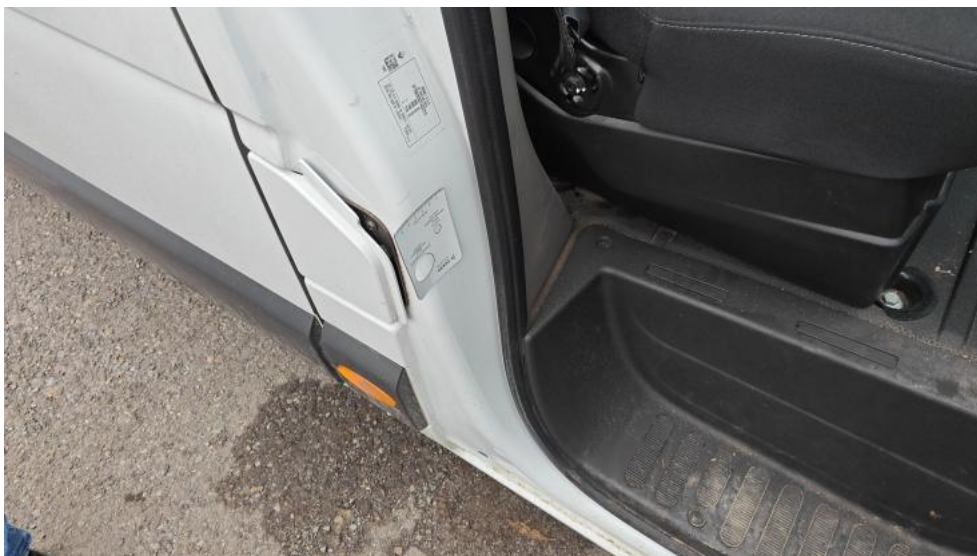
Fot. 81.
Słupek (B) P - zdjęcie poglądowe 1

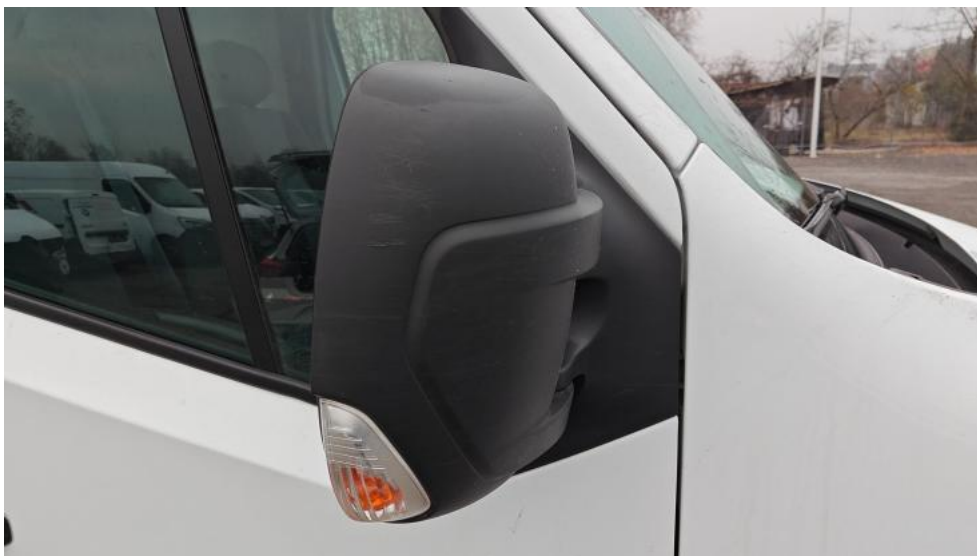
Fot. 83.
Obudowa lusterka zewnętrznego n/lakier. P - zdjęcie poglądowe 1

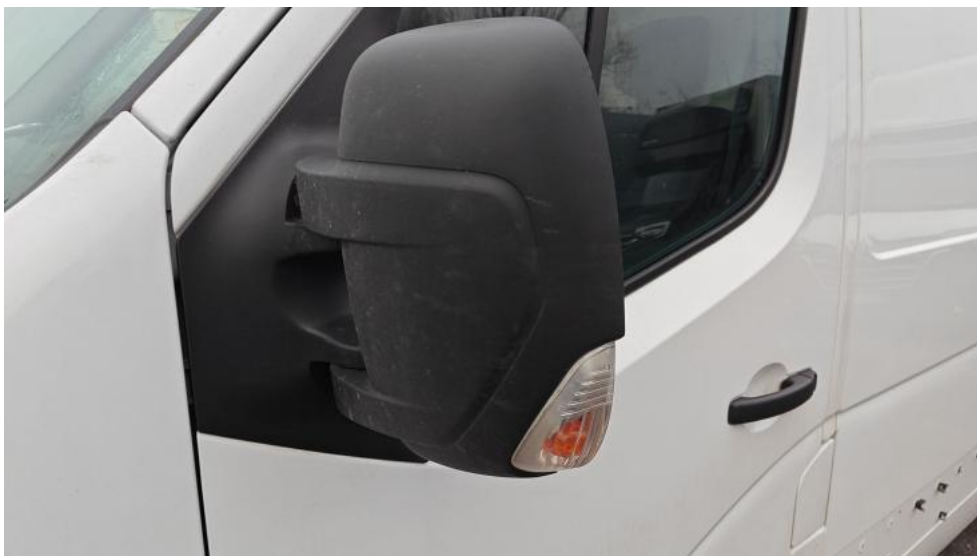
Fot. 87.
Obudowa lusterka zewnętrznego n/lakier. L - zdjęcie pogładowe 1

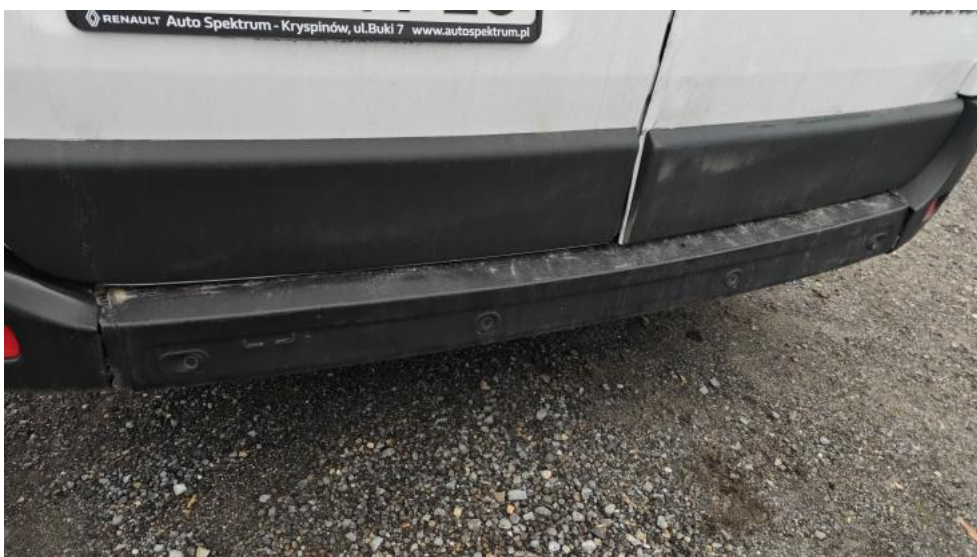
Fot. 89.
Zderzak n/lakier. TYŁ - zdjęcie poglądowe 1

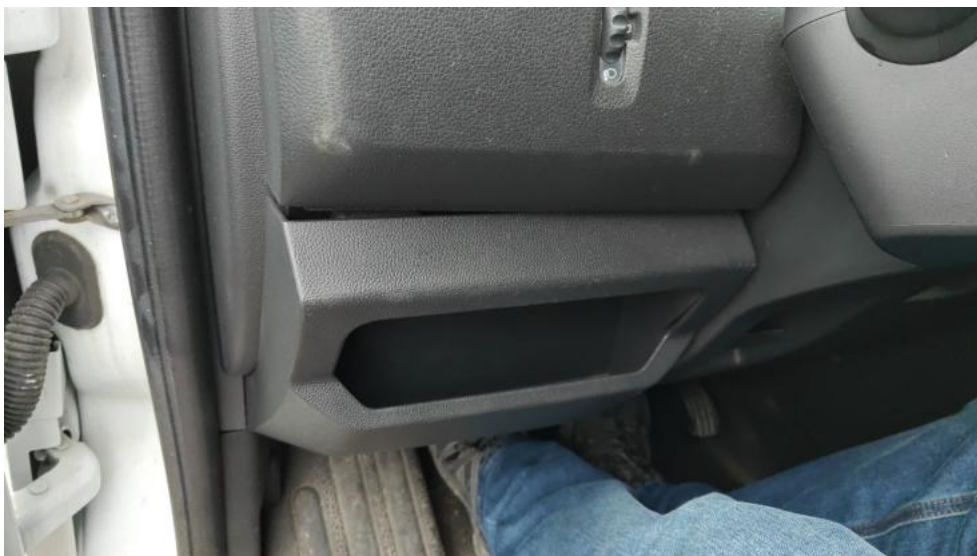
Fot. 91.
Deska rozdzielcza tworzywo - zdjęcie poglądowe 1

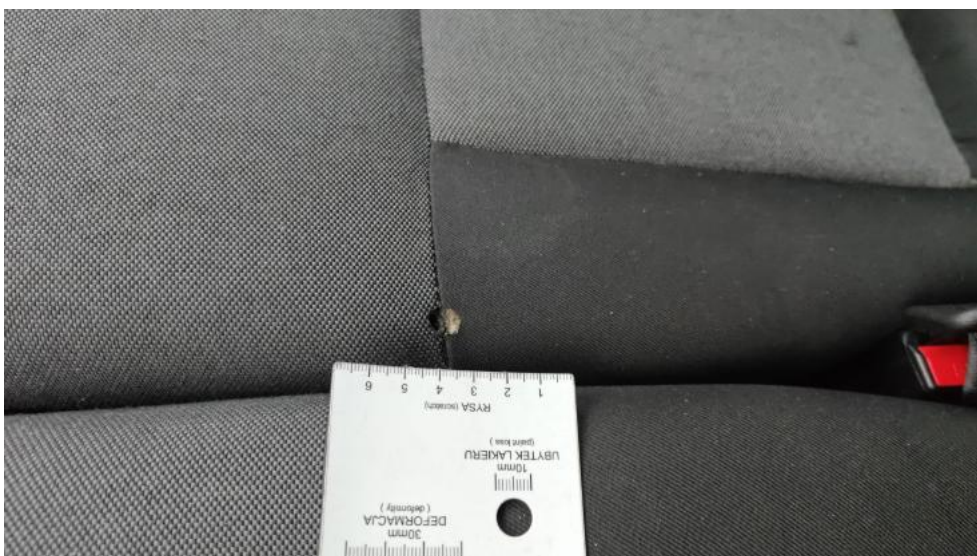
Fot. 96.
Fotel PP tekstyl. standard. - przepalenie 1

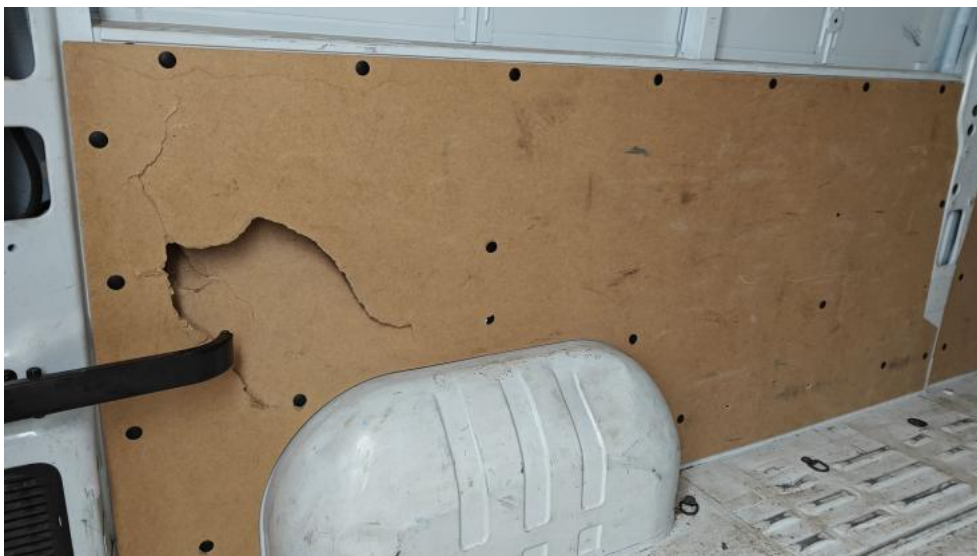
Fot. 97.

Osiłona / wykładzina bocz. przestrz. bag. L - zdjęcie poglądowe 1

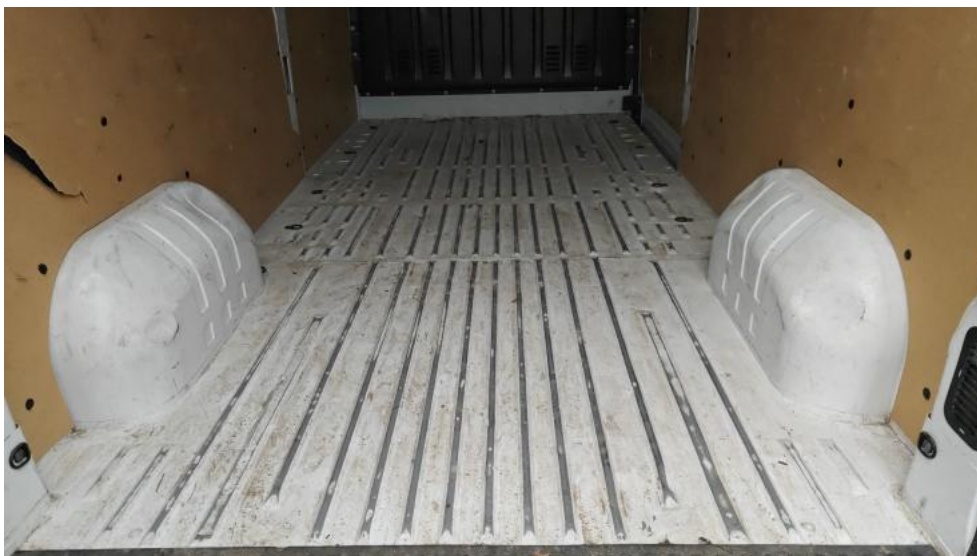
Fot. 99.
Podłoga bagażnika - zdjęcie pogładowe 1
